船舶事故調査報告書

事故種類	衝突
発生日時	平成25年11月6日 15時25分ごろ
発生場所	福岡県福岡市玄界島北西方沖 玄界島灯台から真方位311° 4.8海里（M）付近 （概位 北緯33° 45.6′ 東経130° 10.1′）
事故調査の経過	平成25年11月7日、本事故の調査を担当する主管調査官（門司事務所）ほか1人の地方事故調査官を指名した。 原因関係者から意見聴取を行った。
事実情報 船種船名、総トン数 船舶番号、船舶所有者等 L×B×D、船質 機関、出力、進水等	A 貨物船 ^{エスアイティシイ} ^{フサン} SITC BUSAN （中華人民共和国香港特別行政区籍）、 9,977トン 9610559（IMO番号）、SITC SHIPS MANAGEMENT CO.,LTD. 143.90m×22.60m×11.20m、鋼 ディーゼル機関、8,280kW、2013年2月4日（建造） B 漁船 ^{こうよし} 孝吉丸 、7.9トン FO2-6172（漁船登録番号）、個人所有 14.10m（Lr）×3.44m×1.12m、FRP ディーゼル機関、302kW（動力漁船登録票による）、昭和63年11月3日
乗組員等に関する情報	A 航海士A（二等航海士）（中華人民共和国籍） 男性 30歳 三級航海士免状（タンカーを除く）（中華人民共和国香港特別行政区発給） 交付年月日 2013年1月30日 （2016年1月27日まで有効） B 船長B 男性 64歳 一級小型船舶操縦士・特殊小型船舶操縦士・特定 免許登録日 昭和50年11月21日 免許証交付日 平成23年1月19日 （平成28年4月24日まで有効）
死傷者等	なし
損傷	A 左舷中央部外板に擦過傷 B 船首部が圧壊

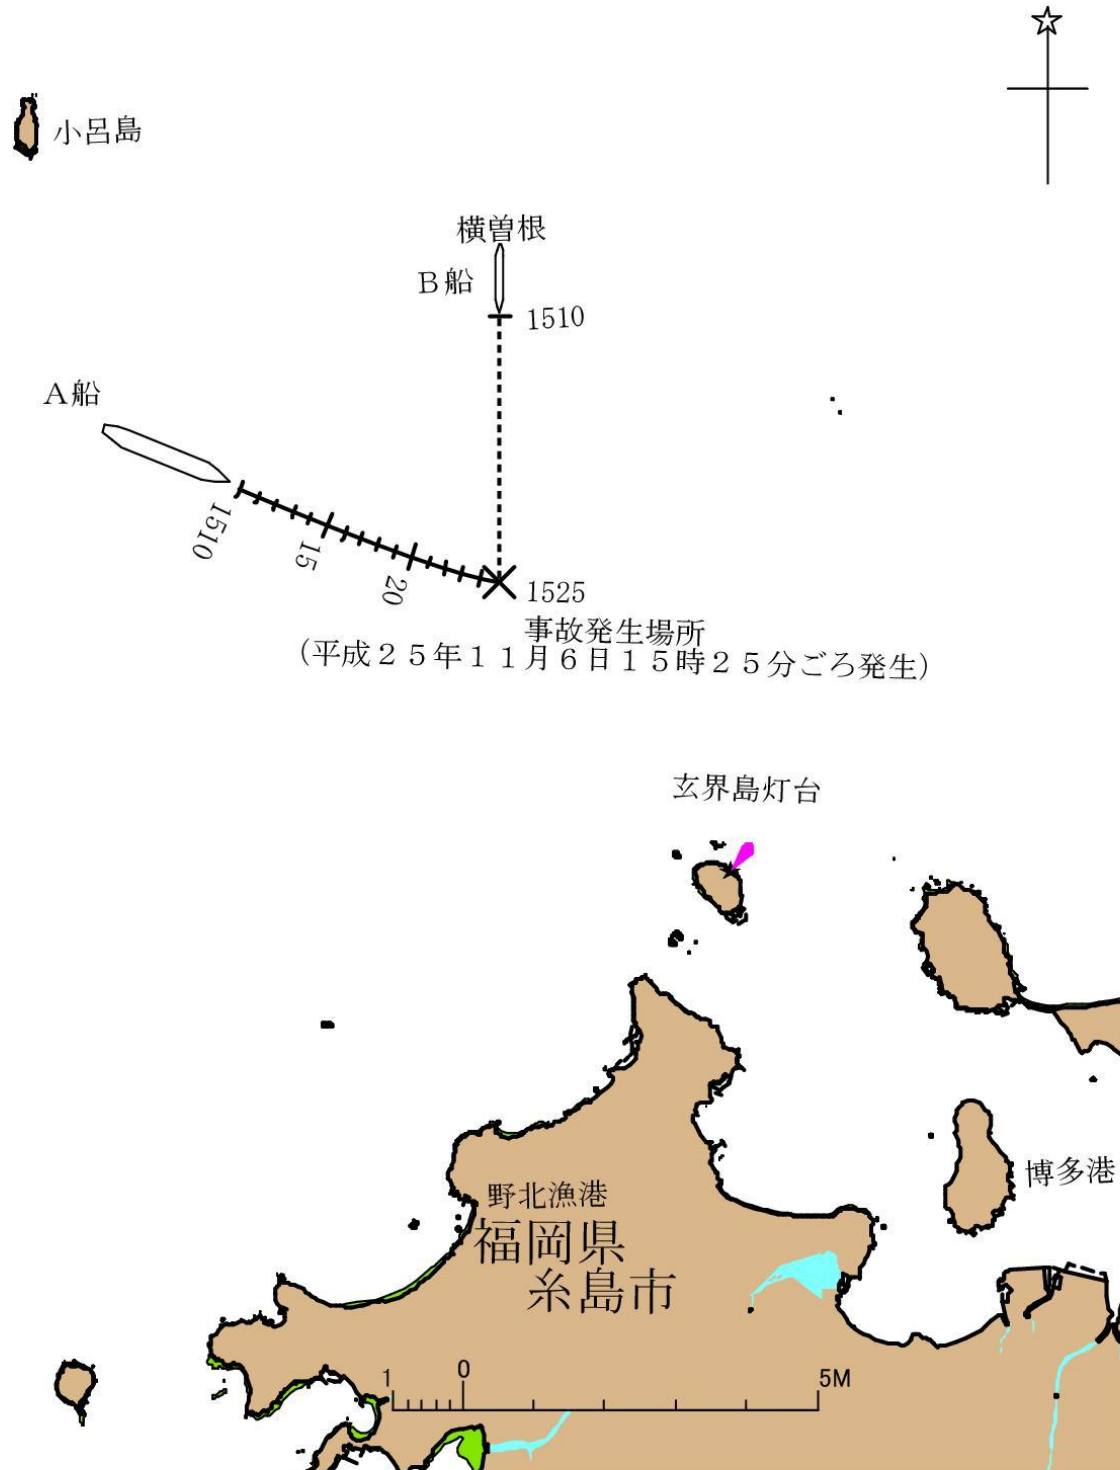
付図1 推定航行経路図

<p>事故の経過</p>	<p>A船は、船長A及び航海士Aほか18人（中華人民共和国籍）が乗り組み、コンテナ458個を積載し、福岡市博多港第2区にあるアイランドシティ岸壁に向け、平成25年11月6日15時00分ごろ、玄界島北西方を南東進中、航海士Aは、甲板員Aを見張りに就けて自動操舵とし、船橋当直に就いていた。</p> <p>航海士Aは、3Mレンジとしたレーダーで左舷方から接近するB船を探知したので、自動衝突予防援助装置（ARPA）付きレーダーでB船にマークを付けて注意しながら、約15.5ノット（kn）の速力（対地速力、以下同じ。）で南東進を続けた。</p> <p>航海士Aは、船首方にも操業中と思われる小型漁船がいたので、汽笛を鳴らせば、かえってその漁船が動き出して危険な関係になると思い、汽笛を鳴らさず、また、B船は、接近すれば、A船を避けると思っていた。</p> <p>航海士Aは、B船が、接近しても、なかなか避航せず、双眼鏡で確認したが、操舵室に人影がなかったので、甲板員Aを操舵に就けて右舵20°を取らせたものの、15時25分ごろ、玄界島灯台から真方位311°4.8M付近において、A船の左舷中央部外板とB船の船首部が衝突した。</p> <p>船長Aは、自室から昇橋中であつたが、昇橋後、航海士Aから衝突の事実を報告されたので、速力を下げてB船に接近するように指示し、携帯電話で博多港の代理店に連絡して海上保安庁への連絡を依頼した。</p> <p>船長Aは、B船に接近して博多港に向かうことを伝え、B船が僚船と共に南下し始めたので、博多港に入港した。</p> <p>B船は、船長Bが1人で乗り組み、15時ごろ福岡市小呂島東方の漁場である横曾根でたいを狙ったごち網漁を終え、自動操舵によって福岡県糸島市野北漁港^{のぎた}に向けて帰途につき、自動操舵として約15.0knの速力で南進を開始した。</p> <p>船長Bは、周囲を見て付近に危険な関係となる他船がいなかったので、操舵室を離れて操舵室前方に行き、船首方を向いてしゃがみ、海水が張られた魚倉内で空気袋を膨らませて浮いているたいが死ぬことのないよう、たいの空気袋をつぶす処理を開始した。</p> <p>船長Bは、時々立ち上がって前方を見て南進を続けていたところ、突然、激しい衝撃があり、身体が前方に跳ばされ、巻いて置いていた網ロープの中に落ちた。</p> <p>船長Bは、衝突後、B船に浸水の様子がないことを確認し、連絡で駆けつけた僚船と共に低速で野北漁港に向かった。</p> <p>（付図1 推定航行経路図、付表1 A船のAIS記録（抜粋） 参照）</p>
