船舶事故調査報告書

平成26年5月8日

運輸安全委員会（海事専門部会）議決

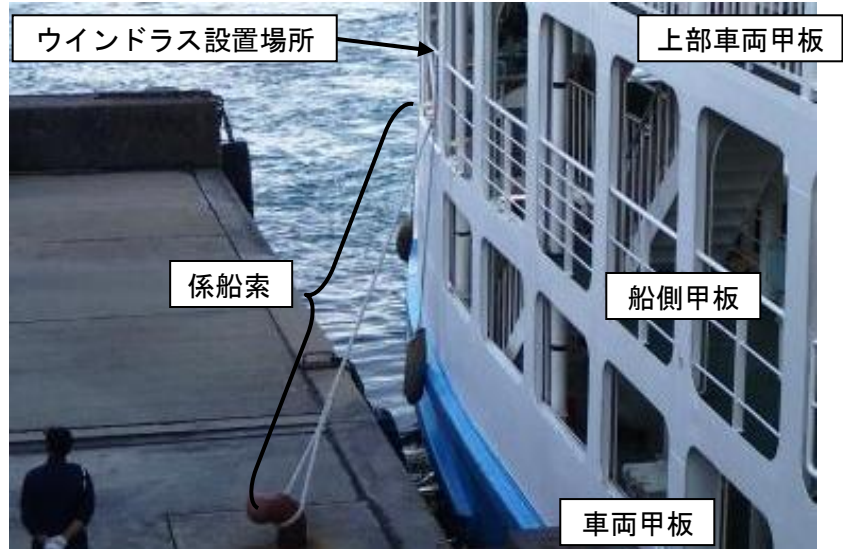
事故種類	乗組員負傷
発生日時	平成25年7月6日（土） 22時02分ごろ
発生場所	鹿児島県鹿児島市鹿児島港本港区 鹿児島港本港北防波堤灯台から真方位252°450m付近 （概位 北緯31°35.8′ 東経130°33.8′）
事故調査の経過	平成25年8月21日、本事故の調査を担当する主管調査官（門司事務所）ほか1人の地方事故調査官を指名した。 原因関係者から意見聴取を行った。
事実情報 船種船名、総トン数 船舶番号、船舶所有者等 L×B×D、船質 機関、出力、進水等	旅客船 第十六 ^{さくらしま} 櫻島丸、997トン 136413、鹿児島市 54.02m×13.40m×3.80m、鋼 ディーゼル機関、1,765kW、平成10年11月6日
乗組員等に関する情報	船長 男性 55歳 四級海技士（航海） 免許年月日 平成元年8月24日 免状交付年月日 平成21年8月21日 免状有効期間満了日 平成26年8月23日 甲板員A 男性 23歳 海技免状 なし
死傷者等	重傷 1人（甲板員A）
損傷	なし
事故の経過	本船は、船長及び甲板員Aほか5人が乗り組み、鹿児島港本港区桜島フェリーふ頭から離岸しようとし、平成25年7月6日22時00分ごろ全ての係船索を外した。（写真1参照）

(写真1 係船索の長さとうインドラス設置場所)

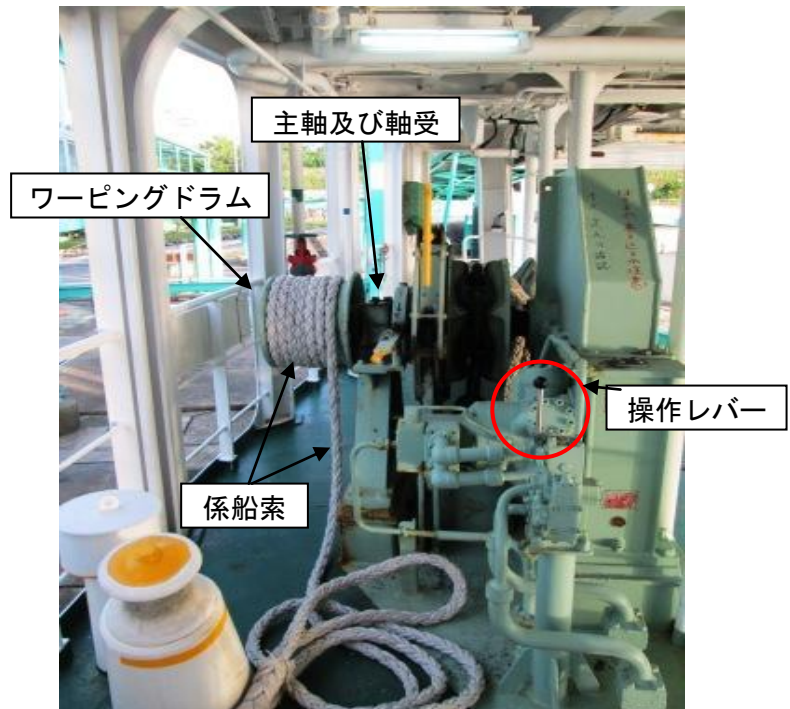
(写真2 ウインドラスの設置状況)

甲板員Aは、合図を送った後、係船索が、ドラムにきれいに収まらず、ドラムと軸受の隙間に入ったので、操作レバーを動かして、係船索を巻き出して巻いた状態を整えようとしたが、うまくいかず、係船索を左手で握り、再度、操作レバーを動かした際、巻き取り側に倒し、2時02分ごろ左手が係船索と共にドラムに巻き込まれた。

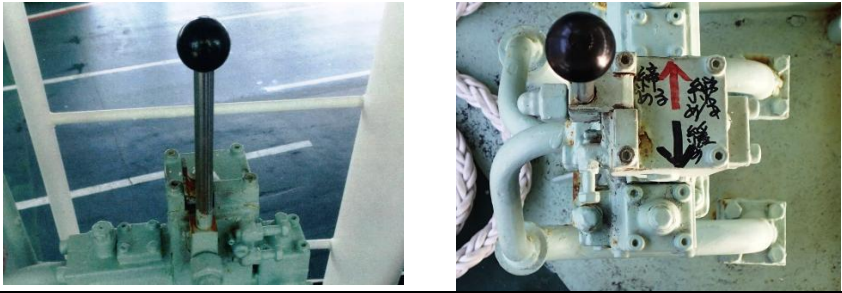
<p>ば、巻き取り、後方に倒せば、巻き出す方向にドラムが作動していた。</p> <p>本件ウインドラスの設置場所は、上部天板に取り付けられた蛍光灯により、夜間の作業時に十分な照度を有していたが、操作レバーの動作を示す表示はなかった。(写真3参照)</p> <p>(写真3 操作レバー部 左：事故当時、右：表示措置後(仮施工))</p>

<p>分析</p> <p>乗組員等の関与</p> <p>船体・機関等の関与</p> <p>気象・海象の関与</p> <p>判明した事項の解析</p>	<p>あり</p> <p>なし</p> <p>なし</p> <p>本船は、鹿児島港本港区の桜島フェリーふ頭から離岸した際、甲板員Aが、ドラムに収納した係船索の状態を整えようとし、係船索を巻き出そうとして操作レバーを動かしたところ、巻き取り側に倒したことから、係船索を握っていた左手がドラムに巻き込まれ、負傷したものと考えられる。</p> <p>甲板員Aは、配乗される各フェリーで係船索を巻き取る方向が異なり、また、乗船経験が短かったことから、操作レバーを倒す側を取り違えた可能性があるものと考えられる。</p>
<p>原因</p>	<p>本事故は、本船が、鹿児島港本港区の桜島フェリーふ頭から離岸した際、甲板員Aが、ドラムに収納した係船索の状態を整えようとし、係船索を巻き出そうとして操作レバーを動かしたところ、巻き取り側に倒したため、係船索を握っていた左手がドラムに巻き込まれたことにより発生したものと考えられる。</p>
<p>参考</p>	<p>鹿児島市船舶局では、本事故の発生を受けて事故調査委員会を開催し、再発防止のため、次の措置を講じた。</p> <ul style="list-style-type: none"> ・ウインドラスの操作が正しく行われるよう、操作レバーに「←巻き・出し→」を表示する。 ・採用後6か月以内の嘱託職員がウインドラスを操作する場合は、熟練者の指揮の下で操作させ、単独では行わせない。 <p>今後の同種事故等の再発防止に役立つ事項として、次のことが考えられる。</p> <ul style="list-style-type: none"> ・嘱託職員として新規採用された船員には、短期間の研修だけでな

く、当該船員の教育訓練担当者を定め、海事知識、甲板作業、機器の操作等が必要な水準に達していることを確認後、単独作業に従事させることが望ましい。

- 乗船するフェリーが異なった場合に船員が作業に迷わないよう、係船索の取り込み方などについて、各船の作業環境を統一しておくことが望ましい。
