船舶事故調査報告書

事故種類	乗揚
発生日時	平成25年7月29日（月） 11時04分ごろ
発生場所	大分県国東市国東港武蔵地区北北東沖 国東港古市C防波堤東灯台から真方位017° 2.1海里付近 （概位 北緯33° 32.2′ 東経131° 44.9′）
事故調査の経過	平成25年10月1日、本事故の調査を担当する主管調査官（門司事務所）ほか1人の地方事故調査官を指名した。 原因関係者から意見聴取を行った。
事実情報 船種船名、総トン数 船舶番号、船舶所有者等 L×B×D、船質 機関、出力、進水等	プレジャーモーターボート Honey Ocean II、10トン 243-34552福井、医療法人真芳会 10.10m (Lr) × 3.51m × 1.89m、FRP ディーゼル機関2基、294.2kW（合計）、平成13年4月
乗組員等に関する情報	船長 男性 55歳 一級小型船舶操縦士・特殊小型船舶操縦士 免許登録日 平成17年6月15日 免許証交付日 平成21年7月17日 （平成27年6月14日まで有効）
死傷者等	なし
損傷	両舷プロペラ翼、プロペラ軸及び舵に曲損、両舷シャフトブラケット 取付け部及び右舵後方の船底外板に破口、船尾部船底外板に擦過傷、 右舷舵軸頂部取付け部材に亀裂及び曲損、発電機、清水ポンプ、ビル ジポンプ等が濡損
事故の経過	本船は、船長が1人で乗り組み、同乗者1人を乗せ、大分県国東半 島の東方海域を国東港武蔵地区（以下「寄航地」という。）に向け、 陸岸から適宜の距離を離しながら、海岸線に沿って約20ノット （kn）（対地速力、以下同じ。）で南進していた。 船長は、フライングブリッジで操船していたが、国東市黒津ノ鼻の 東方約500m付近において、寄航地が右舷船首方に見え、その方向 には漁船が航行していたので、変針し、寄航地に船首を向けて航行し ていたところ、平成25年7月29日11時04分ごろ推進器にロー プか漁網などの海中浮遊物を巻き込んだような感触があった。 船長は、寄航地が近いので、航行を続けようとしたが、舵が効か

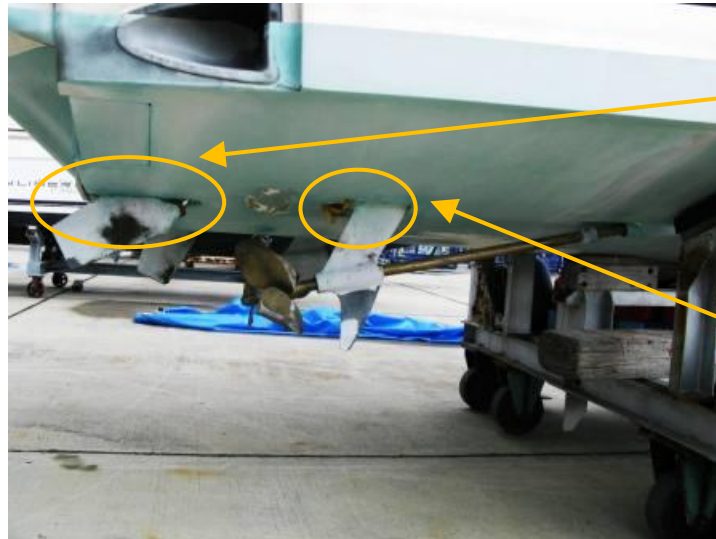
写真1 船尾船底部の損傷状況

右舷舵板上縁後部が
船尾船底部に陥没

右舷シャフトブラケ
ット取付け部が船底
外板に陥没

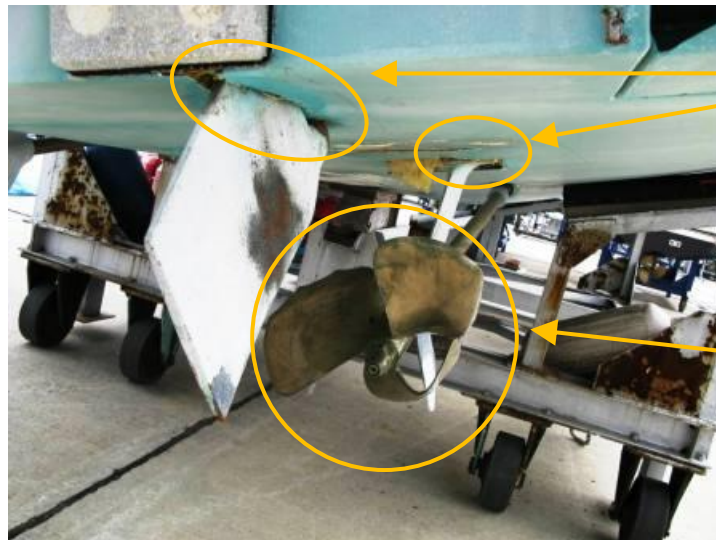
写真2 船尾船底外板及びプロペラ翼等の損傷状況（右舷）

船底外板の破口

右舷プロペラ翼が曲損

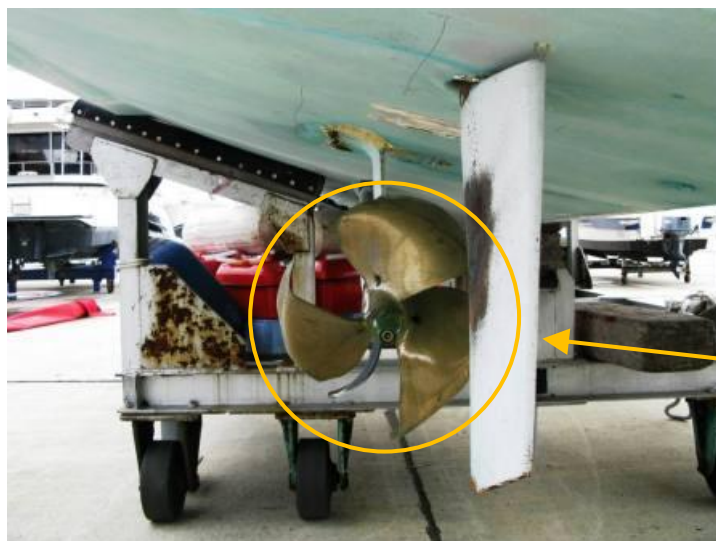
写真3 船尾船底外板及びプロペラ翼等の損傷状況（左舷）

左舷プロペラ翼が曲損

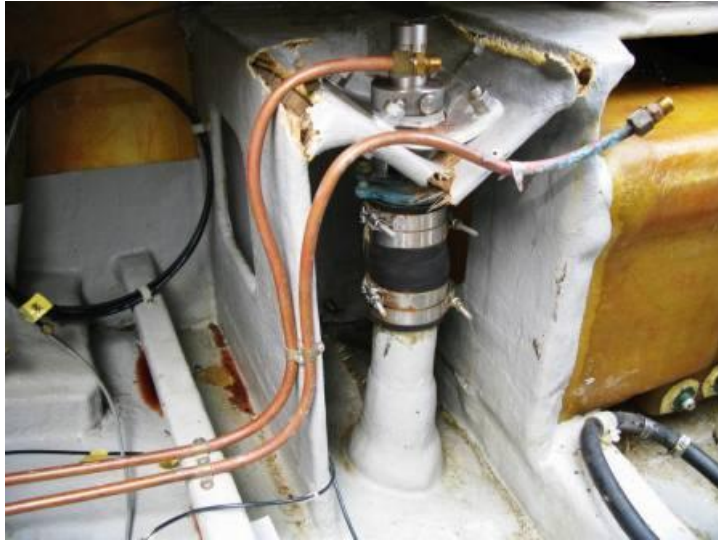
写真4 舵（右舷）の舵軸頂部の状況

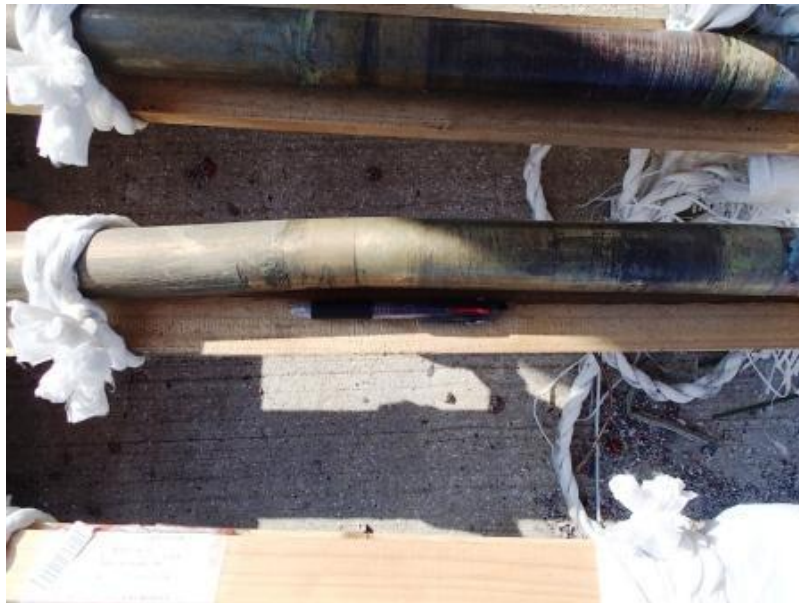
写真5 プロペラ軸の状況
