# 船舶事故調査報告書

船種船名 油タンカー ありあけ丸

事故種類 乗組員死亡

発生日時 平成24年12月24日 08時25分ごろ

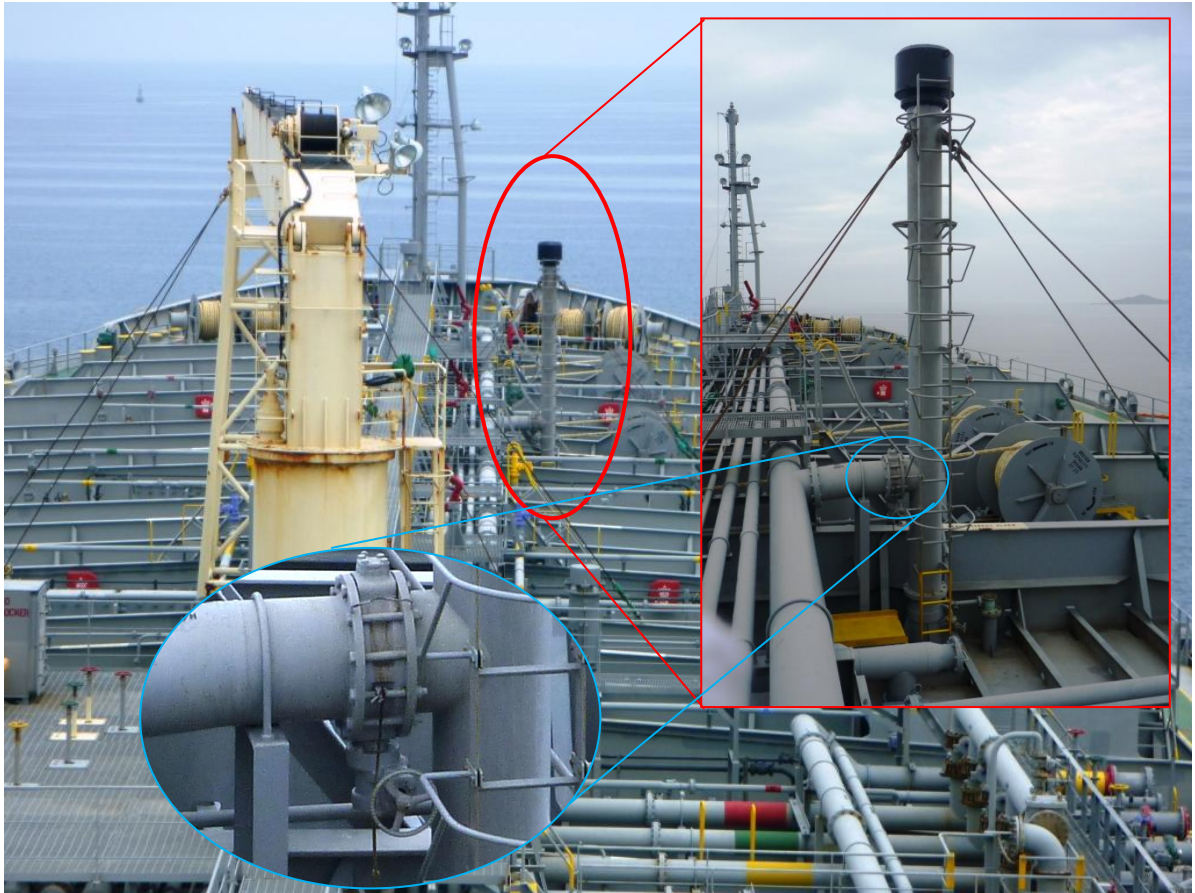
(写真1 集合ベント及び付近)

本船は、本事故当日の整備作業とし、船首より約43m船尾方にある甲板上高さ約6.5mの‘各貨油倉からのベント管を集合させ、一括して貨油倉の圧力を調整する大型のベント管’（以下「集合ベント」という。）上部周縁の錆<sup>さび</sup>打ち作業及びボースンチェアの使用についての新乗船者教育を行う予定であった。（写真1参照）

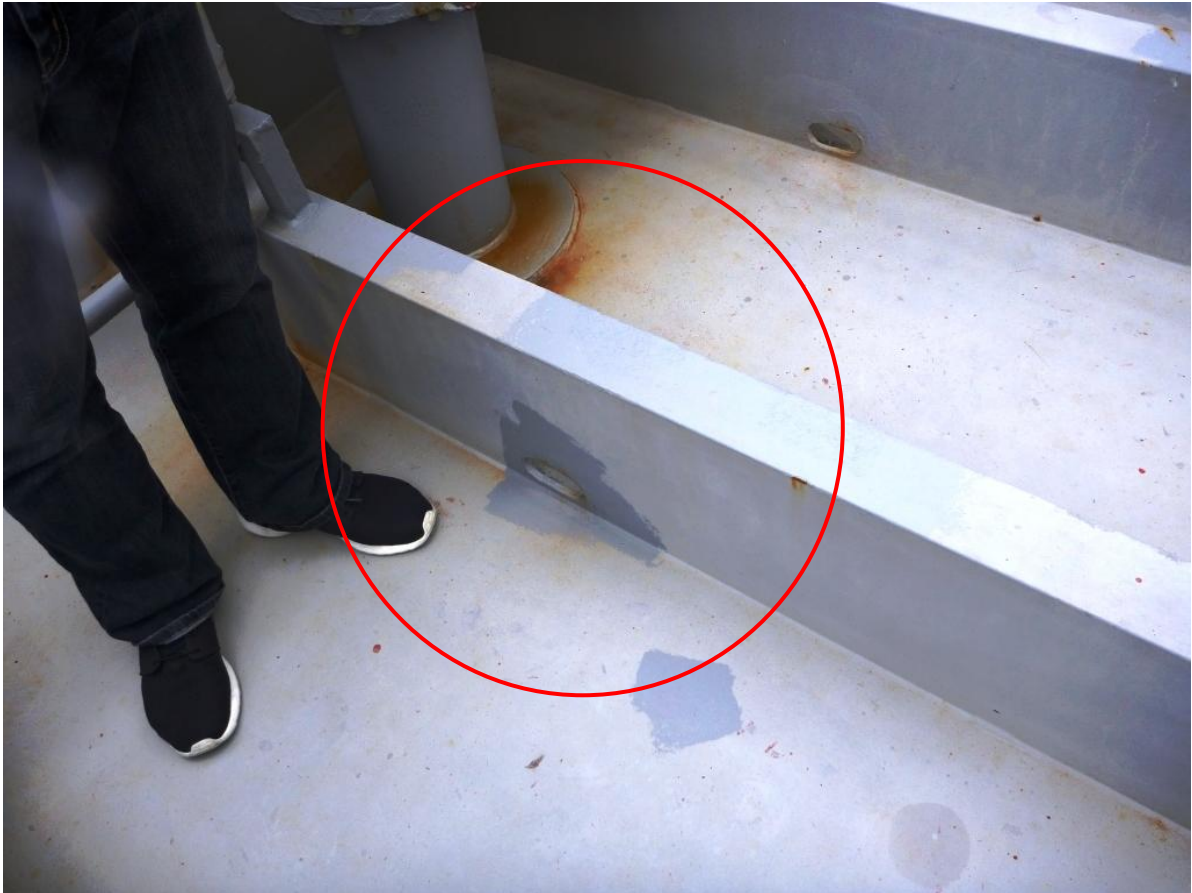
(写真2 甲板手Aが落下した場所付近)

甲板長は、船尾方の倉庫で錆打ち作業に使用する工具等をそろえ、右舷側の通路を歩いて集合ベントに向かっていたが、集合ベントの約20～30m手前において、ふと集合ベントを見上げた際、平成24年12月24日08時25分ごろ、本件はしごの中段付近まで降りていた甲板手Aが、はしごから両手が離れ、背中から落下するところを目撃した。（写真2参照）

2.1.2 及び 2.2 から、甲板手Aは、集合ベントの頂部から本件はしごを降り始め、本件はしごの中段付近まで降りた頃、両手が本件はしごから離れ、背中から甲板に落下し、外傷性クモ膜下出血で死亡したものと考えられる。

したがって、A社は、乗組員に対し、安全管理マニュアルを遵守させ、高所作業時の落下防止策等が適切に講じられるよう、教育及び指導を行う必要がある。

- (1) 本件はしごに保護環を4つ増設し、他の甲板上の高さ2 m以上のはしごにも保護環を増設した。
- (2) 高所作業の手順において、使用する安全帯を胴ベルト型安全帯からハーネス型安全帯に変更して2人1組での作業とし、昇降時、1人はテークルを介して落下防止ロープを保持する手順とした。
- (3) A社所属の船員に対し、管理船舶の入渠時<sup>きよ</sup>に本事故に関する安全教育を実施することとし、適宜、陸上で実施されている安全体感教育を受講させることとした。

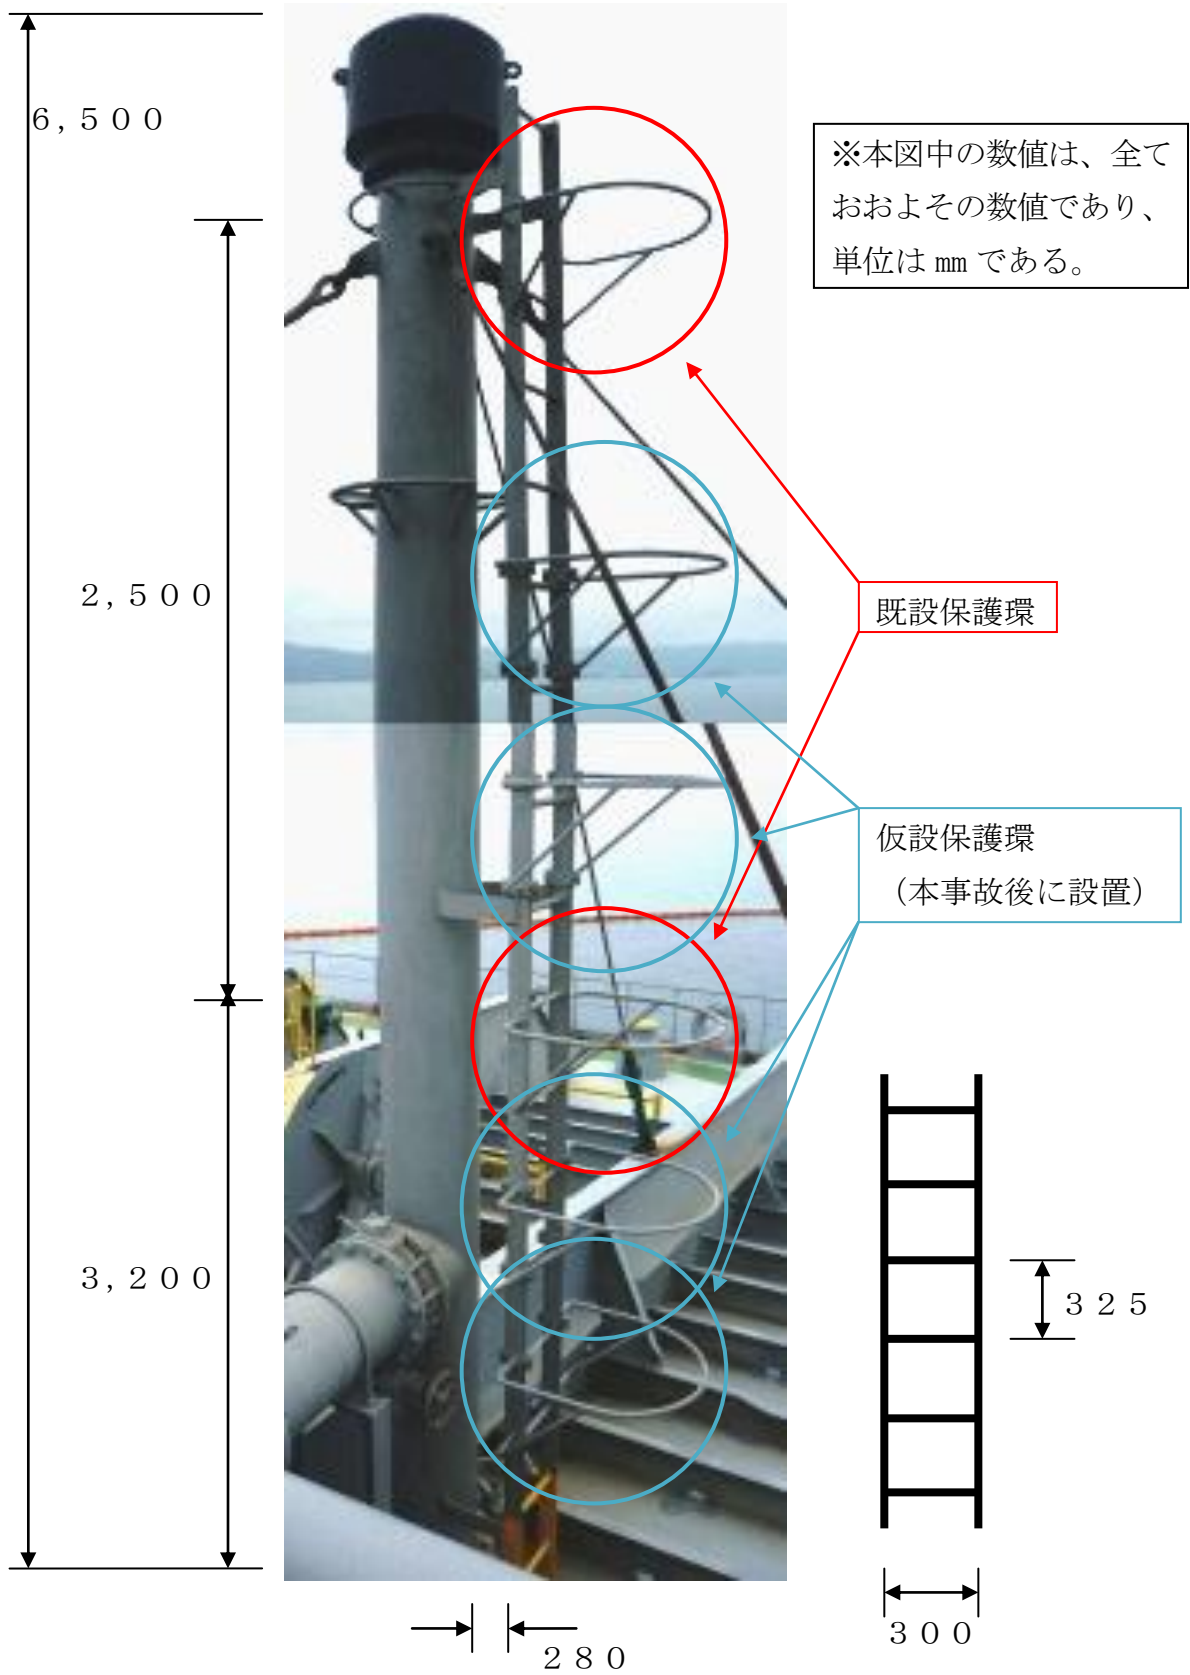
付図2 本件はしごの外観図

本件はしごは、はしご幅が約300 mm、ステップ間隔が約325 mmの鋼製であり、外縁から約280 mmの間隔を空けて集合ベントの上段、中段及び下段にそれぞれ1対のステイで溶接されて垂直に取り付けられ、甲板上高さ約3.2 m及び約5.7 mの位置に保護環が取り付けられており、発錆、破損などの異状はなく、本事故当時に安全網は設置されていなかった。

日本工業規格によれば、船舶における鋼製垂直はしごの規格は、はしご幅が $250\text{ mm}$ 、 $300\text{ mm}$ 、 $350\text{ mm}$ 及び $400\text{ mm}$ 、ステップ間隔が $300\sim 340\text{ mm}$ 、取り付けの構造物との間隔が、最小 $150\text{ mm}$ と規定されている。

- (1) 準備作業であっても単独で作業を行わず、作業指揮者の監督の下に作業を行うこと。
- (2) 昇降時に安全帯を使用できるガイドレール又はワイヤーなどを設置するとともに、転落した際に体重を保持できる安全器などの機能のある安全帯を使用するなどの安全対策を強化すること。
