船舶事故調査報告書

平成26年5月8日

運輸安全委員会（海事専門部会）議決

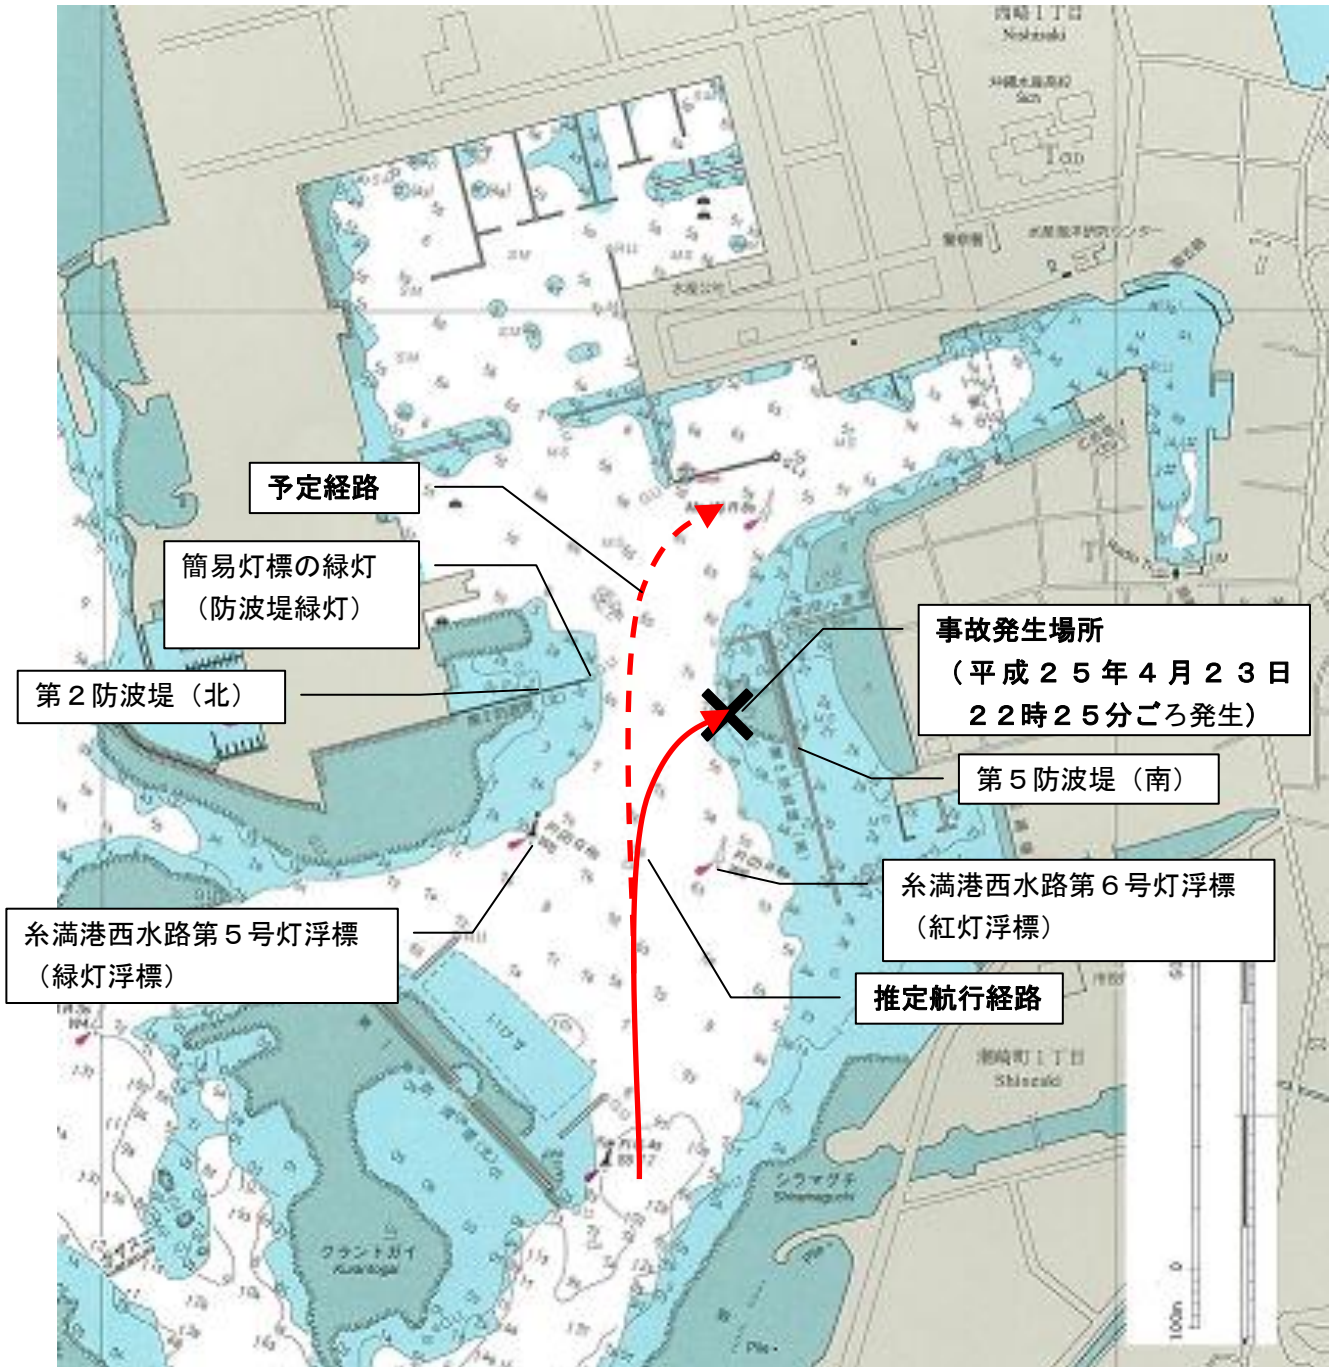
付図1 事故発生経過概略図

<p>操船していたが、左舷前方に見えた緑灯浮標の灯光を防波堤緑灯と思い、第2防波堤（北）と第5防波堤（南）の間を無難に通過できる地点に差し掛かったと考えて右転したところ、平成25年4月23日22時25分ごろ第5防波堤（南）付近の浅礁に乗り揚げた。</p> <p>本船は、24日07時10分ごろに満潮を利用して自力離礁し、糸満漁港の岸壁に着岸した。</p> <p>（付図1 事故発生経過概略図 参照）</p>
気象・海象	<p>気象：天気 晴れ、風向 南南東、風力 1、視界 良好</p> <p>海象：潮汐 下げ潮の末期、潮高 約0.5m</p>
その他の事項	<p>防波堤緑灯は、灯色緑、4秒1閃光であり、本事故時、水面上から灯器までの高さは約6.4mであった。</p> <p>紅灯浮標は、群閃赤光、毎6秒に2閃光であり、水面上から灯器までの高さは約3.8mであった。</p> <p>緑灯浮標は、群閃緑光、毎6秒に2閃光であり、水面上から灯器までの高さは約4.7mであった。</p> <p>船長及び同乗者は、救命胴衣を着用していなかった。</p>
分析 乗組員等の関与 船体・機関等の関与 気象・海象の関与 判明した事項の解析	<p>あり</p> <p>なし</p> <p>なし</p> <p>本船は、糸満漁港を北進中、船長が、視認した緑灯浮標の灯光を右転する目標としていた防波堤緑灯と思い、右転したことから、右転場所が第2防波堤（北）の手前となり、同防波堤東方の浅礁に乗り揚げたものと考えられる。</p>
原因	<p>本事故は、夜間、本船が、糸満漁港を北進中、船長が、視認した緑灯浮標の灯光を右転する目標としていた防波堤緑灯と思い、右転したため、右転場所が第2防波堤（北）の手前となり、同防波堤東方の浅礁に乗り揚げたことにより発生したものと考えられる。</p>
参考	<p>今後の同種事故等の再発防止に役立つ事項として、次のことが考えられる。</p> <ul style="list-style-type: none"> ・ 目標とする航路標識の灯色、灯質等は、正確に記憶し、灯光を視認した場合には確認を行うこと。
