# 船舶事故調査報告書

船種 船名 漁船 第五十一源榮丸  
漁船登録番号 AM1-677  
総トン数 138トン

船種 船名 漁船 第五十五御嶽丸  
漁船登録番号 CB2-60175  
総トン数 88トン

事故種類 衝突

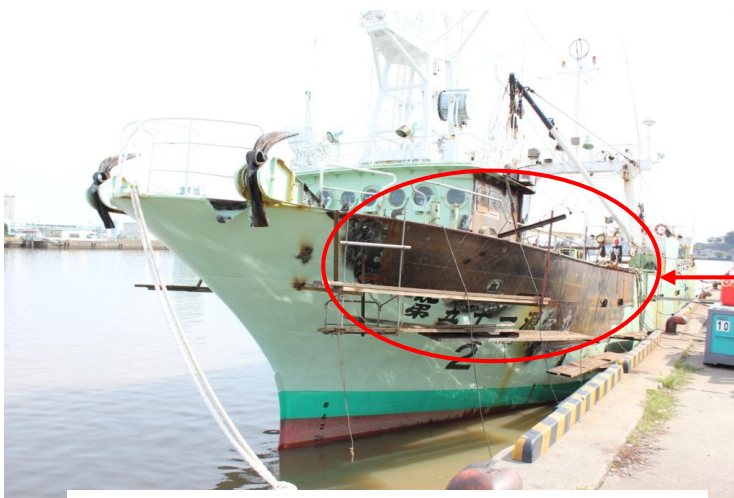
写真1 A船の損傷状況(左舷船首部)

A船には、左舷船首部から左舷中央部にかけてのブルワーク及び外板に凹損、操舵室の左舷側外壁に圧壊等、左舷船尾部のハンドレールに曲損等及び操舵室に設置された配電盤に破損が生じ、レーダー及びGPSプロッターが使用不能となった。

ブルワーク及び外板に凹損並びに操舵室左舷側外壁に圧壊(修繕中)

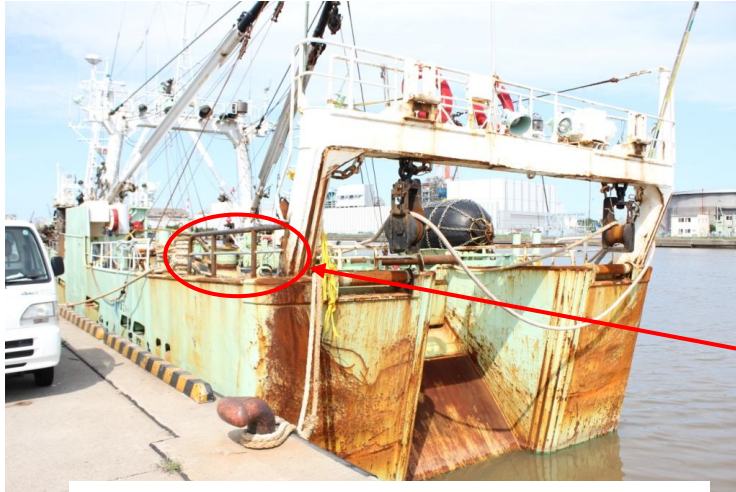
写真2 A船の損傷状況 (左舷船尾部)

ハンドレールに曲損等  
(修繕中)

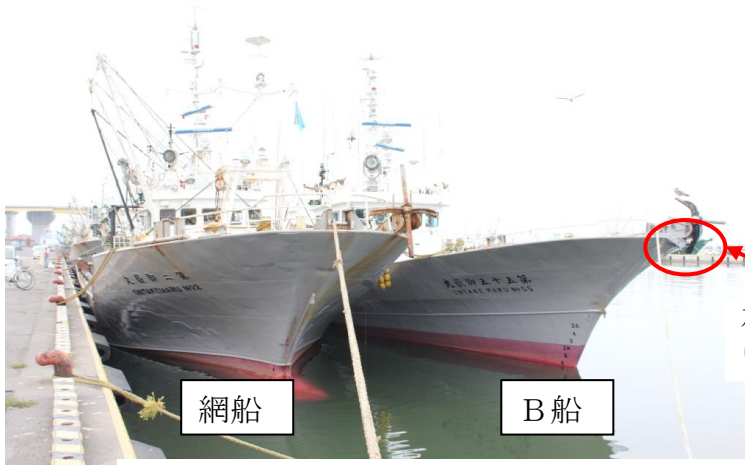
写真3 B船の損傷状況 (左舷船首部)

B船には、左舷船首部のブルワーク及び外板に直径約10cmの破口、凹損等が生じた。

左舷船首部ブルワーク  
に凹損等

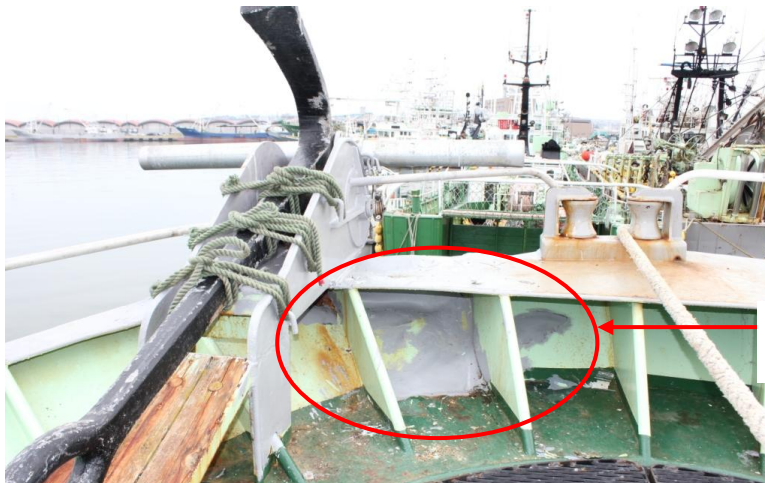
写真4 B船の損傷状況 (左舷船首部) ブルワーク

左舷船首部ブルワーク  
に破口 (応急修理済)

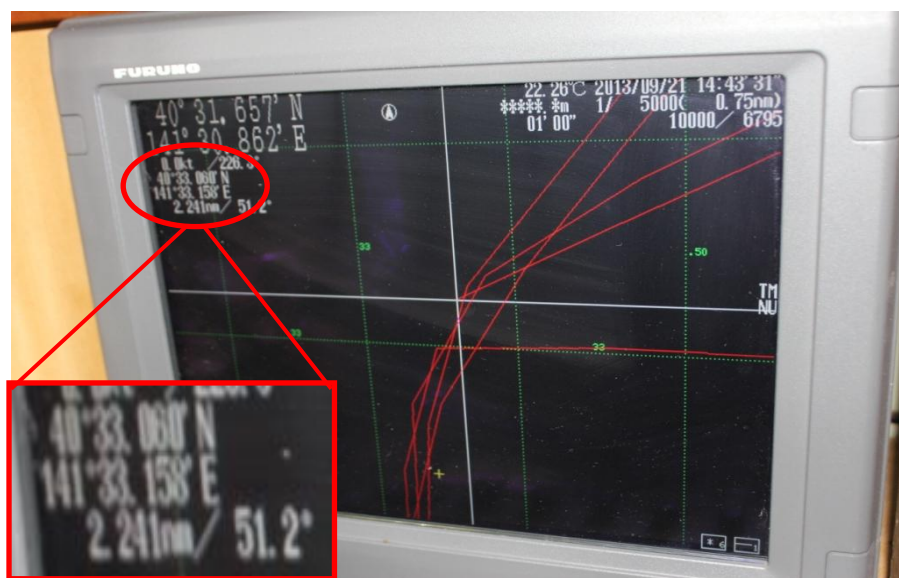
写真5 A船のGPSプロッター画面(衝突場所)

A船は、本事故時、GPSプロッターが使用不能となり、航跡が消えたので、航跡が消えた場所にカーソルをセットし、緯度及び経度を計測したところ、日本測地系\*2で北緯40°33.060′ 東経141°33.158′であり、この位置を世界測地系\*3に変換すれば、北緯40°33.2′ 東経141°32.9′であった。

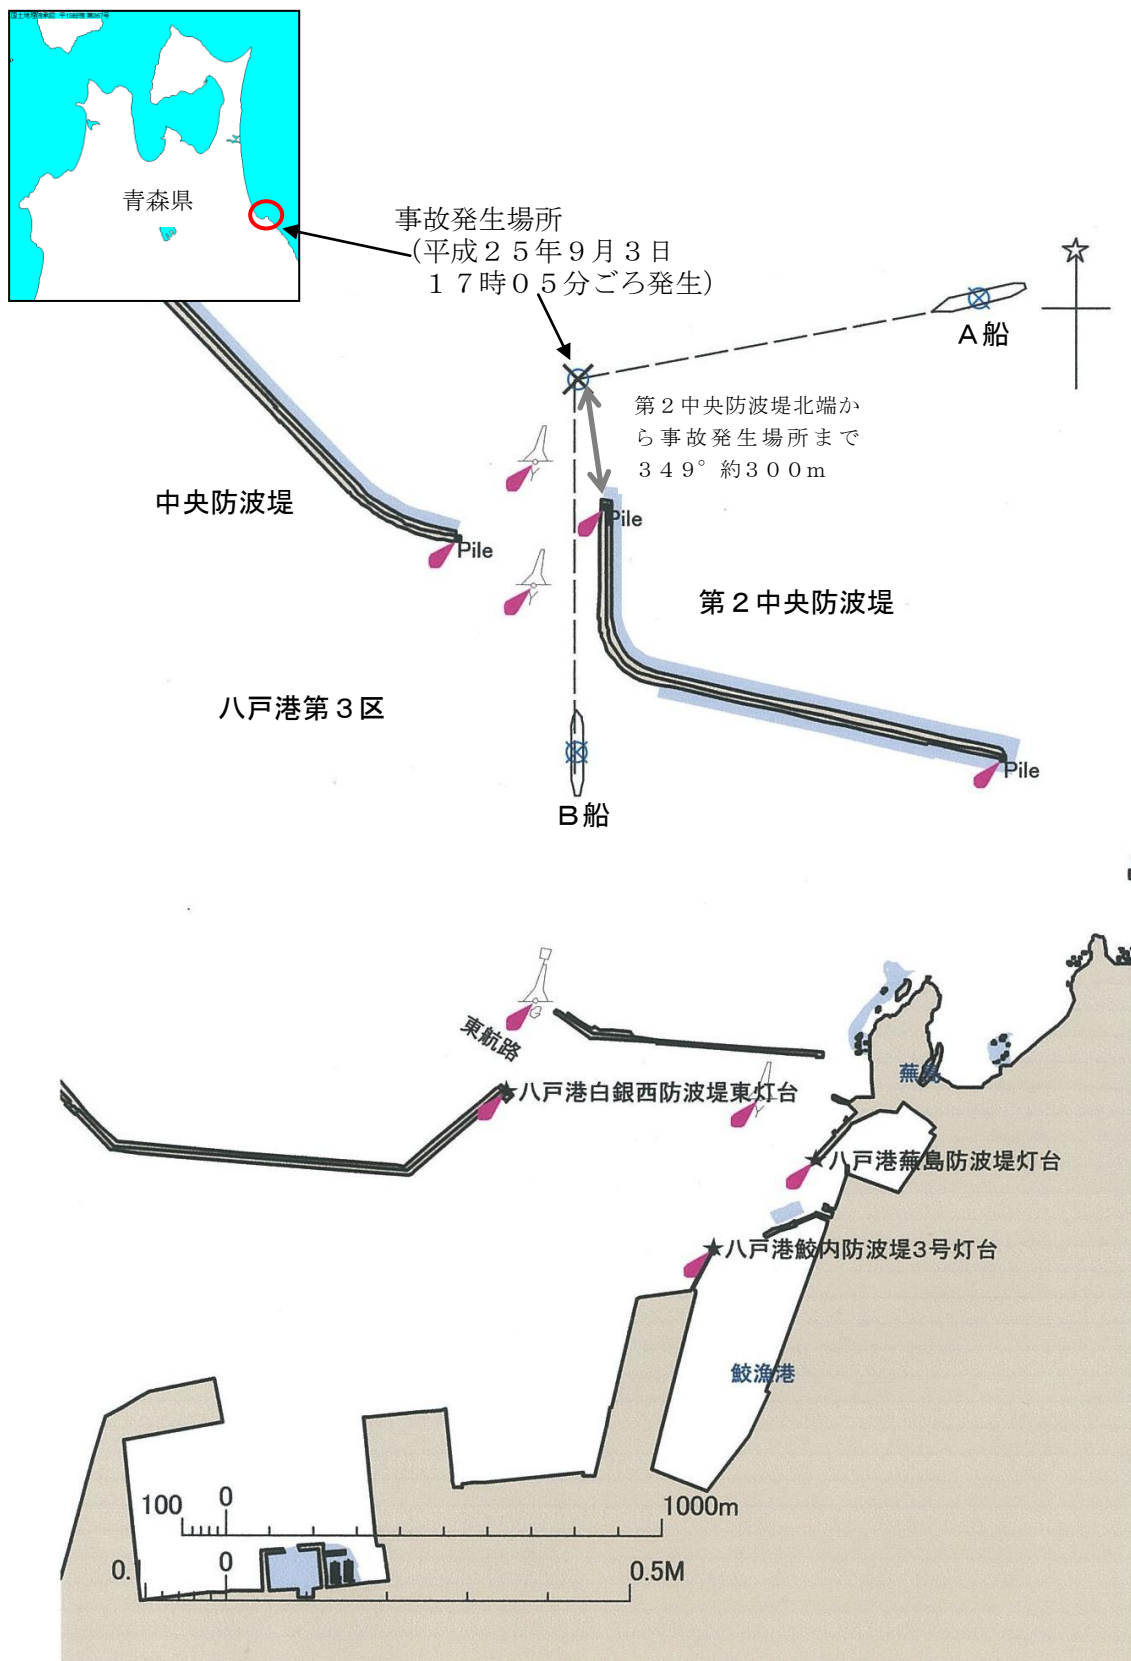
付図1 推定航行経路図

本事故の発生日時は、平成25年9月3日17時05分ごろで、発生場所は、八戸港白銀西防波堤東灯台から006°1,640m付近であった。
