船舶事故調査報告書

事故種類	乗組員負傷
発生日時	平成25年10月7日 03時00分ごろ
発生場所	宮城県石巻市金華山 ^{きんかさん} 東方沖 金華山灯台から真方位087° 65海里付近 (概位 北緯38° 20.0′ 東経142° 58.0′)
事故調査の経過	平成25年10月8日、本事故の調査を担当する主管調査官（仙台事務所）ほか1人の地方事故調査官を指名した。 原因関係者から意見聴取を行った。
事実情報 船種船名、総トン数 船舶番号、船舶所有者等 L×B×D、船質 機関、出力、進水等	A 漁船 第三十三 ^{にっとう} 日東丸、317トン 128591、日東水産株式会社 51.10m (Lr) × 9.20m × 4.30m、鋼 ディーゼル機関、1,154kW、平成元年4月8日 B 漁船 第三十一 ^{にっとう} 日東丸、325トン 141813、日東水産株式会社 66.25m × 11.60m × 6.68m、鋼 ディーゼル機関、2,942kW、平成24年10月29日
乗組員等に関する情報	A 船長A 男性 53歳 四級海技士（航海） 免許年月日 平成7年10月13日 免状交付年月日 平成25年1月15日 免状有効期間満了日 平成27年10月12日 機関長A 男性 63歳 四級海技士（機関） 免許年月日 昭和52年6月17日 免状交付年月日 平成22年3月12日 免状有効期間満了日 平成27年3月13日 一等航海士A 男性 45歳 四級海技士（航海） 免許年月日 平成15年10月9日 免状交付年月日 平成24年12月26日 免状有効期間満了日 平成30年11月17日 機関員A 男性 43歳

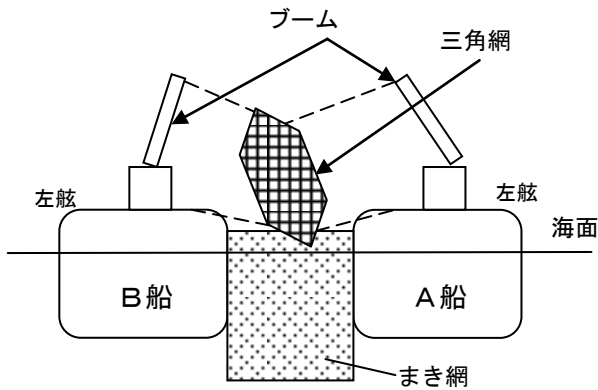
付図1 本件作業状況概要図（側面図）

<p>海技免状等 なし</p> <p>B 甲板長B 男性 60歳</p> <p>海技免状等 なし</p>
死傷者等	重傷 1人（機関員A）、軽傷 1人（一等航海士A）
損傷	左舷側ブルワークの水平スチフナに設置された滑車のアーム部が破損
事故の経過	<p>A船は、船長A、機関長A、一等航海士A及び機関員Aほか5人が乗り組み、B船は、船長B及び甲板長Bほか20人が乗り組み、金華山東方沖において、両船でまき網を取り囲み、まき網から漁獲物をすくう網（以下「三角網」という。）の下部の一端に両船のウインチ用のワイヤロープを、上部の一端に両船のデリック用のワイヤロープをそれぞれ取り付け、A船の魚倉に漁獲物を取り込む作業（以下「本件作業」という。）を開始した。</p> <p>A船は、三角網の下部に取り付けたウインチ用のワイヤロープ（以下「本件ワイヤロープ」という。）を作業甲板の左舷側ブルワークの水平スチフナに船首方から船尾方に向け、約1～1.5mの間隔で基部を溶接して取り付けられた4個の滑車を經由させ、作業甲板の左舷側最後部に設置されたウインチに接続していた。</p> <p>機関長Aは、A船の作業甲板の後部中央に設置された‘ウインチ及びデリックの操作レバー台’（以下「操作レバー台」という。）の後方に、甲板長Bは、B船の右舷後部に設置された操作レバー台の後方にそれぞれ立ち、ウインチ及びデリックの操作を行っていた。</p> <p>機関長A及び甲板長Bは、両船の作業状況を目視で確認し、口頭で指示したり、手で合図を出したりするなどして互いに連携しながら、本件作業を行っていたが、場合によっては、口頭での指示や手で合図を出さないこともあった。</p> <p>機関員Aは作業甲板の左舷側後部で、一等航海士Aは機関員Aの右後方で魚倉に氷を入れたり、三角網からこぼれた漁獲物を魚倉に入れたりするなどの作業をそれぞれ行っていた。</p> <p>甲板長Bは、三角網に漁獲物が入っていないことを視認し、魚倉への取り込みが終わったと思い、三角網をまき網へ戻すため、B船のウインチを操作してワイヤロープを巻き始めた。</p> <p>三角網をまき網に戻すには、機関長Aがウインチを操作して本件ワイヤロープを緩めなければならなかったが、機関長Aは、作業甲板上にいる乗組員に漁労作業などについての指示をしており、また、甲板長Bからの合図もなかったため、甲板長Bがワイヤロープを巻き始めたことに気付かず、本件ワイヤロープが緊張した状態となった。</p> <p>A船は、平成25年10月7日03時00分ごろ、本件ワイヤロープを經由させていた滑車のうち、最前部に設置された滑車（以下「本件滑車」という。）のアーム部が溶接された基部から外れ、滑車本体とアーム部を接続するピンが抜けて滑車本体が脱落し、本件ワイヤロ</p>

<p>ープが船尾方に向かって跳ね、機関員Aの左腰付近に当たり、機関員Aが後方に飛ばされて一等航海士Aに接触し、共に転倒した。</p> <p>機関長Aは、本件作業を中断して作業甲板に駆けつけたところ、機関員Aについては意識がもうろうとしており、動かせるような状態ではなかったので、船橋右舷側の通路付近へ移動させるよう、一等航海士Aについては一等航海士Aの部屋へ運ぶように乗組員へそれぞれ指示した。</p> <p>船長Aは、本件作業が終了後、船舶所有会社に本事故の発生を報告し、機関員A及び一等航海士Aは、A船が石巻市石巻漁港に帰港後、船舶所有会社が手配した救急車で病院に搬送され、機関員Aは骨盤骨折並びに内腸骨動脈欠損及び破裂を、一等航海士Aは脳しんとう及び軽度な全身打撲をそれぞれ負っていることが分かった。</p> <p>(付図1 本件作業状況概要図(側面図)、写真1 本件滑車の状況(修繕後)、写真2 本事故時のA船の作業甲板の状況並びに機関長A及び負傷者位置 参照)</p>
<p>気象・海象</p>	<p>気象：天気 晴れ、風向 北東、風力 2</p> <p>海象：うねりの高さ 約1m</p>
<p>その他の事項</p>	<p>本件滑車のアーム部は、本事故後、船長Aが確認したところ、腐食していたように見受けられた。</p> <p>三角網でまき網から漁獲物をすくう際の重量は、1回に通常、約3～4tであった。</p> <p>本件滑車は、本件作業を行う際、他の滑車よりも荷重が掛かっていた。</p> <p>A船及びB船は、平成23年東北地方太平洋沖地震の際、共に被災し、A船は造船所で修繕を行い、B船は以前所有していた網船を廃船として新たに建造され、平成25年2月から操業を再開した。</p> <p>A船の滑車は、使用年数が不明であった。</p> <p>滑車は、乗組員が目視による点検を毎日行っており、約20日に1回グリースアップの作業を実施していた。</p> <p>滑車のアーム部には、中心に上部から下部にかけて直径約6cm、長さ約17cmの軸棒を通しており、下部はボルトで締め付けられ、ボルトの脱落防止のために割りピンが埋め込まれていた。</p> <p>本件ワイヤロープは、直径約20mm、長さ約100mであった。</p> <p>甲板長Bは、今まで水揚げなどの際にデリック及びウインチの操作を行ったことはあったものの、本件作業で行うことは初めてであった。</p> <p>A船及びB船では、本件作業を行う際、口頭での指示を出した場合でも、風浪などの状況によっては聞こえないことがあった。</p> <p>A船及びB船は、本事故時、作業に影響を与える船体の動揺はなかった。</p> <p>機関員A及び一等航海士Aは、共にヘルメットをかぶり、雨合羽の</p>

<ul style="list-style-type: none">・ 本件作業は、A船及びB船のウインチ等の操作を連携して行う必要があることから、両船のウインチ等の操作者は、作業内容を確実に他船のウインチ等の操作者に伝達すること。この場合、作業内容を口頭で伝達するときは、気象条件等によって確実に伝わらない場合があるので、マイクロホンを使用するなどにより、確実に伝達できる方策を講じること。・ 滑車などの金属製漁具の点検は、目視点検だけでは傷を発見することが困難な場合があるので、同点検で異常がなくても定期的に交換すること。
--	--

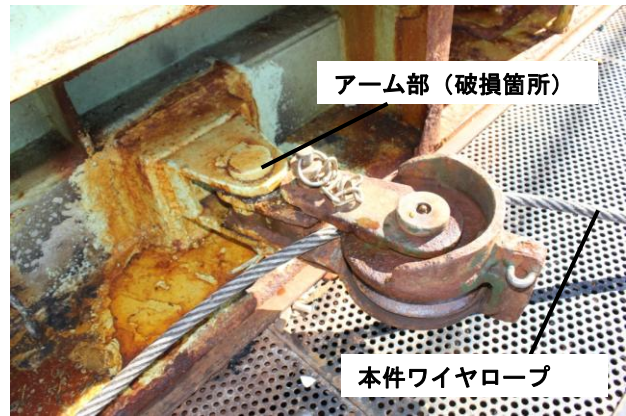
写真1 本件滑車の状況（修繕後）

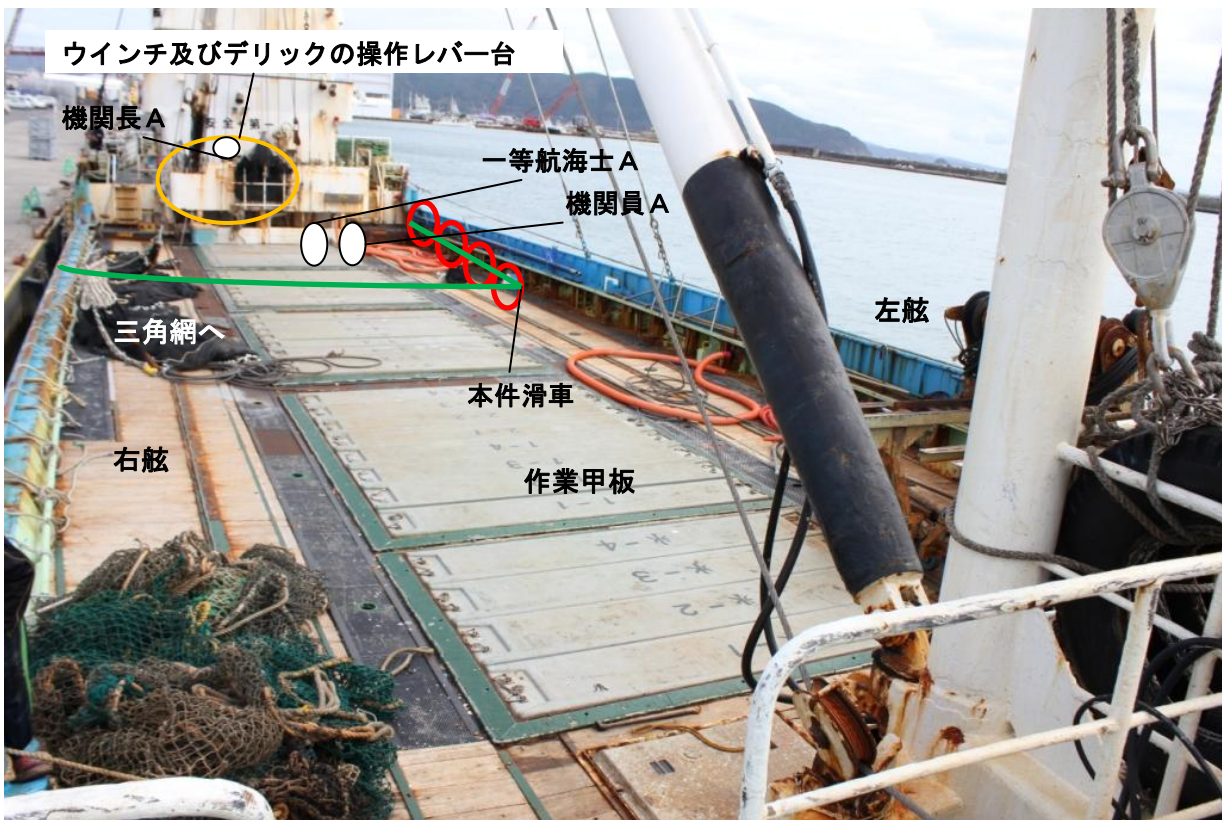
写真2 本事故時のA船の作業甲板の状況並びに機関長A及び負傷者位置

赤色の丸印は、滑車の位置を示す。
緑色の線は、本件ワイヤロープを示す。
