船舶事故調査報告書

平成26年5月22日

運輸安全委員会（海事専門部会）議決

事故種類	衝突（岸壁）
発生日時	平成24年11月2日 06時55分ごろ
発生場所	千葉県木更津港の木更津公共ふ頭北西端 千葉県君津市所在の木更津港防波堤西灯台から真方位105° 2,500m付近 (概位 北緯35°22.3′ 東経139°53.3′)
事故調査の経過	平成24年11月5日、本事故の調査を担当する主管調査官（横浜事務所）ほか1人の地方事故調査官を指名した。 原因関係者から意見聴取を行った。
事実情報 船種船名、総トン数 船舶番号、船舶所有者等 L×B×D、船質 機関、出力、進水等	貨物船 シンライン 6（マレーシア籍）、5,558トン 8603248（IMO番号）、SHINLINE SDN BHD 98.17m×18.80m×12.90m、鋼 ディーゼル機関、2,250kW、1986年7月
乗組員等に関する情報	船長（中華人民共和国籍） 男性 45歳 締約国資格受有者承認証 船長（マレーシア発給） 交付年月日 2012年8月23日 (2013年8月12日まで有効)
死傷者等	なし
損傷	本船 右舷前部外板に破口 岸壁 岸壁縁部及び車止めなどに破損
事故の経過	本船は、船長ほか19人が乗り組み、合板を約2,998m ³ 積載し、船首約4.7m、船尾約4.8mの喫水により、木更津港外の錨地を出発し、木更津公共ふ頭G岸壁（以下「本件岸壁」という。）に向かった。 船長は、船橋で操船指揮に当たり、三等航海士を機関操作に、当直甲板手を操舵にそれぞれ当たらせ、木更津港内に入って航路を東進し、船首と木更津公共ふ頭北西端までの距離が約300mとなったとき、機関を種々に使用して速力を減じ、本件岸壁に向かって約2ノットの速力で航行した。 本船は、減速後、左舷正横から風速約13m/sの北の風を受けて次第に右舷方に圧流されるようになったことから、船長が船首を木更津公共ふ頭から離そうとしたが、木更津公共ふ頭に向かう態勢で徐々に

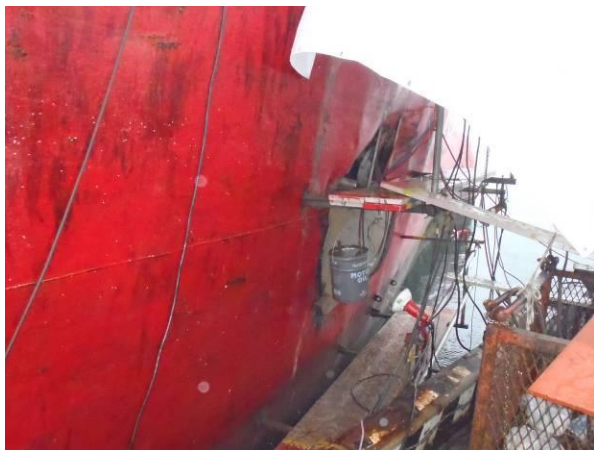
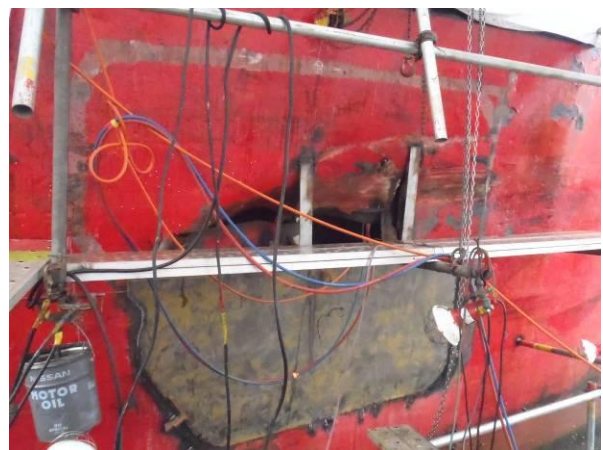
写真 1、2 本船の損傷写真

<p>接近し、平成24年11月2日06時55分ごろ右舷前部が木更津公共ふ頭北西端に衝突した。</p>
<p>気象・海象</p>	<p>気象：天気 晴れ、風向 北、風力 5、視界 良好 海象：海上 平穏、潮汐 上げ潮の末期</p>
<p>その他の事項</p>	<p>船長は、木更津港への入港が2回目であった。 船長は、本事故前日の21時ごろ港外に錨泊し、タグボートの手配を試みたが、代理店と連絡を取ることができず、手配することができなかった。 (付図1 推定航行経路図、付表1 AIS記録(抜粋)、写真1、2 本船の損傷写真、写真3、4 本件岸壁の損傷写真 参照)</p>
<p>分析</p> <p>乗組員等の関与 船体・機関等の関与 気象・海象の関与 判明した事項の解析</p>	<p>あり なし あり</p> <p>本船は、木更津港において、本件岸壁に着岸作業中、左舷正横から風速約13m/sの北の風を受け、右舷方の木更津公共ふ頭に向けて圧流されたことから、木更津公共ふ頭北西端に衝突したものと考えられる。</p>
<p>原因</p>	<p>本事故は、本船が、木更津港において、本件岸壁に着岸作業中、左舷正横から風速約13m/sの北の風を受け、右舷方の木更津公共ふ頭に向けて圧流されたため、木更津公共ふ頭北西端に衝突したことにより発生したものと考えられる。</p>
<p>参考</p>	<p>今後の同種事故等の再発防止に役立つ事項として、次のことが考えられる。</p> <ul style="list-style-type: none"> ・風の影響を考慮してタグボートを使用するなど着岸操船を適切に行うこと。
