船舶事故調査報告書

平成26年6月5日
 運輸安全委員会（海事専門部会）議決
 委員 横山 鐵男（部会長）
 委員 庄司 邦昭
 委員 根本 美奈

事故種類	衝突
発生日時	平成24年9月14日 19時54分ごろ
発生場所	東京湾浦賀水道 千葉県富津市所在の第2海堡灯台から真方位191° 1.1海里付近 （概位 北緯35° 17.6′ 東経139° 44.2′）
事故調査の経過	平成24年9月18日、本事故の調査を担当する主管調査官（横浜事務所）ほか1人の地方事故調査官を指名した。 原因関係者から意見聴取を行った。
事実情報 船種船名、総トン数 船舶番号、船舶所有者等 L×B×D、船質 機関、出力、進水等	A 自動車専用船 ^{オーバーシーズ ジョイス} OVERSEAS JOYCE（マーシャル諸島共和国籍）、 48,017トン 8606056（IMO番号）、JOYCE CAR CARRIER CORPORATION 190.50m×32.26m×19.10m、鋼 ディーゼル機関、23,241kW、1987年 B 貨物船 ^{セイヨー グローリー} SEIYO GLORY（パナマ共和国籍）、1,972トン 9413353（IMO番号）、SEIYO GLORY CO., LTD. 76.00m（Lr）×13.60m×6.80m、鋼 ディーゼル機関、1,800kW、2006年
乗組員等に関する情報	A 船長A（フィリピン共和国籍） 男性 45歳 締約国資格受有者承認証 船長資格証明書（マーシャル諸島共和国発給） 交付年月日 2008年9月30日 （2013年4月8日まで有効） 水先人 男性 66歳 東京湾水先区1級水先人水先免状 免許年月日 平成14年12月20日 有効期間満了日 平成24年12月19日 B 船長B（中華人民共和国籍） 男性 58歳 免状不詳 一等航海士B（ミャンマー連邦共和国籍） 男性 41歳 免状不詳

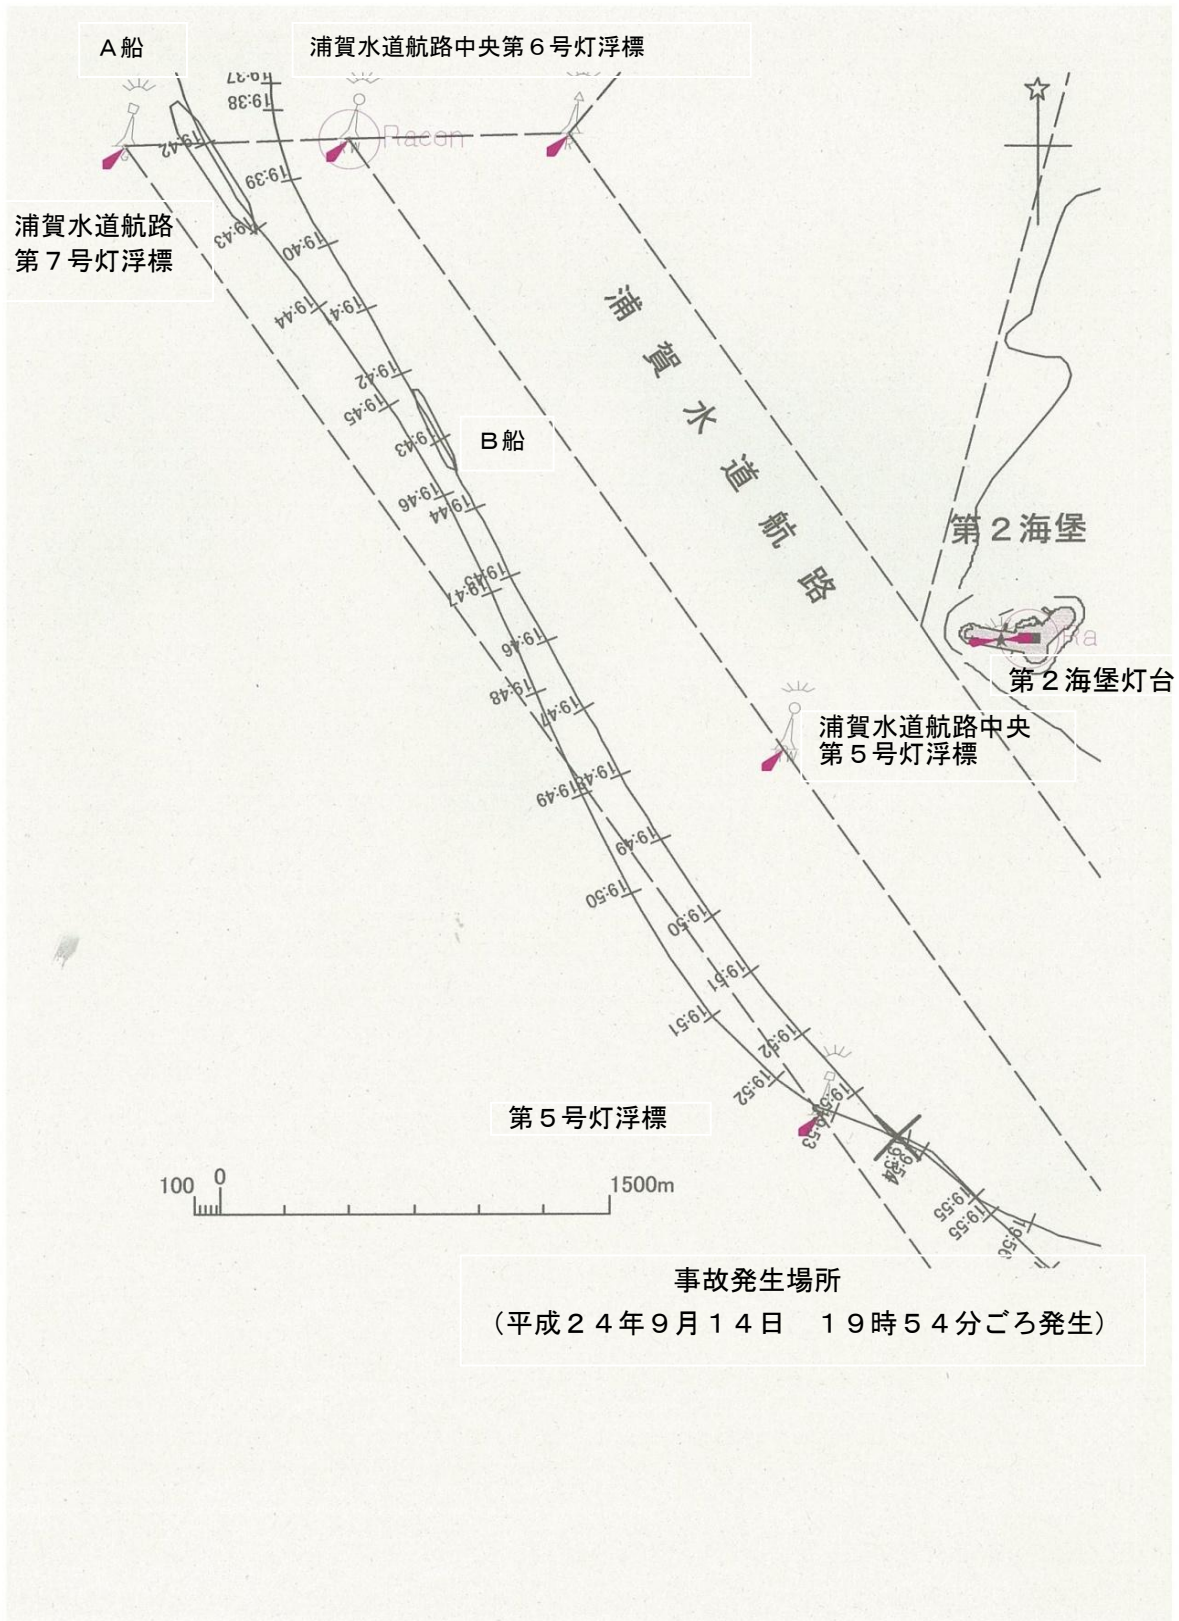
付図1 推定航行経路図

<p>山港に向かう目的で9月14日16時25分ごろ千葉県千葉港（船橋）を出港し、浦賀水道航路に向かった。</p> <p>B船は、一等航海士B及び甲板手Bが当直に就き、19時38分ごろ浦賀水道航路に入り、19時42分ごろ約9.6knの速力で右舷船尾方のA船及び左舷船尾方の大型タンカーと共に南東進した。</p> <p>B船は、19時51分ごろA船の船首部がB船の船尾部と並び、A船の左転に対して僅かに左転を行い、19時53分ごろ船首を133°へ向けて第5号灯浮標を通過し、B船の右舷船首間近になったA船が航路の外から航路内に復帰したものの、進路を保持してA船と並んで航行し、19時54分ごろ、船首が左方に振れて102°へ向き、A船と衝突した。</p> <p>水先人は、機関停止を指示し、東京マーチスに衝突の通報を行い、浦賀水道航路を出て金田湾で投錨した。</p> <p>（付図1 推定航行経路図、付表1 関係船舶のAIS情報記録（抜粋） 参照）</p>
<p>気象・海象</p>	<p>気象：天気 晴れ、風向 南東、風力 3、視界 良好</p> <p>海象：潮汐 下げ潮の中央期（横須賀）、波高 約0.5m</p> <p>日没：17時50分ごろ</p>
<p>その他の事項</p>	<p>水先人は、本事故発生後にB船をVHFで2回ぐらい呼び出したが、B船から応答がなかった。</p> <p>水先人は、B船の前に出て航路に戻った後、B船が見えなくなったので、B船を追い越したものと思った。</p> <p>大型タンカーは、浦賀水道航路の中央寄りを航行していた。</p>
<p>分析</p> <p>乗組員等の関与</p> <p>船体・機関等の関与</p> <p>気象・海象の関与</p> <p>判明した事項の解析</p>	<p>A あり、B 不明</p> <p>A なし、B 不明</p> <p>A なし、B 不明</p> <p>A船は、浦賀水道航路をB船の右舷側からB船を追い越す態勢で南東進中、水先人が、B船がA船を避けるものと思い、第5号灯浮標付近で左転してB船の前方に向かったことから、A船の左舷船尾部とB船の右舷船尾部とが衝突したものと考えられる。</p> <p>B船は、浦賀水道航路をA船に右舷側から追い越される態勢で南東進中、一等航海士Bが、進路を保持して航行したことから、A船と衝突したものと考えられる。</p>

<p>原因</p>	<p>本事故は、夜間、浦賀水道航路において、A船及びB船が共に南東進中、A船がB船の右舷側からB船を追い越す態勢であり、水先人が第5号灯浮標付近で左転してB船の前方に向かい、また、一等航海士Bが進路を保持して航行したため、A船の左舷船尾部とB船の右舷船尾部とが衝突したことにより発生したものと考えられる。</p>
<p>参考</p>	<p>今後の同種事故等の再発防止に役立つ事項として、次のことが考え</p>

<p>られる。</p> <ul style="list-style-type: none">・ 航路で追越し関係にある船舶は、国際VHF無線電話を活用して互いの操船意図を確認することが望ましい。・ 追越しを行う船舶は、汽笛で追越し信号を行うこと。・ 追越しを行う船舶は、追い越される船舶の前方に向かう場合、確実に追い越したかどうかを確認すること。・ 速力の制限が設けられている航路では、制限速力を超えないこと。・ 浦賀水道航路を通航する船舶は、航路を航行すること。
--	--------------------------------------------------------------------------------------------------------------------------------------------------------------------------------------------------------------------------------------------------------------------------------------------
