船舶事故調査報告書

船種船名 旅客船 第一ふじ岡丸
船舶番号 235-18855 神奈川
総トン数 16トン

事故種類 乗揚
発生日時 平成25年11月16日 18時50分ごろ
発生場所 東京都港区お台場海浜公園内の水域
東京都江東区所在の東京東防波堤灯台から真方位290°
5,430m付近
(概位 北緯35°37.8' 東経139°46.3')

平成26年6月5日
運輸安全委員会(海事専門部会)議決
委 員 横山 鐵男(部会長)
委 員 庄司 邦昭
委 員 根本 美奈

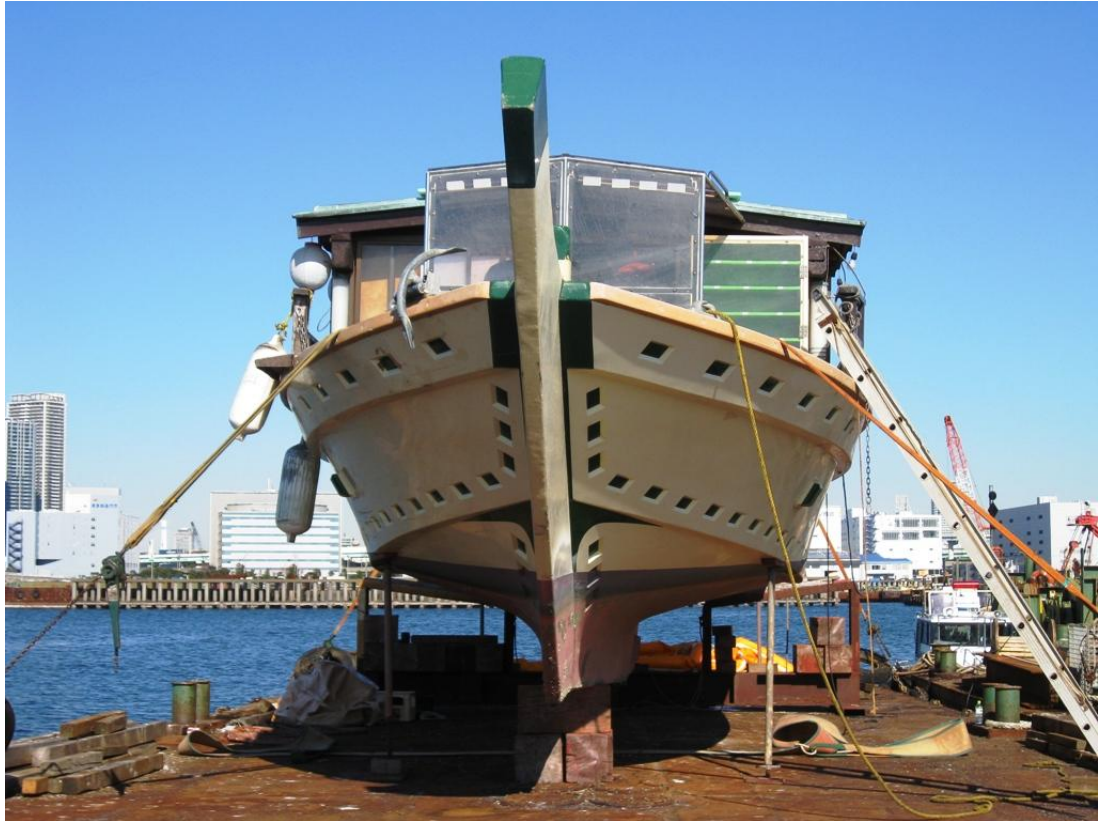
写真1 船首方から見たA船

A船は、その後、船首部を海面上に出し、船尾部を着底させて半沈没状態となったが、燃料油等の流出はなく、11月19日に引き揚げられ、台船に載せられて東京都江東区辰巳ふ頭南方沖の貯木場に運ばれた。

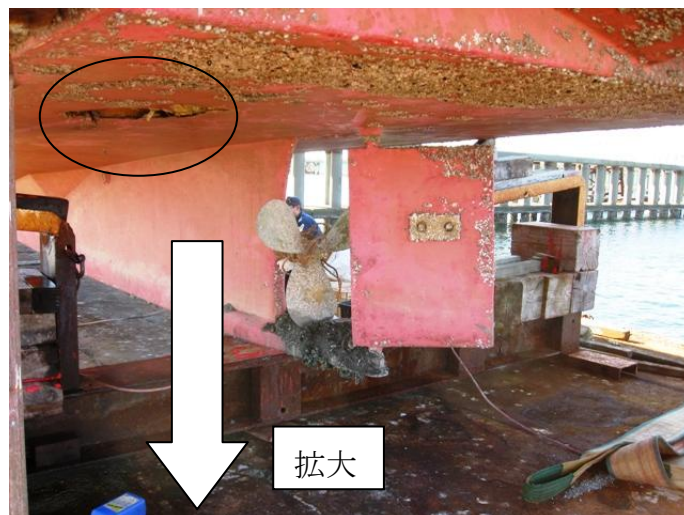
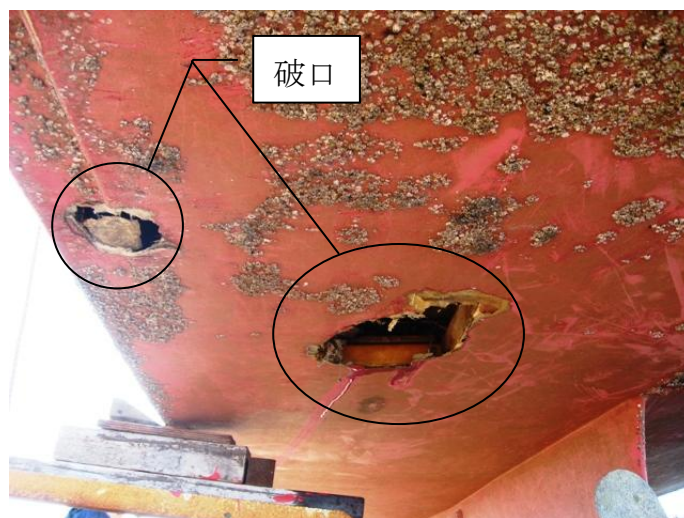
写真4 左舷船尾方から見た船底外板の状況

第一ふじ岡丸は、左舷船尾船底外板に破口を生じて浸水したが、死傷者はいなかった。

2.3 船舶の損傷に関する情報
現場調査によれば、A船は、左舷船尾船底外板に2か所破口を生じていた。
(写真4 左舷船尾方から見た船底外板の状況 参照)

- (2) A船は、本件水域に到着し、船首を南西に向けて海上バス乗り場の北方で漂泊を開始したものと考えられる。
- (3) 船長Aは、A船が、風力3の東南東の風及び本件水域の南西側の開口に向かう潮流により、圧流され、陸岸に近づいたので、漂泊開始地点まで戻ろうとし、操縦レバーを後進に入れたが、A船が、動かなかつたので、乗り揚げたと思ったものと考えられる。
- (4) 本件水域には、海上バス乗り場の南西方に所在する展望栈橋とその北西方にある灯明台とを結んだ線に沿って並列に打設されている十数本の杭があったが、船長Aは、本件水域を通航したことがなく、また、本件水域の調査を行っていなかったため、本件杭の存在を知らなかったことから、A船が、圧流されて本件杭に接近し、本件杭に左舷船尾を乗り揚げたものと考えられる。
A船は、左舷船尾船底外板に破口を生じて浸水し、半沈没状態となったが、燃料油等の流出はなかったものと考えられる。

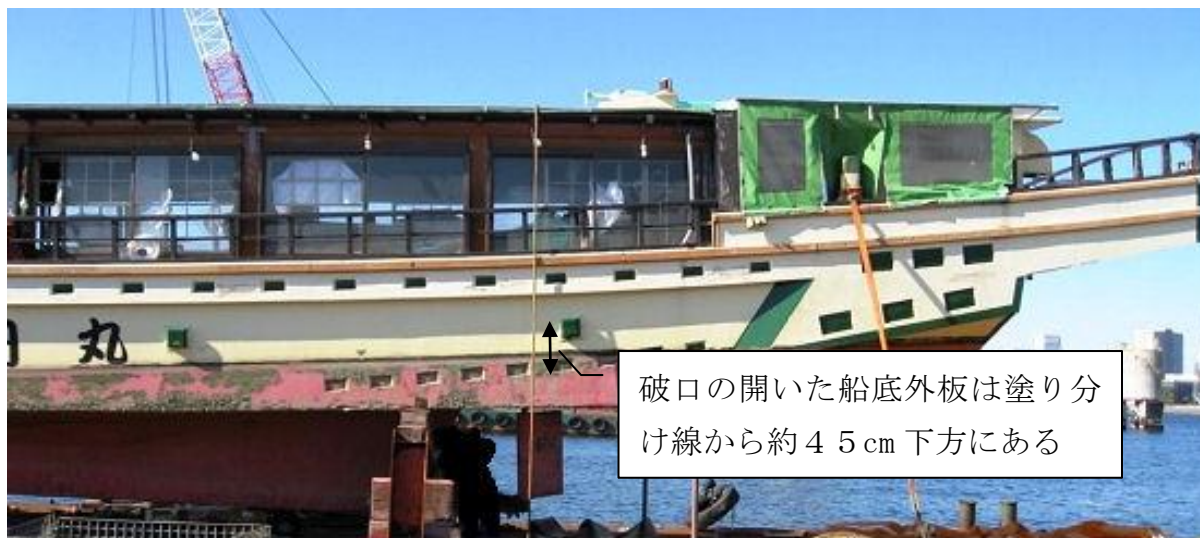
写真5 船側外板の塗装塗り分け線と水あか等の付着状況

船側外板には、塗装の塗り分け線に沿って水あかが付着しており、この塗り分け線から約45cm下方に破口の生じた船底外板があった。

(3) A船は、船側外板の塗装の塗り分け線に沿って水あかが付着していることから喫水線は塗り分け線付近にあり、喫水線から約45cm下方に破口の生じた船底外板があった可能性があると考えられる。

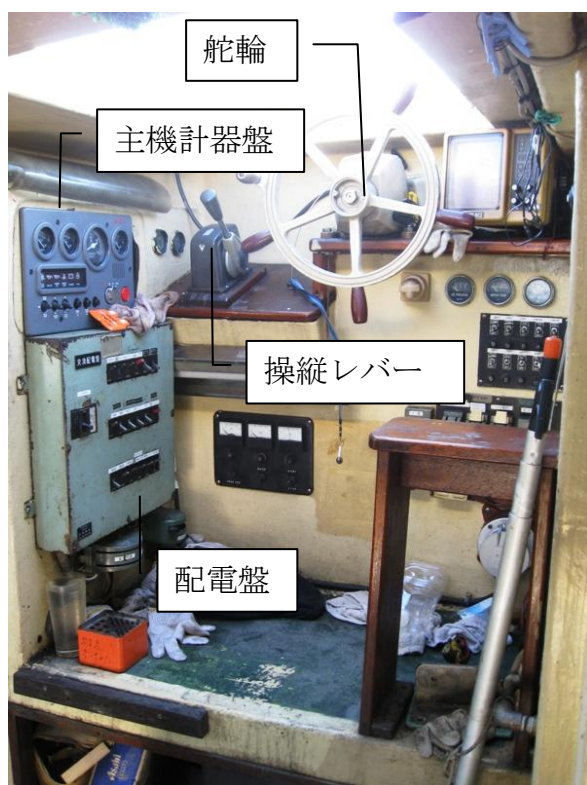
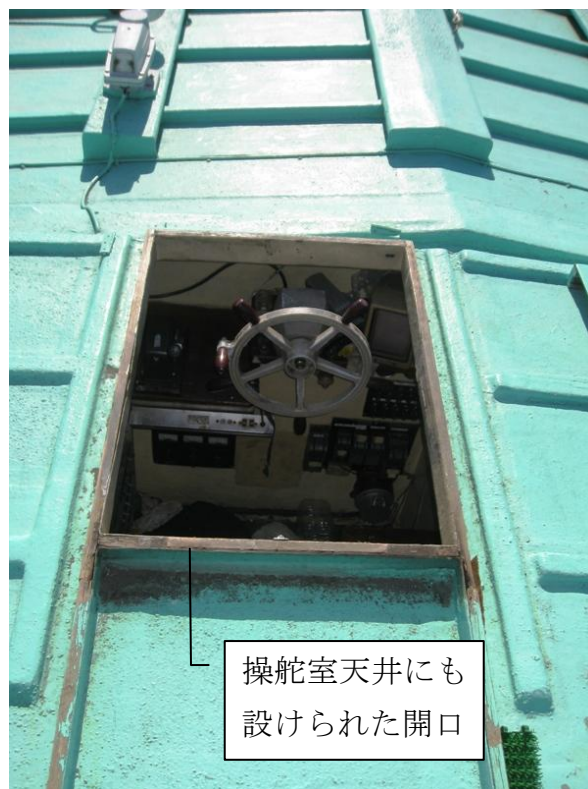
写真6 操舵室の状況

操舵室は、調理室の左舷前方の床から一段上がった所に設けられ、窓はなく、天井に蓋のある開口を設け、前面に舵輪、操縦レバー及びGPSプロッターが、左舷側に主機計器盤及び配電盤がそれぞれ装備され、舵輪の右舷後方に横向きに固定された椅子が備えられていた。

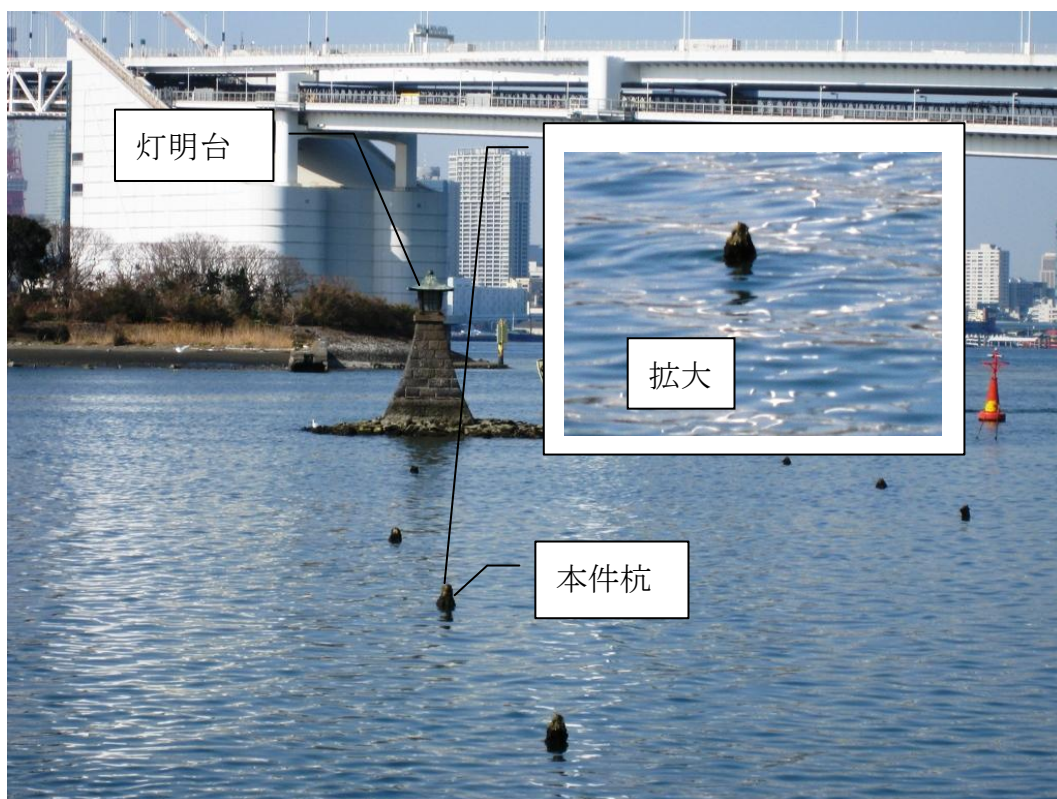
写真7 本件杭の干出時の状況

(3) 現場調査によれば、本件杭は、海上バス乗り場の南西方に所在する展望棧橋とその北西方にある灯明台^{とうみょうだい}*1とを結んだ線に沿って並列に打設されている十数本の杭の1本であり、約70cm(芝浦)の潮高では水面から約30cm干出し、本事故時と同じ約148cm(芝浦)の潮高では水没していた。

2.7から、本件杭は、本事故発生時の潮高が約148cmであり、潮高約70cmにおいて、水面から約30cm干出しており、本事故発生時の潮高と潮高約70cmにおける干出高から推算すれば、海面下約48cmにあったものと考えられる。
