船舶事故調査報告書

事故種類	乗揚
発生日時	平成25年11月25日 18時08分ごろ
発生場所	三重県鳥羽市菅島港北北西方沖 菅島港北防波堤灯台から真方位325°730m付近 （概位 北緯34°30.3′ 東経136°53.5′）
事故調査の経過	平成25年11月25日、本事故の調査を担当する主管調査官（横浜事務所）ほか1人の地方事故調査官を指名した。 原因関係者から意見聴取を行った。
事実情報 船種船名、総トン数 船舶番号、船舶所有者等 L×B×D、船質 機関、出力、進水等	旅客船 きらめき、72トン 140773、鳥羽市 24.36 (Lr) m×6.70m×2.31m、アルミニウム合金 ディーゼル機関（2基）、合計1,220kW、平成20年3月
乗組員等に関する情報	船長 男性 54歳 六級海技士（航海） 免許年月日 昭和57年2月22日 免状交付年月日 平成24年6月18日 免状有効期間満了日 平成29年6月17日
死傷者等	なし
損傷	本船 両舷主機の逆転減速機に焼付き等 のり養殖施設 アンカー用ロープが切断等
事故の経過	本船は、菅島港から鳥羽市鳥羽港への旅客定期航路における旅客輸送を行っていたが、本事故当時、船長は、夜間となって雨が激しく降り、のり養殖施設の標識灯が見えにくかったため、菅島港北西方の‘養殖施設（以下「本件養殖施設」という。）の中央部付近に設けられた水路’（以下「本件水路」という。）を通航し、水路幅が広い本件養殖施設の北側を通るコース（以下「北側コース」という。）を航行することとした。 本船は、船長ほか3人が乗り組み、乗客1人を乗せ、船首約0.8m、船尾約1.8mの喫水により、船長が操舵室中央にある操縦席に座って手動操舵で操船を行い、平成25年11月25日18時05分ごろ菅島港を鳥羽港へ向けて発航し、機関長が右舷側にある機関監視盤の船尾側の椅子に、甲板員が左舷側の椅子にそれぞれ腰を掛けてい

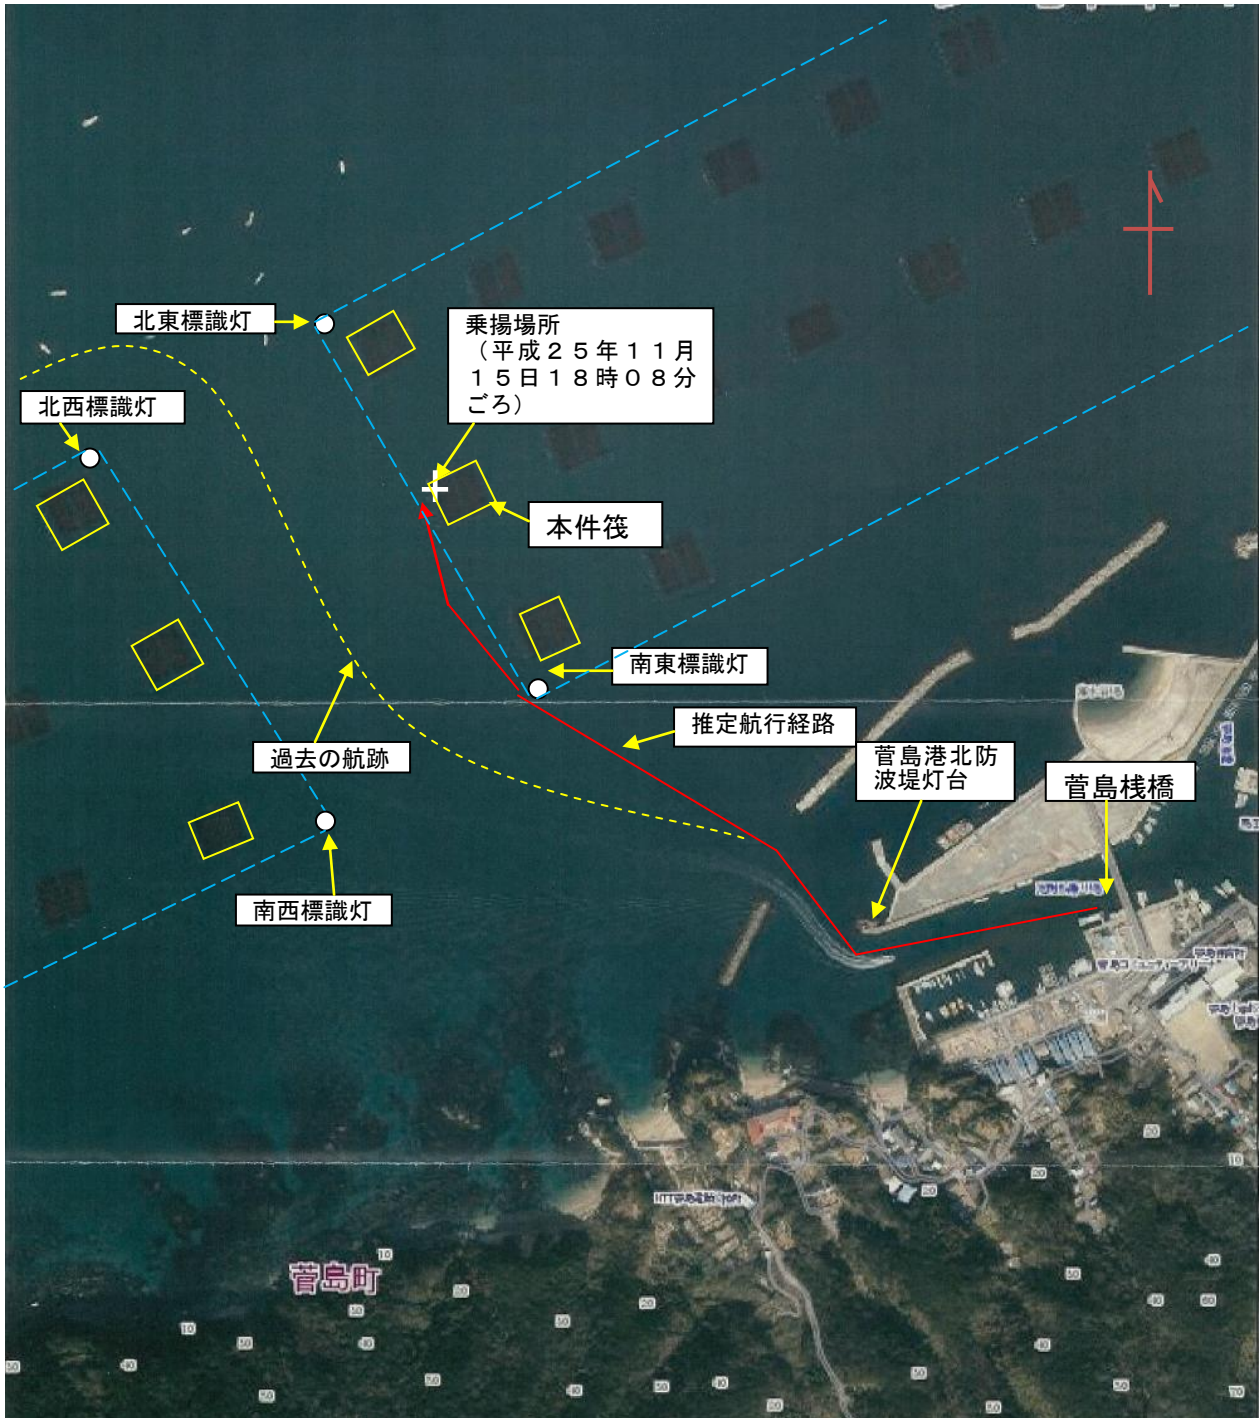
付図1 推定航行経路図

<p>た。</p> <p>船長は、目視による見張りをを行い、菅島港北防波堤灯台を通過後、右転し、主機を回転数毎分約1,200として速力約12ノットで本件水路を北北西進した。</p> <p>船長は、本件水路の南東端に設置された橙色の標識灯（以下「南東標識灯」という。）を右舷側約10mに見て通過し、北西進した。</p> <p>船長は、本件水路北東端の緑色の標識灯（以下「北東標識灯」という。）を降雨により、確認できなかったものの、本件水路北西端の赤色の標識灯（以下「北西標識灯」という。）を視認することができた。</p> <p>船長は、北西標識灯から約4～5m離れて東側に設置された黒色ブイを視認できなかったので、北西標識灯を十分離して左転するつもりで船首を北西標識灯より東側へ向けて航行した。</p> <p>船長は、北西標識灯を注視し、北西標識灯に接近することがないように右舵を少し取って北北西進中、機関長から右舷方にタンポ（ブイ）が見える旨の報告を受け、左舵を約20°取った18時08分ごろ、本船は、本件水路の東側に南南東から北北西にかけて3台設置された養殖筏のうち、中央にある筏（以下「本件筏」という。）の北西角付近のアンカーロープを推進機に巻き込み、本件筏に乗り揚げた。</p> <p>船長は、船体に振動を感じ、両舷主機を中立運転にしてすぐに操舵室から出て右舷船尾方を確認し、ロープが右舷船尾下にあることを認め、乗組員及び右舷側後部の椅子に腰を掛けていた乗客の無事、損傷状況等の確認を行い、無線電話で鳥羽市の事務所へ事故の発生を連絡した。</p> <p>鳥羽市の事務所の担当者は、本件養殖施設を所有する鳥羽磯部漁業協同組合菅島支所（以下「菅島支所」という。）へ本船の救助要請を行い、海上保安庁へ事故の発生を通報した。</p> <p>本船は、要請を受けた菅島支所所属の漁船によってプロペラに絡索したロープが取り除かれて本件筏から引き出され、その後、僚船にえい航されて21時00分ごろ鳥羽港に着いた。</p> <p>本船は、点検の結果、両舷主機の逆転減速機に焼付き等の異常が発見され、修理された。</p> <p>（付図1 推定航行経路図 参照）</p>

<p>船体・機関等の関与 気象・海象の関与 判明した事項の解析</p>	<p>なし あり</p> <p>本船は、菅島港北西方の本件水路を北北西進中、降雨で視程が約400～500mである状況下、船長が、目視により、北西標識灯の確認に重点を置いて見張りを行っていたことから、本件筏に接近していることに気付かず、本件筏に乗り揚げたものと考えられる。</p> <p>船長は、発航前、降雨により、操舵室から前方が見えにくかったものの、以前の経験から、航行が可能であると思い、運航管理者と運航の可否を協議しなかったが、視程が発航中止基準に該当する可能性がある約400～500mになっていたため、この状況を運航管理者に知らせ、発航の可否を運航管理者と協議し、発航を中止していれば、本事故の発生を回避することができたものと考えられる。</p>
<p>原因</p>	<p>本事故は、夜間、本船が、菅島港北西方の本件水路を北北西進中、降雨で視程が約400～500mである状況下、船長が、目視により、北西標識灯の確認に重点を置いて見張りを行っていたため、本件筏に接近していることに気付かず、本件筏に乗り揚げたことにより発生したものと考えられる。</p>
<p>参考</p>	<p>鳥羽市は、本事故後、航海の安全を確保するため、乗組員に対し、次の項目について、研修及び現場指導を実施し、今後も定期的に安全教育研修を実施することとした。</p> <ol style="list-style-type: none"> ① 航行中の見張り、航海計器の取扱い及び荒天航法等 ② 船長が、運航の可否の判断が困難である場合、ためらわずに運航管理者と協議すること。 ③ 気象海象情報、航海の安全に係る事項等を運航管理者等及び船員間で共有し、同情報を活用すること。 ④ 運航基準図の参考としての各港内外周辺の運航基準図別図の作成及び配布 <p>今後の同種事故等の再発防止に役立つ事項として、次のことが考えられる。</p> <ul style="list-style-type: none"> ・ 運航管理者は、荒天が予想される場合は、最新の気象及び海象に関する情報を把握し、必要に応じて船長へ連絡すること。 ・ 降雨等で視界が不良の場合は、目視のみで見張りを行わず、レーダー及びGPSを活用して船位の確認を適切に行うこと。
