## 船舶事故調査報告書

平成26年6月5日

運輸安全委員会（海事専門部会）議決

事故の種類	浸水
発生日時	平成25年7月24日（水） 07時36分ごろ
発生場所	兵庫県姫路市姫路港飾磨第1区 姫路市所在の飾磨東第2防波堤灯台から真方位026° 1,060m付近 (概位 北緯34° 46.9' 東経134° 39.8')
事故調査の経過	平成25年7月24日、本事故の調査を担当する主管調査官（神戸事務所）ほか1人の地方事故調査官を指名した。 原因関係者から意見聴取を行った。
事実情報 船種船名、総トン数 船舶番号、船舶所有者等 L×B×D、船質 機関、出力、進水等	旅客船 らぴーと、19トン 273-10249兵庫、有限会社ラピート桂 16.25m (Lr) × 4.20m × 1.80m、軽合金 ディーゼル機関2基、935.60kW（合計）、平成11年4月
乗組員等に関する情報	船長 男性 30歳 一級小型船舶操縦士・特殊小型船舶操縦士・特定 免許登録日 平成14年9月20日 免許証交付日 平成24年9月19日 (平成29年9月19日まで有効)
死傷者等	なし
損傷	空調機用冷却海水ポンプが濡損
事故の経過	本船は、船長ほか1人が乗り組み、乗客26人を乗せ、加速しながら姫路港飾磨第1区を南進中、平成25年7月24日07時36分ごろ、船長及び甲板員が、いつもより船首が跳ね上がって船体の傾斜が大きく、主機の操作ハンドルを増速方向に取っても、いつもどおり回転数が上昇しないことに気付き、甲板員が、機関室の船尾側出入口の蓋を開けて内部を点検したところ、多量の水が溜まっている状況を認め、船長に知らせた。 船長は、沈没の危険があり、運航の継続は困難なため、乗客を避難させるには、反転して出発した栈橋に着岸するよりも近くの岸壁に向ける方が早いと考え、最寄りの公共岸壁に着岸して船首から乗客全員を退船させるとともに、海上保安部に通報を行い、沈没を回避するために主機及び発電機を停止し、蓄電池電源駆動のビルジポンプを運転

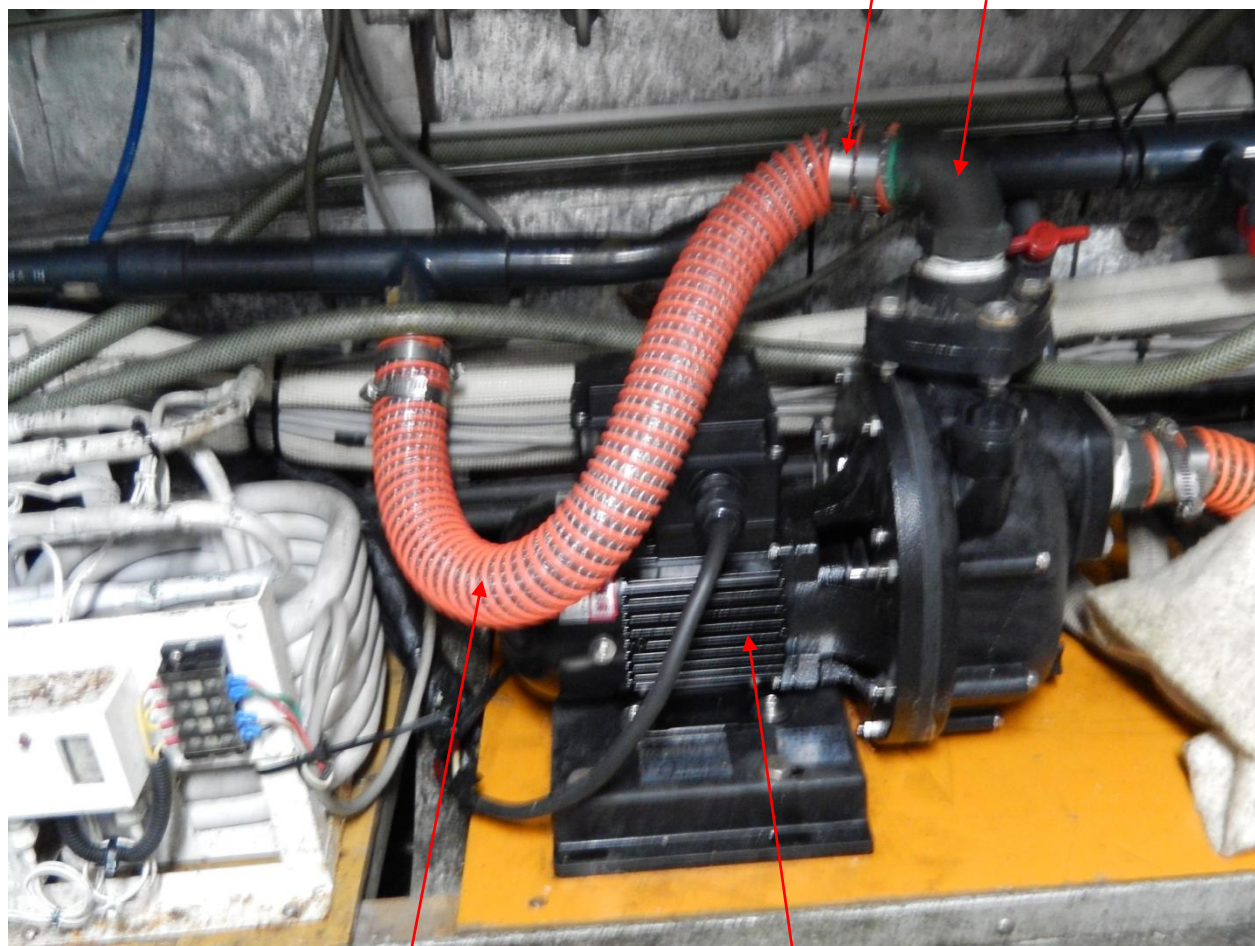
写真1 本事故後に新替えされた本件ポンプ及び本件ホース

<p>後に点検した際、本件ホース接続部からの海水噴出はなかった。</p> <p>本船は、機関室内に本件ホースと同種のホースを多用しており、本事故後、全て交換した。</p> <p>本件ポンプは、電動機に濡損を生じたことから、本事故前と同型のポンプに交換された。</p>
<p><b>分析</b></p> <p>乗組員等の関与</p> <p>船体・機関等の関与</p> <p>気象・海象の関与</p> <p>判明した事項の解析</p>	<p>あり</p> <p>あり</p> <p>なし</p> <p>本船は、姫路港飾磨第1区を加速しながら南進中、本件ポンプ出口に接続された本件ホースが外れたことから、本件ポンプ出口から海水が流出して機関室が浸水したものと考えられる。</p> <p>本件ホースは、本件ポンプ設置時に取り付けられてから本事故発生まで整備されたことがなく、ホースバンドが劣化して破断したか、本件ホースの材質硬化等により、柔軟性を失い、本件ポンプ出口の接続部から外れた可能性があると考えられる。</p>
<p><b>原因</b></p>	<p>本事故は、本船が、姫路港飾磨第1区を加速しながら南進中、本件ポンプ出口に接続された本件ホースが外れたため、本件ポンプ出口から海水が流出したことにより発生したものと考えられる。</p>
<p><b>参考</b></p>	<p>今後の同種事故等の再発防止に役立つ事項として、次のことが考えられる。</p> <ul style="list-style-type: none"> <li>・ホースバンドは、複数本とし、定期的に点検して必要な場合は増し締めを行うこと。</li> <li>・定期的にホースの硬化状態を確認すること。</li> <li>・ホースの顕著な硬化が認められた場合は早めに交換すること。</li> </ul>
