船舶事故調査報告書

平成26年6月5日

運輸安全委員会（海事専門部会）議決

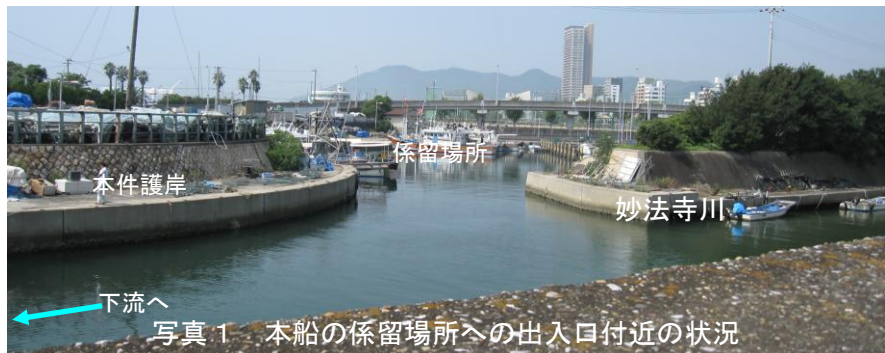
本船は、船長が操舵室において、手動操舵で操船を行い、係留場所へ向け、妙法寺川河口付近を川に沿って北北西進中、左舷方に向かうこととなり、係留場所への出入口南側の護岸（以下「本件護岸」という。）に左舷船首部が当たり、同部が持ち上げられて右舷側に傾き、右舷船尾のブルワーク上縁から浸水する状況となった。（写真1参照）

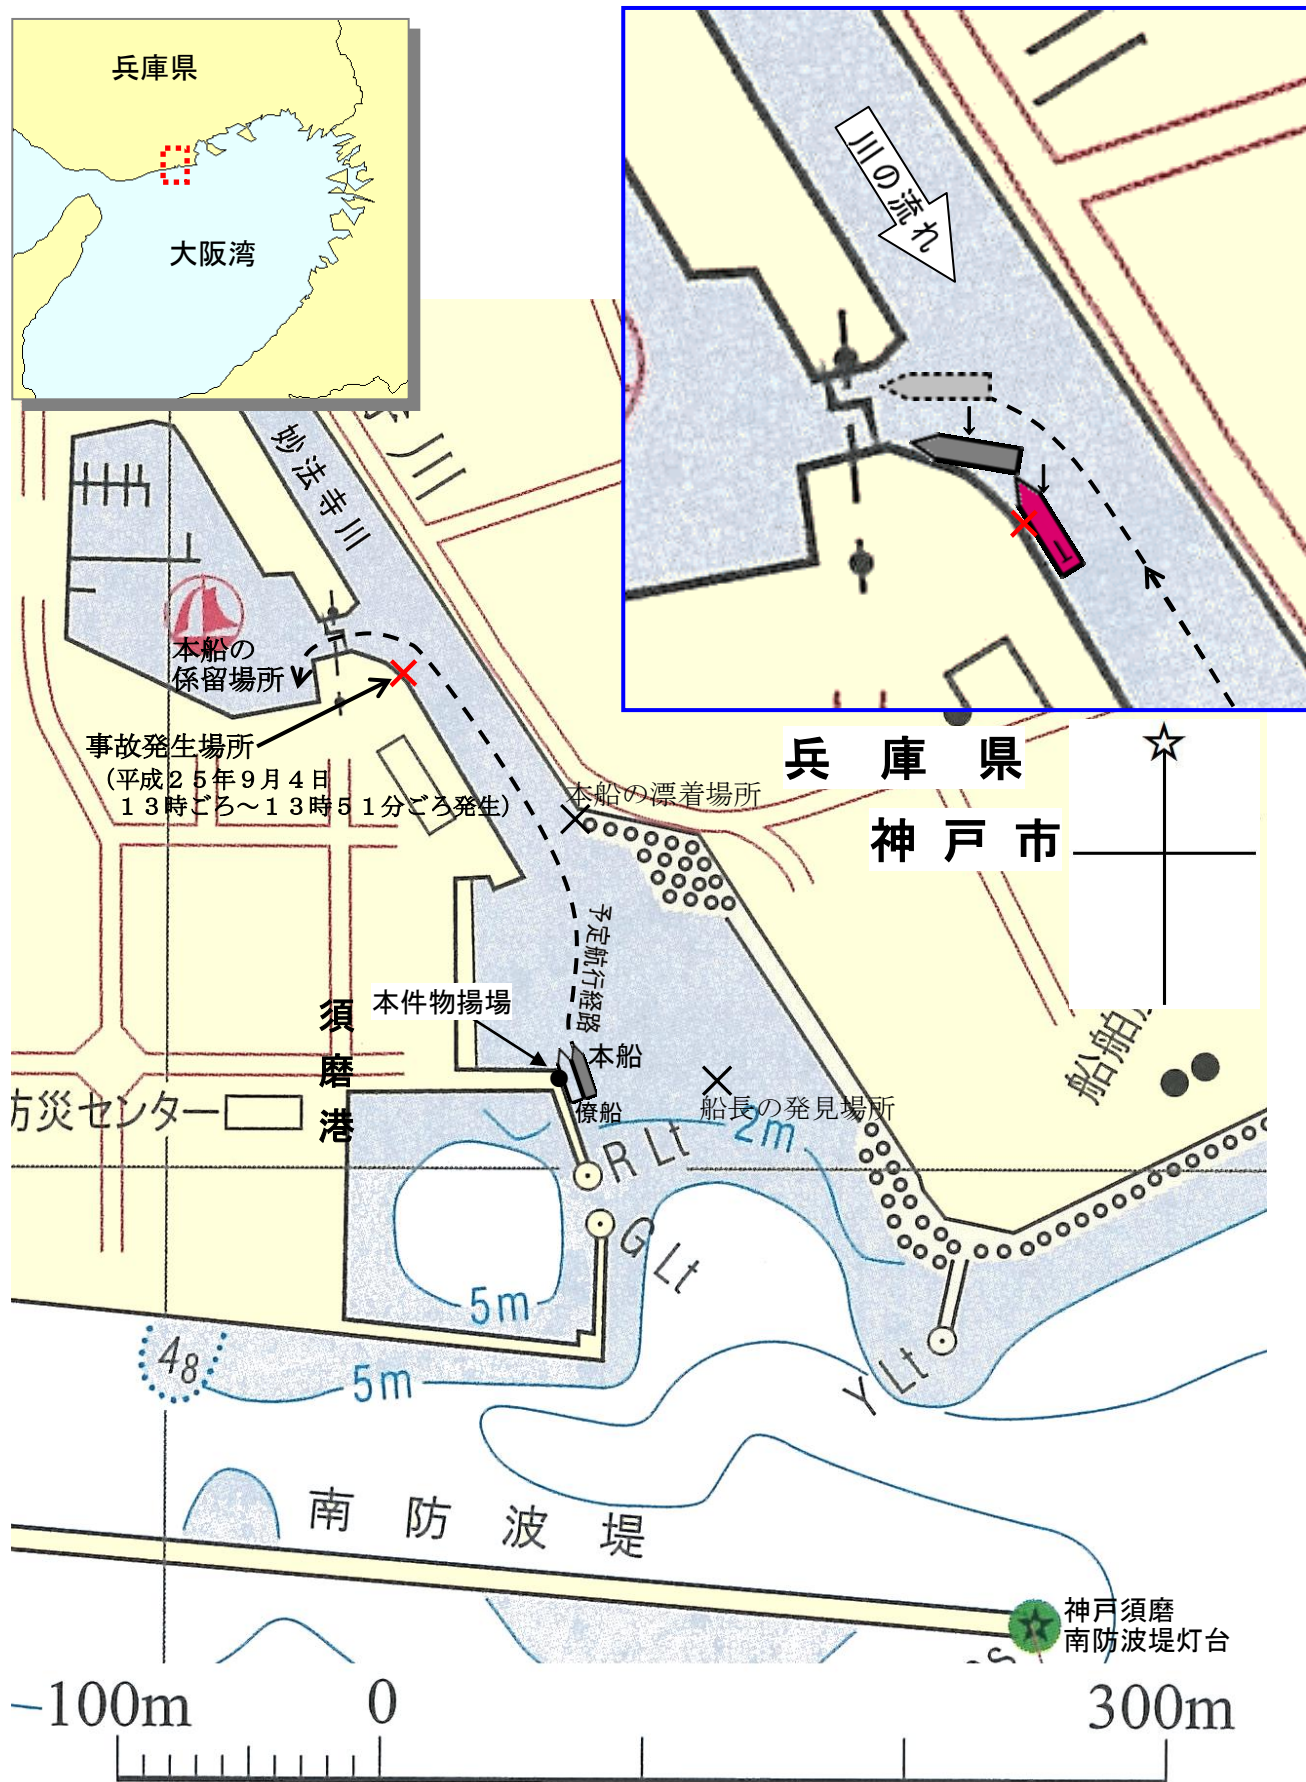
付図1 事故発生経過概略図

本船は、転覆場所から約80m下流の妙法寺川左岸に操舵室の天井部が水面上に出た状態で漂着し、その後、須磨港に引き揚げられた。（付図1 事故発生経過概略図 参照）
