# 船舶事故調査報告書

平成26年6月5日

運輸安全委員会（海事専門部会）議決

事故種類	衝突
発生日時	平成25年9月9日 19時50分ごろ
発生場所	石川県金沢港北西方沖 石川県金沢市所在の金沢港西防波堤灯台から真方位307° 8.7海里（M）付近 （概位 北緯36° 43.8′ 東経136° 27.6′）
事故調査の経過	平成25年9月10日、本事故の調査を担当する主管調査官（神戸事務所）ほか1人の地方事故調査官を指名した。 原因関係者から意見聴取を行った。
事実情報 船種船名、総トン数 船舶番号、船舶所有者等 L×B×D、船質 機関、出力、進水等	A 貨物船 <sup>レッドサン</sup> RED SUN（カンボジア王国籍）、1,275トン 8519502（IMO番号）、NEW SUN SHIPPING CO., LTD 73.23m×11.50m×6.45m、鋼 ディーゼル機関、942kW、1985年10月 B 漁船 <sup>第十八長生丸</sup> 第十八長生丸、19トン IK2-5505（漁船登録番号）、有限会社村田漁業 18.00m（Lr）×4.39m×1.98m、FRP ディーゼル機関、669kW、平成6年8月29日 第210479号（船舶検査済票の番号）
乗組員等に関する情報	A 船長A（中華人民共和国籍） 男性 50歳 締約国資格受有者承認証 船長（カンボジア王国発給） 交付年月日 2013年7月18日 （2016年12月31日まで有効） 航海士A（バングラデシュ人民共和国籍） 男性 27歳 締約国資格受有者承認証 一等航海士（カンボジア王国発給） 交付年月日 2013年6月21日 （2018年2月19日まで有効） B 船長B 男性 42歳 一級小型船舶操縦士・特殊小型船舶操縦士・特定 免許登録日 平成14年9月5日 免許証交付日 平成24年8月14日 （平成29年9月4日まで有効）
死傷者等	なし

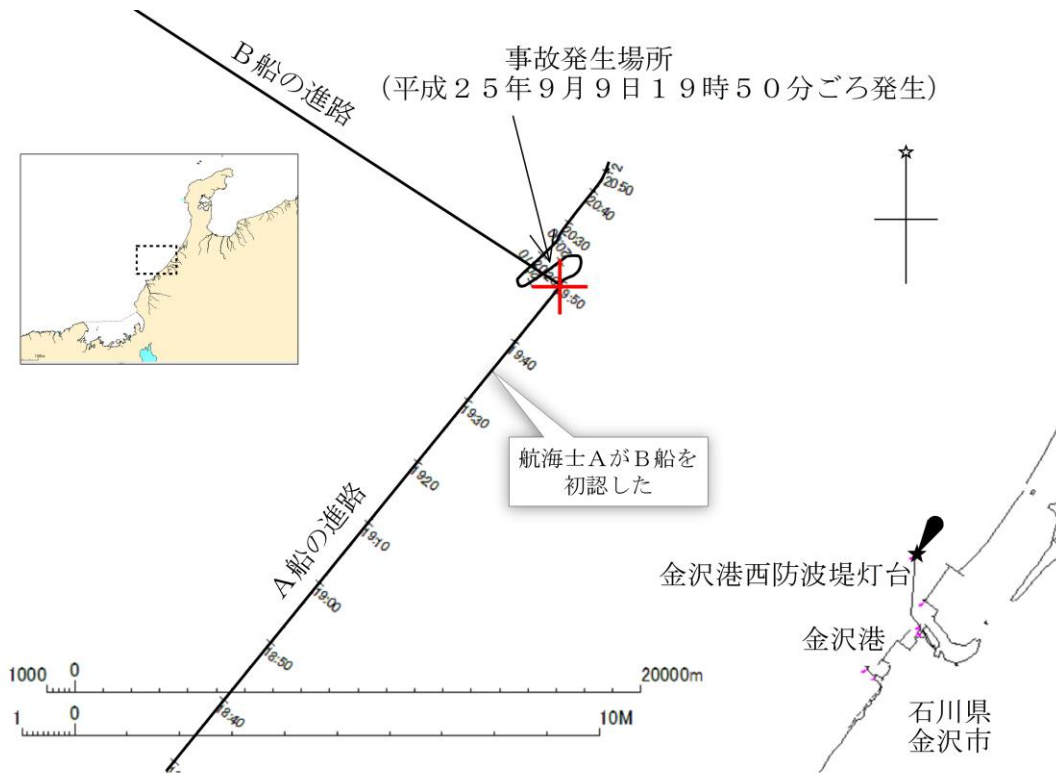
付図1 両船の推定航行経路図

<p>損傷</p>	<p>A 左舷側後部に凹損及び擦過傷 B 船首部に破口及び亀裂</p>
<p>事故の経過</p>	<p>A船は、船長A、航海士Aほか8人が乗り組み、航海士Aが単独で操船に当たり、約042°（真方位、以下同じ。）の針路及び約9ノット（kn）の速力（対地速力、以下同じ。）とし、自動操舵で航行中、左舷船首方約3Mの所に4隻の漁船が南東進していることをレーダー画面で初認するとともに、目視でも認めた。</p> <p>航海士Aは、B船以外の漁船が十分に距離を隔てて通過できる状況だったので、B船の動静に注意を払い、B船がいずれA船を避けてくれるものと思い、針路及び速力を保持して航行を続けた。</p> <p>航海士Aは、B船が左舷船首方間近になったので、小型トーチでB船を照らし、手動操舵に切り替えて右舵一杯とした直後、平成25年9月9日19時50分ごろ、金沢港西防波堤灯台から307° 8.7M付近において、A船の左舷船尾部とB船の船首部とが衝突した。</p> <p>船長Aは、自室で休息していたところ、大きな衝撃音及び小さな振動を感じ、直ちに昇橋して衝突したことを知って操船指揮に当たり、機関を減速して反転後、海上保安部の指示によって付近の海域に止まり、A船の損傷状況及びB船の安否を確かめた。</p> <p>航海士Aは、昇橋した船長Aの指示を受け、A船の状況確認等に当たった。</p> <p>B船は、船長Bほか4人が乗り組み、約124°の針路で自動操舵とし、約10knの速力で金沢港に向けて航行中、船橋当直中の船長が操舵室後方の長椅子に横になってテレビ番組を視聴していたが、起き上がり、レーダー画面で右舷船首方にA船の映像を認め、目視でA船の灯火を見たものの、十分な距離を隔てて通過できるものと思い、再び番組に見入っていた。</p> <p>船長Bは、操舵室右舷側のドアをたたく音により、椅子から立ち上がり、機関長が指し示す右舷船首方の間近にA船が迫っていることに気付き、慌てて主機の操縦ハンドルを全速力後進とし、後進に切り替わった直後、船首部がA船の左舷船尾部に衝突した。</p> <p>船長Bは、機関長に船内の浸水状況の確認を指示し、駆けつけた僚船の助言により、海上保安部に通報した後、自力で金沢港に帰った。 （付図1 両船の推定航行経路図、付表1 A船のAIS記録（抜粋） 参照）</p>
