船舶事故調査報告書

平成26年5月22日
 運輸安全委員会（海事専門部会）議決
 委員 横山 鐵 男（部会長）
 委員 庄 司 邦 昭
 委員 根 本 美 奈

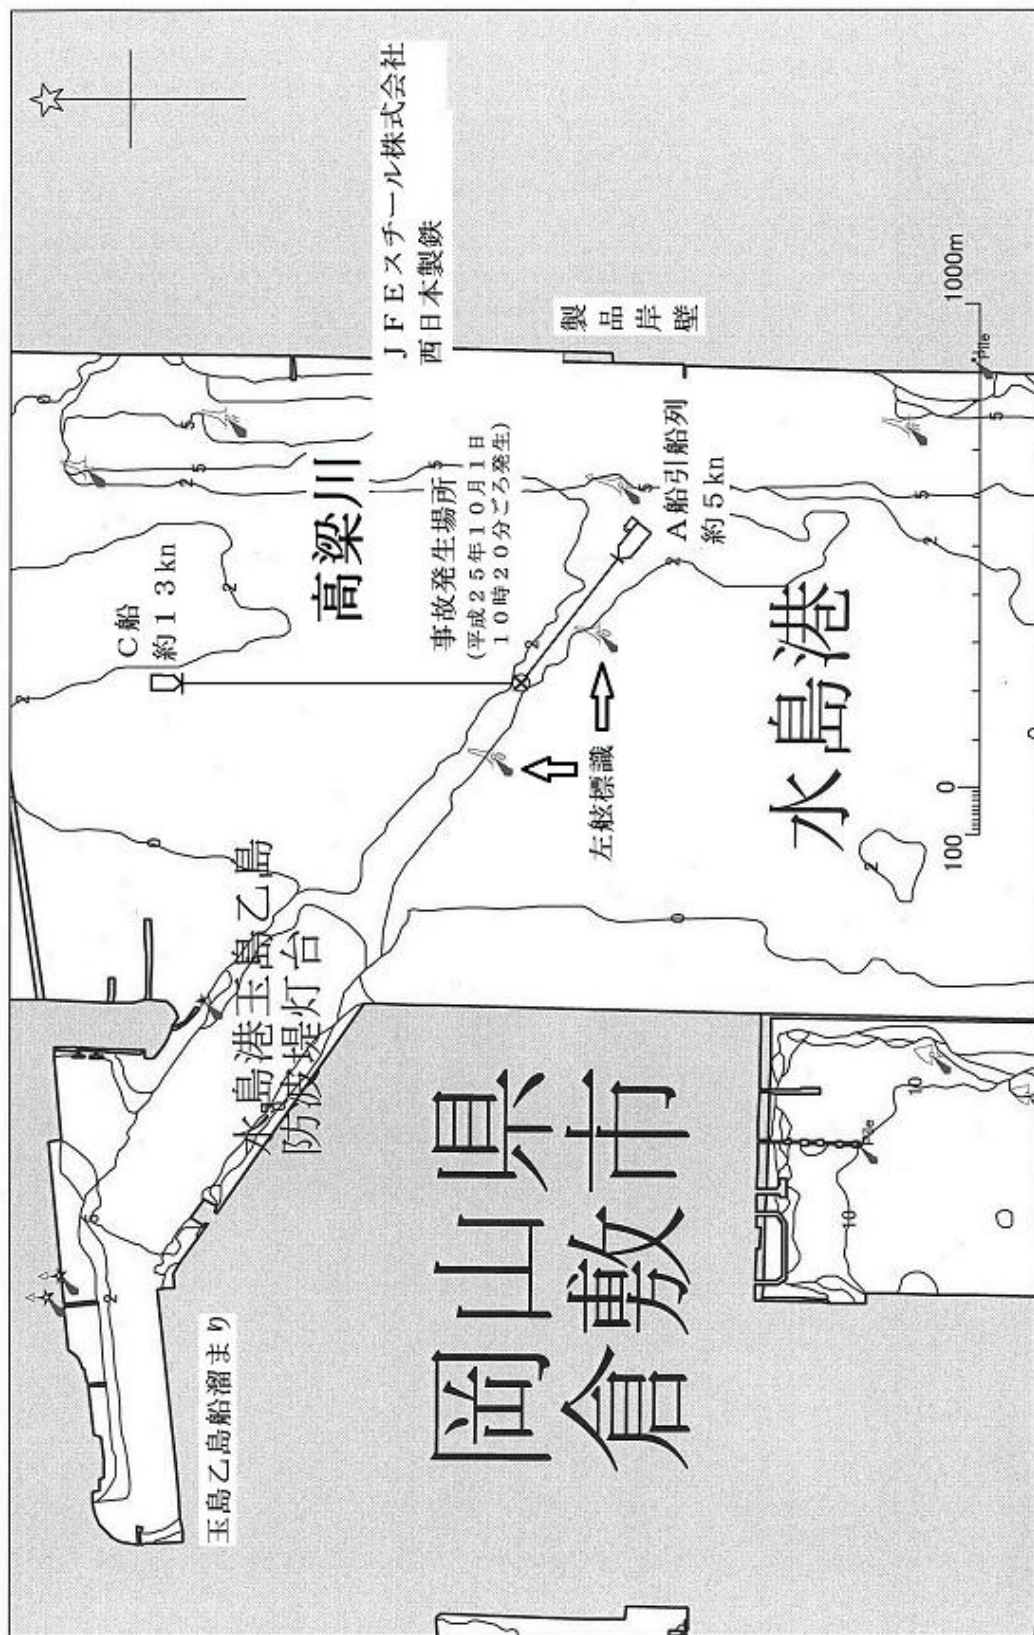
付図1 推定航行経路図

(付図1 推定航行経路図 参照)
気象・海象	気象：天気 晴れ、風 なし、視界 良好 海象：海上 平穏
その他の事項	A船は、B船の右舷船尾に左舷着けしていた。 A船の喫水は、船首約1.5m船尾約2.5mであり、B船の喫水は、船首尾共に約2.2mであった。 甲板員Aは、船橋当直を約50年間行っていた。 船長Cは、救命胴衣を着用していた。
分析 乗組員等の関与 船体・機関等の関与 気象・海象の関与 判明した事項の解析	A あり、B なし、C あり A なし、B なし、C なし A なし、B なし、C なし A船引船列は、水島港を北西進中、甲板員Aが、右舷方から接近するC船を認め、C船がA船引船列の前方を通過するものと思い、針路及び速力を保持して航行したが、C船との距離が約150mになったとき、C船に対して汽笛の吹鳴を行い、続いて機関を中立として航行を続けたことから、A船とC船とが衝突したものと考えられる。 甲板員Aは、航行している可航水域の外側が浅くなっているため、舵を使用することができなかったものと考えられる。 C船は、水島港を南進中、船長Cが、前方に船舶が見当たらなかったため、自宅に携帯電話で連絡し、続いてC船の後方を航行する僚船の様子を見ながら航行していたことから、至近にA船引船列を認めることとなり、C船とA船とが衝突したものと考えられる。
原因	本事故は、水島港において、A船引船列が北西進中、C船が南進中、甲板員Aが、右舷方から接近するC船を認め、C船に対して汽笛の吹鳴を行い、続いて機関を中立として航行を続け、また、船長Cが、自宅に携帯電話で連絡し、続いてC船の後方を航行する僚船の様子を見ながら航行していたため、A船とC船とが衝突したことにより発生したものと考えられる。
参考	今後の同種事故等の再発防止に役立つ事項として、次のことが考えられる。 ・航行中は、常時見張りを適切に行うこと。 ・周囲が浅くなっており、舵を使用することができない水域では、避航動作が制限されることから、できる限り、早期に衝突の虞の判断を行い、減速や停止を速やかに行うこと。
