# 船舶事故調査報告書

平成26年5月29日

運輸安全委員会（海事専門部会）議決

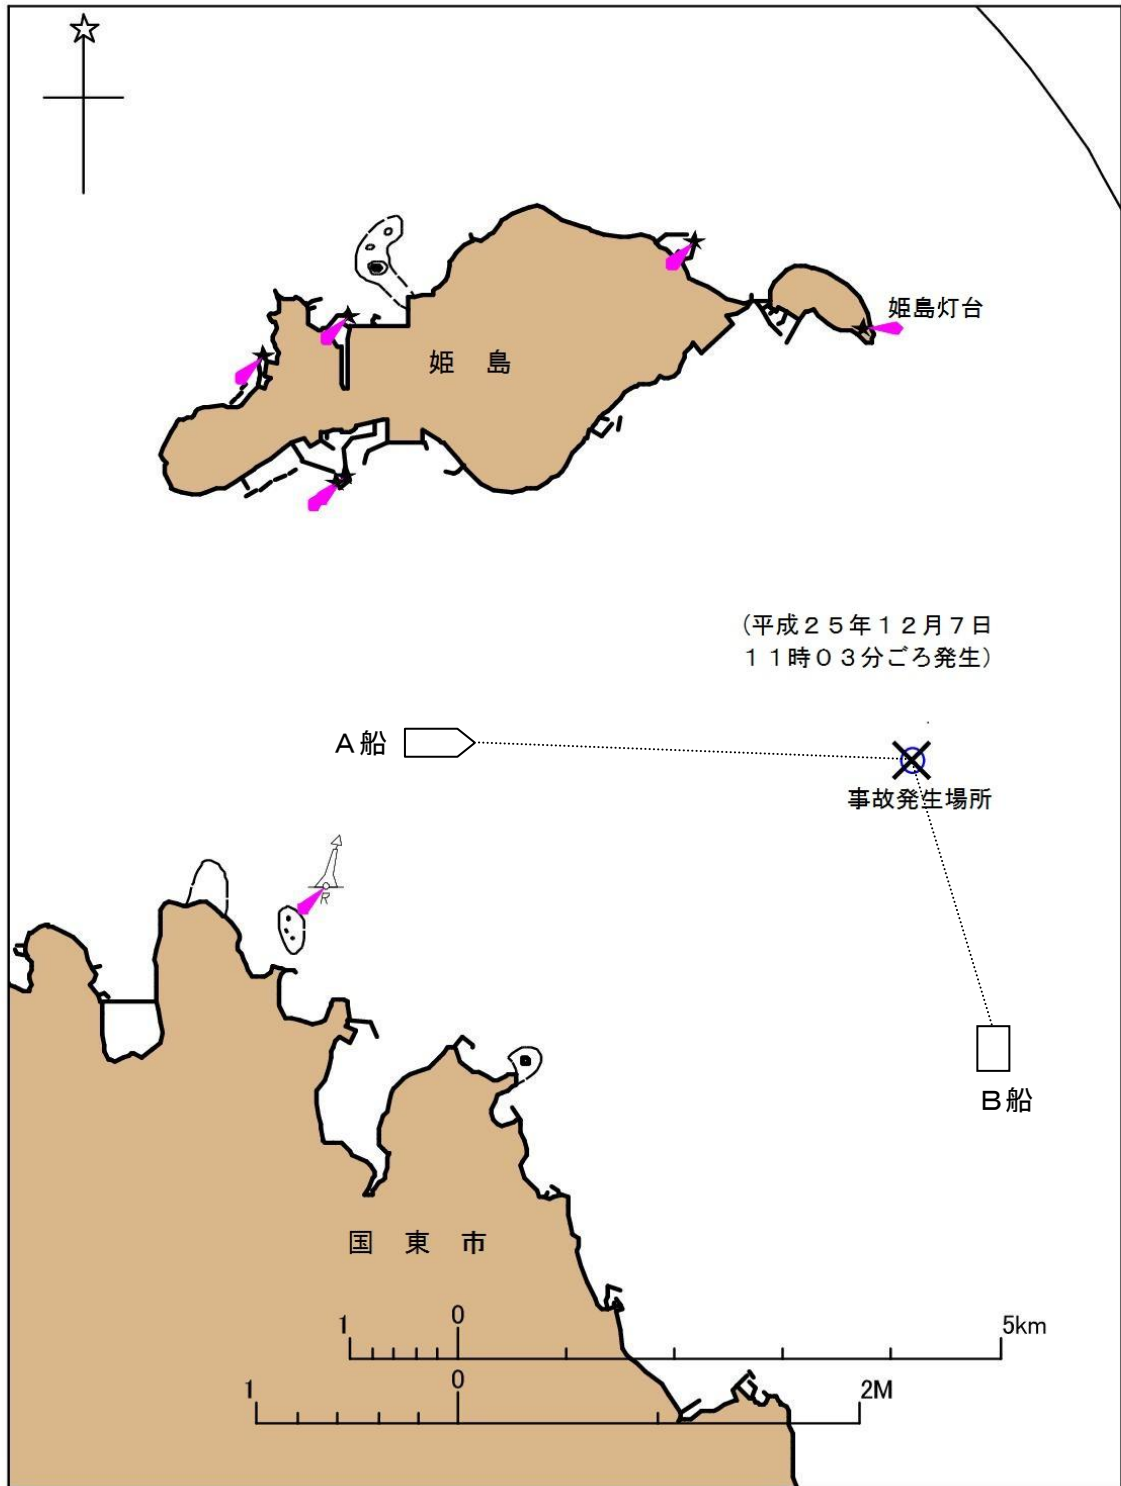
付図1 事故発生経過概略図

死傷者等	なし
損傷	A なし B 船首部が圧壊
事故の経過	<p>A船は、船長A、航海士Aほか2人が乗り組み、航海士Aが、単独で船橋当直を行い、手動操舵により、約8.3ノット(kn)の速力(対地速力、以下同じ。)で姫島南東方沖を東進中、平成25年12月7日10時56分ごろ、右舷船首方約1.2MにB船を視認し、B船が停船していると思って東進を続けた。</p> <p>航海士Aは、11時00分ごろ、航行を始めたB船を右舷船首方約0.5Mに視認し、双眼鏡でも確認したが、B船が、長さ約65mあるA船を認めており、接近してもB船がA船を避けてくれると思って航行中、B船に接近し、B船がA船を避ける様子がなかったため、衝突直前に汽笛信号を行って左舵一杯を取り、機関を中立にしたが、11時03分ごろ、姫島南東方沖において、A船の右舷船首部とB船の左舷船首部とが衝突した。</p> <p>B船は、船長Bが1人で乗り組み、姫島南東方沖での漁を終え、帰るため、10時58分ごろ漁場を発進し、船長Bは、操舵室の床に座って手動操舵により、約12knの速力で北北西進した。</p> <p>船長Bは、本事故発生場所付近は、ふだん、通航する船舶が少ない場所なので、B船の周囲には他船がいないと思い、船首方向を見ながら、手袋を外していた時、B船とA船とが衝突した。</p> <p>船長Bは、所属している漁業協同組合に本事故の連絡を行い、海上保安庁への通報を依頼した。</p> <p>(付図1 事故発生経過概略図 参照)</p>
気象・海象	<p>気象：天気 曇り、風向 北西、風力 3</p> <p>海象：潮汐 上げ潮の末期</p>
その他の事項	航海士Aは、3Mレンジに設定したレーダーを使用していた。
分析	<p>乗組員等の関与 A あり、B あり</p> <p>船体・機関等の関与 A なし、B なし</p> <p>気象・海象の関与 A なし、B なし</p> <p>判明した事項の解析</p> <p>A船は、姫島南東方沖を東進中、航海士Aが、右舷方から接近するB船がA船を認めており、接近してもB船がA船を避けてくれると思い、東進を続けたことから、B船と衝突したものと考えられる。</p> <p>B船は、姫島南東方沖を北北西進中、船長Bが、ふだん、通航する船舶が少ない場所なので、周囲に他船がいないと思い、船首方向を見ながら航行していたことから、左舷方向から接近するA船に気付かず、A船と衝突したものと考えられる。</p>
