船舶事故調査報告書

事故種類	衝突（岸壁）
発生日時	平成25年10月22日 07時09分ごろ
発生場所	熊本県八代市八代港 八代港防波堤灯台から真方位045° 480m付近 （概位 北緯32° 31.6′ 東経130° 32.2′）
事故調査の経過	平成25年10月22日、本事故の調査を担当する主管調査官（長崎事務所）ほか1人の地方事故調査官を指名した。 原因関係者から意見聴取を行った。
事実情報 船種船名、総トン数 船舶番号、船舶所有者等 L×B×D、船質 機関、出力、進水等	貨物船 ユニオン サクセス（ベリーズ籍）、5,688トン 9538957（IMO番号）、CHINA NATIONAL ELECTRONICS IMP.&EXP.SHANDONG CO. 110.80m×18.20m×9.00m、鋼 ディーゼル機関、3,089kW、2010年（建造）
乗組員等に関する情報	船長（中華人民共和国籍） 男性 38歳 締約国資格受有者承認証 船長（ベリーズ発給） 交付年月日 2013年5月28日 （2016年12月31日まで有効）
死傷者等	なし
損傷	本船 左舷中央部に亀裂を伴う擦過傷 岸壁 コンクリート壁に欠損
事故の経過	本船は、船長ほか16人（中華人民共和国籍）が乗り組み、空船で台湾台中港を出港し、八代港に向かった。 船長は、平成25年10月22日05時00分ごろ昇橋し、八代港の水路に進入した後、乗組員を入港配置に就け、操船指揮を行い、一等航海士を主機遠隔操縦ハンドル及びバウスラスタの操作に、操舵手を手動操舵にそれぞれ当たらせ、八代港の外港G13岸壁（以下「本件岸壁」という。）に向けて針路約035°（真方位、以下同じ。）、速力（対地速力、以下同じ。）約6.5ノット（kn）で航行した。 本船が、八代港防波堤灯台の西方沖に差し掛かった頃、船長は、本件岸壁前面水域にえい網中の漁船を含む約10隻の小型船舶（以下「本件船舶群」という。）を認め、移動を促すため、数回にわたって

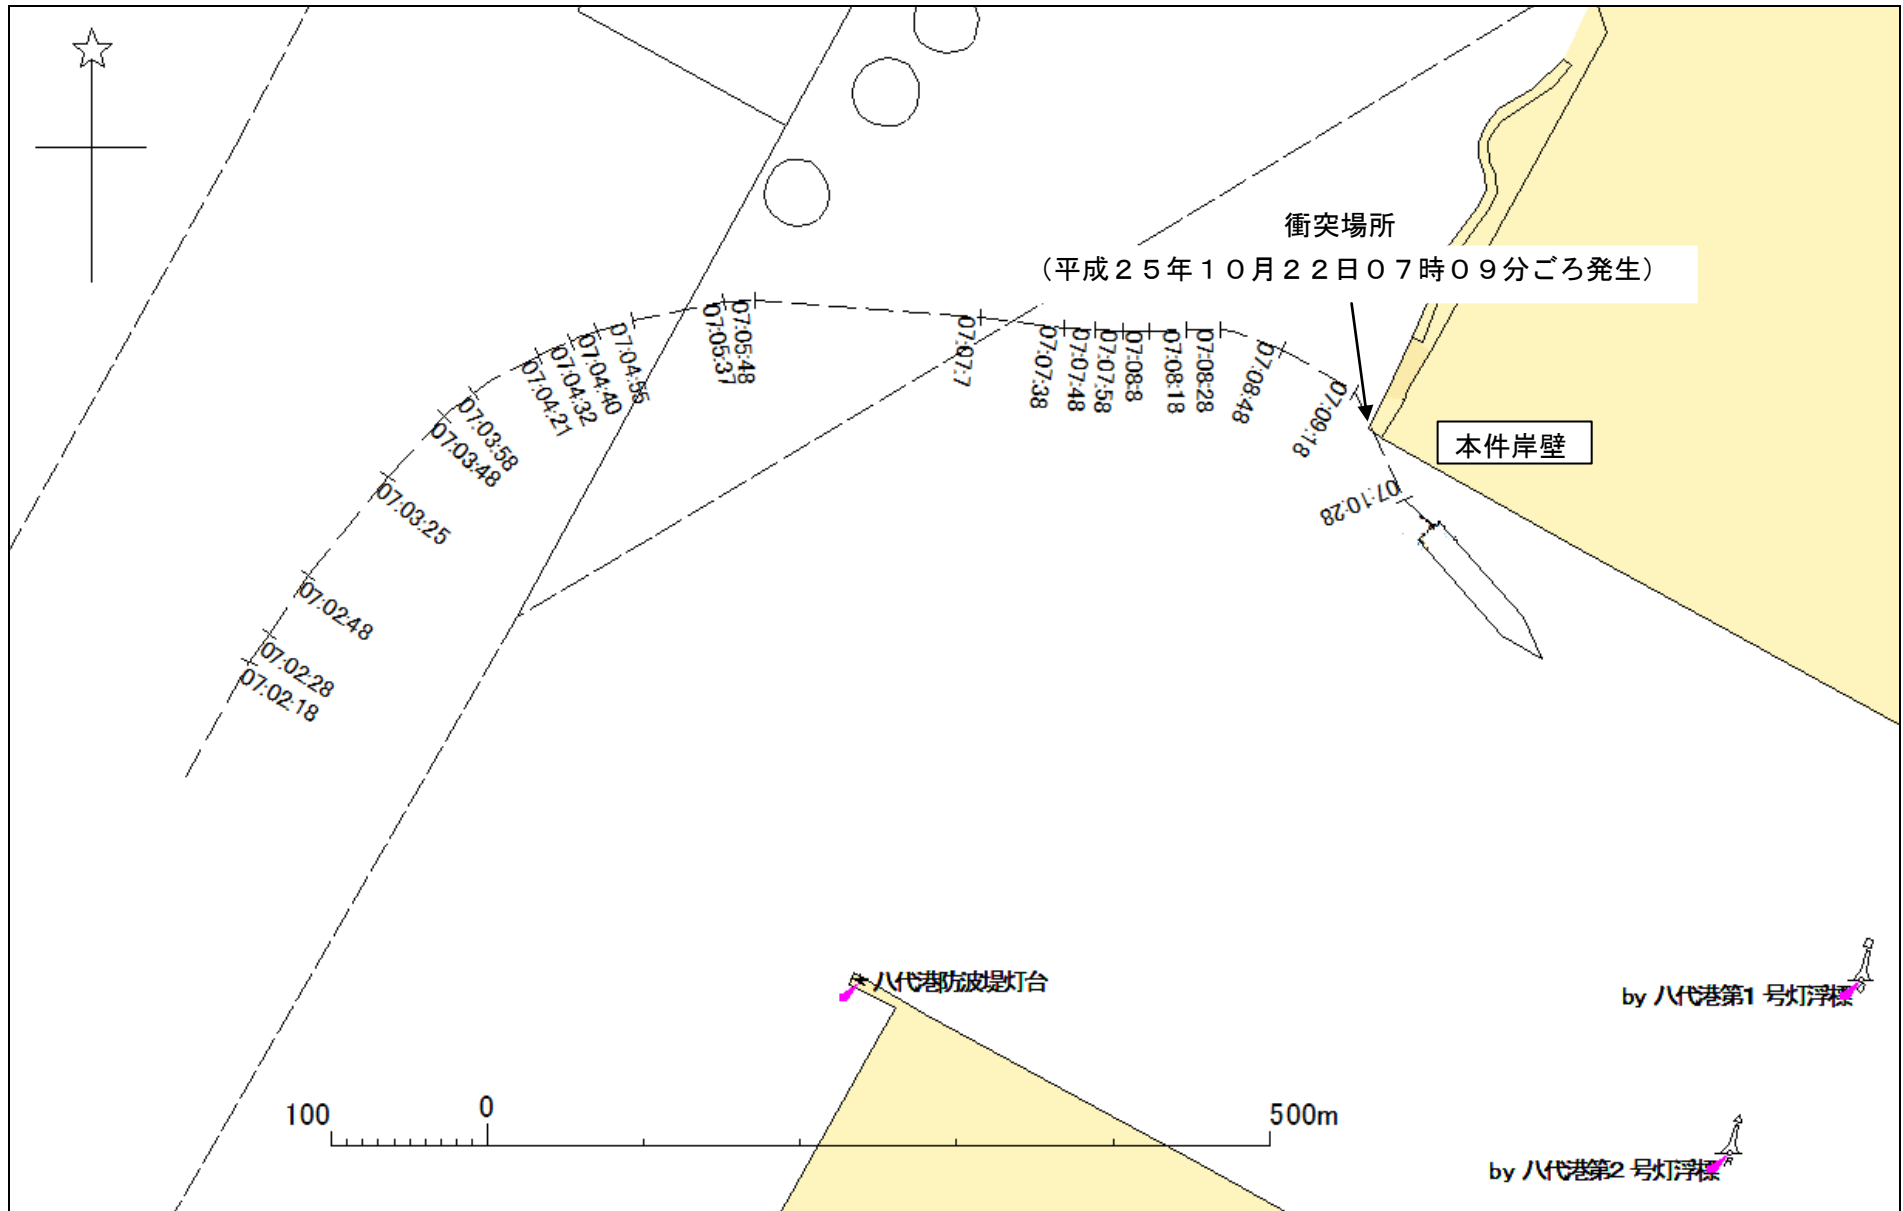
付図1 推定航行経路図

<p>汽笛を吹鳴したものの、移動する気配がなかった。</p> <p>船長は、なんとか入港できると思い、速力を前進最微速の約3～4 knに減速し、本件船舶群を避けながら、右転するうち、本件岸壁への進入角度（岸壁と針路のなす角度）が次第に小さくなり、また、行きあしを減じる操作も行っていったところ、本件岸壁前縁を西北西側に延長したラインの左側から本件岸壁の西北西端に向けて接近する態勢となった。</p> <p>船長は、舵とバウスラスターを併用して右転を試みたが、07時09分ごろ左舷中央部が本件岸壁の西北西端に衝突した。</p> <p>（付図1 推定航行経路図、付表1 AIS記録（抜粋） 参照）</p>
気象・海象	<p>気象：天気 晴れ、風 なし、視界 良好</p> <p>海象：潮流 八代港口、南島の南東方約500mでは、北北東流約1.1knであった。</p> <p>潮汐 上げ潮の中央期</p>
その他の事項	<p>本船の喫水は、船首約3.3m、船尾約4.5mであった。</p> <p>船長は、ふだん、岸壁への進入角度を約40°としていた。</p> <p>船長は、八代港の水路の基準針路が030°であったが、北寄りの潮流があると思い、約033°～035°の針路で航行した。</p> <p>船長は、2008年から船長職に就いており、本船には本年の4月から乗船していた。</p> <p>船長は、船長として八代港へ入港するのは初めてであったが、過去に乗組員として4～5回入港した経験があった。</p> <p>船長は、水先人の要請及び操船補助のタグボートの手配を行っていなかった。</p> <p>九州沿岸水路誌によれば、次のとおりである。</p> <p>八代港の針路法</p> <p>八代港三ツ島南灯浮標を左に見て内港入口に接近すればよいが、南北に流れる潮流があるので憩流時を選んだほうがよい。</p>
分析	<p>乗組員等の関与 あり</p> <p>船体・機関等の関与 なし</p> <p>気象・海象の関与 あり</p> <p>判明した事項の解析</p> <p>本船は、八代港の本件岸壁に入船左舷着けしようとし、船長が、右舵を取って右回頭しながら、本件岸壁に向けて進入を始めたものの、本件船舶群が前面水域におり、右回頭が適切にできなかったことから、本件岸壁の西北西端に向けて接近し、本件岸壁に衝突したものと考えられる。</p> <p>本船は、八代港外港に北北東流の潮流があったので、左方へ圧流された可能性があると考えられる。</p>

<p>船長が、右舵を取って右回頭しながら、本件岸壁に向けて進入を始めたものの、本件船舶群が前面水域にあり、右回頭が適切にできなかったため、本件岸壁の西北西端に向けて接近し、本件岸壁に衝突したことにより発生したものと考えられる。</p>
参考	<p>今後の同種事故等の再発防止に役立つ事項として、次のことが考えられる。</p> <ul style="list-style-type: none">・ 港内に操船に支障をきたす小型船舶等があれば、移動を待って進入すること。・ 岸壁との衝突の危険が生じた場合には、直ちに行きあしを止めること。
