船舶事故調査報告書

船種 船名 遊漁船 新海
漁船登録番号 SA2-1946
総トン数 6.6トン

事故種類 釣り客負傷

発生日時 平成25年1月8日 16時15分ごろ

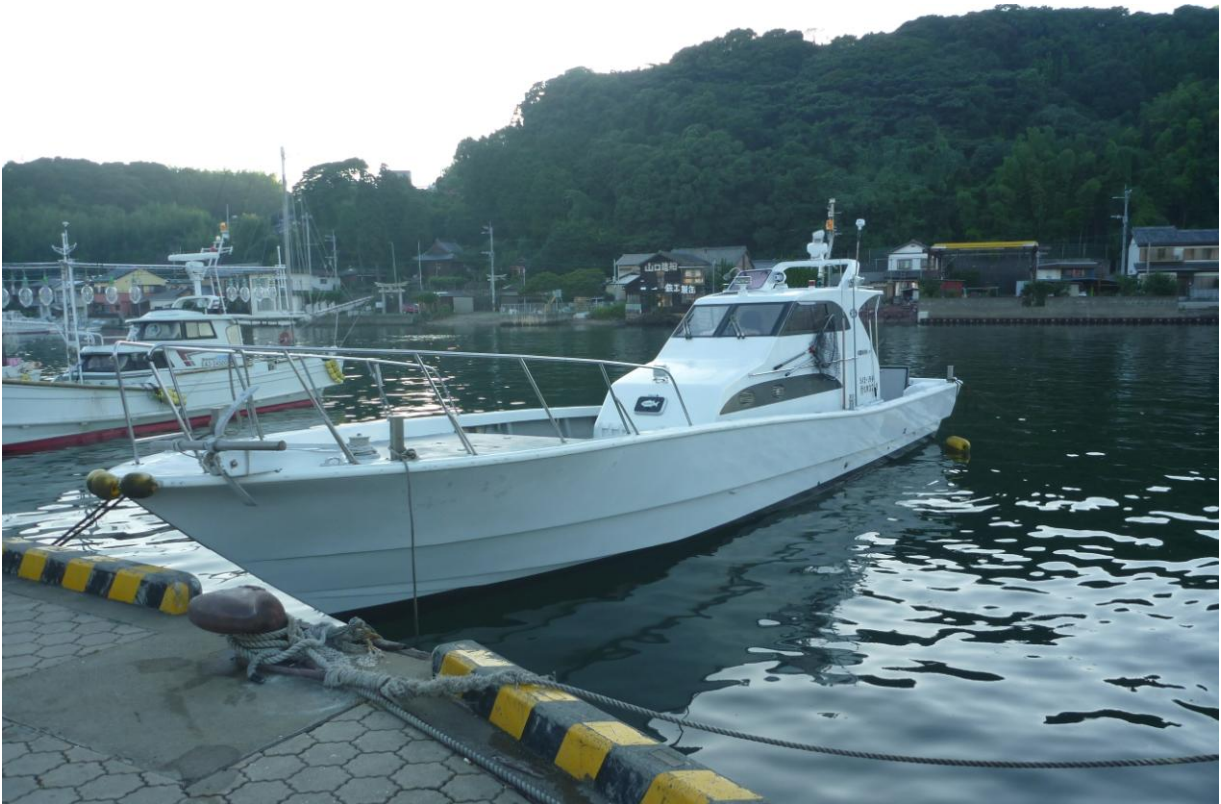
写真1 船体全景

本船は、船体や後部に操舵室と一体型の船室を備えたFRP製の遊漁船であり、操舵室下部にトイレが設けられ、その船首方及び操舵室後方が船室となっており、船首方の船室は椅子などがなく、船尾方の船室にはベンチ型の椅子が備えられていた。

前部甲板は、階段構造であり、船首部付近が高い船首甲板となり、操舵室囲壁付近が低い上甲板となっていた。上甲板と同じ階層には、操舵室外の両舷通路を介して行き来することができる船尾甲板があり、いずれの甲板でも釣りができる構造となっていた。

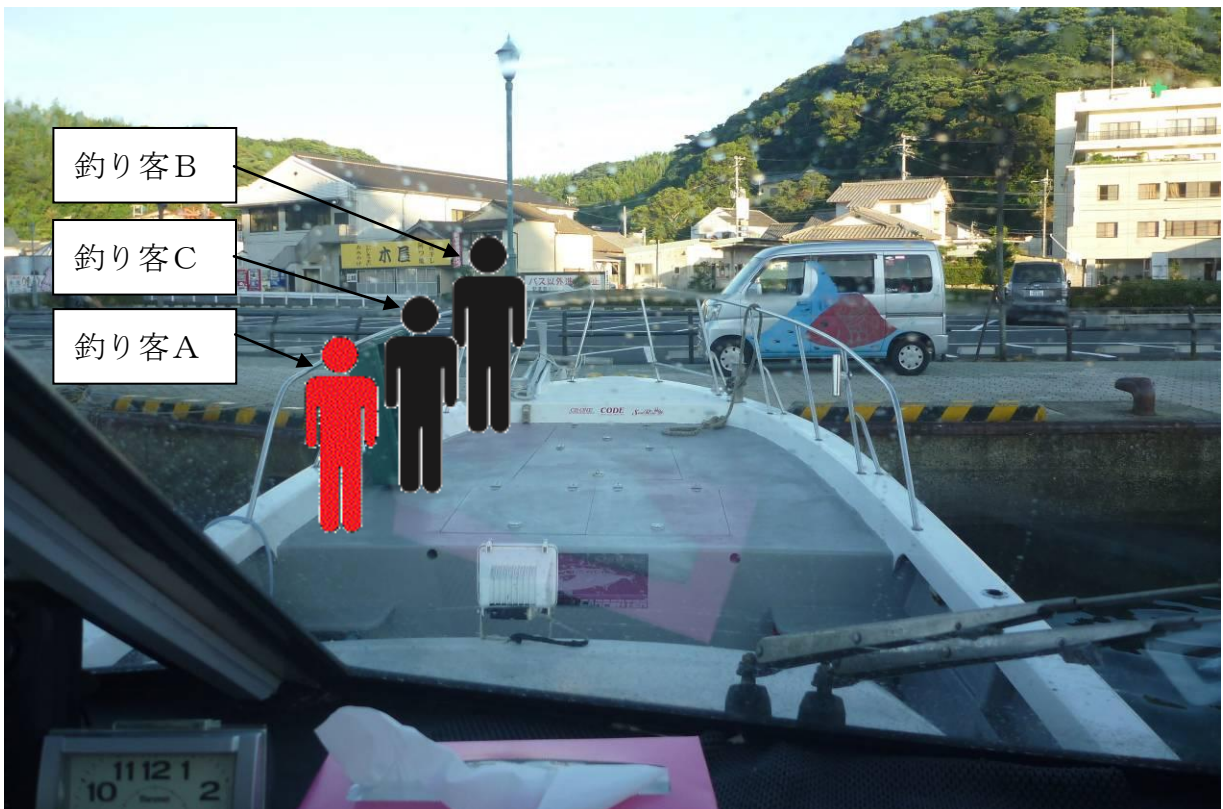
写真2 操舵室から見た船首方見通し及び前部甲板の状況

操舵室前面には、2枚の四角形の窓が、側面には引き違い式の開閉可能な台形の窓がそれぞれあり、前面2枚の窓には、いずれもワイパーが設置され、操縦席の天井部には、天窗が設置されていた。操舵室から前方に死角となるものはなく、見通しは良好であった。
