## 船舶事故調査報告書

平成26年5月22日

運輸安全委員会（海事専門部会）議決

事故種類	乗揚
発生日時	平成25年8月9日 18時05分ごろ
発生場所	沖縄県糸満市糸満漁港内 糸満市所在の糸満港灯浮標から真方位223°0.4海里付近 (概位 北緯26°07.5′ 東経127°39.4′)
事故調査の経過	平成25年8月20日、本事故の調査を担当する主管調査官（那覇事務所）ほか1人の地方事故調査官を指名した。 原因関係者から意見聴取を行った。
事実情報 船種船名、総トン数 船舶番号、船舶所有者等 L×B×D、船質 機関、出力、進水等	水中観光船 マリンスター、19トン 200-31746 沖縄、株式会社マリン観光開発（船舶借入人） 15.56m (Lr) × 5.80m × 1.74m、軽合金 ディーゼル機関、764.92kW、平成10年5月
乗組員等に関する情報	船長 男性 47歳 一級小型船舶操縦士・特殊小型船舶操縦士・特定 免許登録日 平成23年5月19日 免許証交付日 平成23年5月19日 (平成28年5月18日まで有効)
死傷者等	なし
損傷	右舷プロペラシャフト及びプロペラ翼に曲損
事故の経過	本船は、船長ほか1人が乗り組み、糸満漁港所在の造船所で修繕工事を終え、沖縄県那覇港に回航するため、船尾喫水が約1.5mにより、糸満漁港を港口に向けて航行していた。 本船は、糸満漁港の詳細な海図を所持しておらず、船長は、詳細な海図を見たことがなかった。 船長は、ふだんは那覇港内のみを航行しており、糸満漁港から那覇港の間を航行したことがなかったものの、本船を修繕工事のために糸満漁港に回航した際、過去の同漁港への回航に数回同乗した経験を持っている陸上従業員を同乗させて航行に関する助言を受けたので、那覇港へは助言に従って航行すれば、回航できると思い、陸上従業員を同乗させなかった。 本船は、GPS魚探を作動させていたものの、ふだんから水深を測る目的で魚探画面を表示させており、船長は、プロッター画面を使用

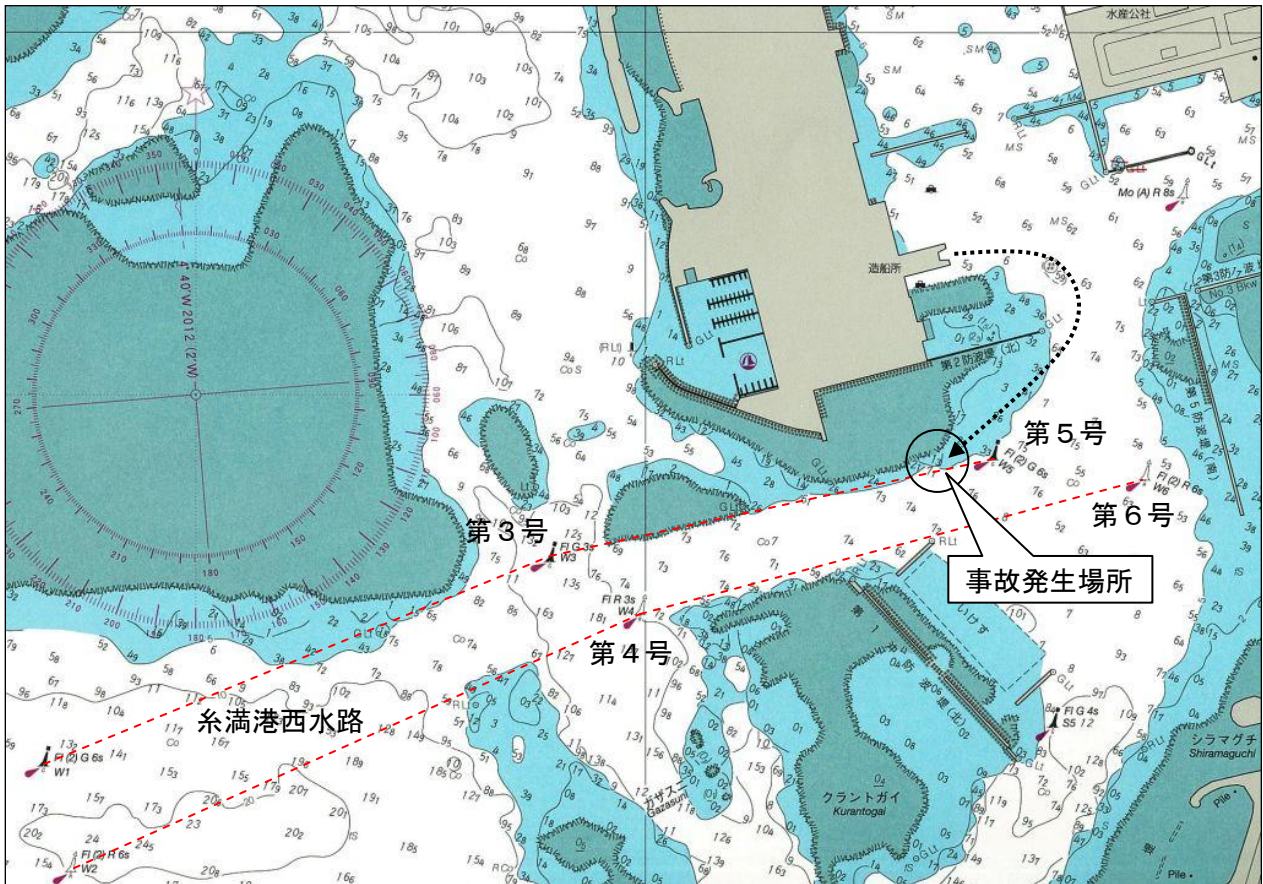
付図1 事故発生経過概略図

<p>した経験がなく、プロッターとして使用していなかった。</p> <p>船長は、陸上従業員から、糸満漁港第2防波堤（北）を通過した後、糸満港西水路（以下「本件水路」という。）第5号及び第6号灯浮標の間を通り、本件水路第3号及び第4号灯浮標の間に向首するように助言を受けていた。</p> <p>船長は、第2防波堤（北）を通過した後、陸上従業員の助言を失念し、本件水路第3号及び第4号灯浮標の間に向け、約5ノットの速力で航行していたところ、平成25年8月9日18時05分ごろ本船が本件水路北側の浅瀬に乗り揚げ、乗り切った。</p> <p>船長は、乗り揚げた後に船体に振動を感じたので、本件水路を出て機関を停止させて漂泊し、水中観光に使用する昇降式の海中展望室を降ろして船底を確認したところ、右舷側のプロペラシャフトが曲がっており、修繕を要すると思い、那覇港まで回航することを諦めて自力で航行して糸満漁港所在の造船所に戻った。</p> <p>（付図1 事故発生経過概略図 参照）</p>
気象・海象	<p>気象：天気 晴れ、風向 西、風力 2、視界 良好</p> <p>海象：潮汐 上げ潮の中期、潮高 約1.5m</p>
その他の事項	<p>本船は、船員法非適用船舶認定書を受有していた。</p>
<p><b>分析</b></p> <p>乗組員等の関与</p> <p>船体・機関等の関与</p> <p>気象・海象の関与</p> <p>判明した事項の解析</p>	<p>あり</p> <p>なし</p> <p>なし</p> <p>本船は、糸満漁港を航行中、船長が、陸上従業員の助言に従って航行する予定であったものの、糸満漁港第2防波堤（北）を通過後、助言を失念し、本件水路第3号及び第4号灯浮標の間に向けて航行したことから、本件水路の外側の浅瀬に向けて航行することとなり、本件水路北側の浅瀬に乗り揚げたものと考えられる。</p> <p>船長は、ふだんは那覇港内のみを航行しており、那覇港から糸満漁港間を航行した経験がなく、糸満漁港の詳細な海図を見たことがなかったことから、陸上従業員の助言を受けたものと考えられる。</p>

<b>原因</b>	<p>本事故は、本船が、糸満漁港を航行中、船長が、陸上従業員の助言に従って航行する予定であったものの、糸満漁港第2防波堤（北）を通過後、助言を失念し、本件水路第3号及び第4号灯浮標の間に向けて航行したため、本件水路の外側の浅瀬に向けて航行することとなり、本件水路北側の浅瀬に乗り揚げたことにより発生したものと考えられる。</p>
<b>参考</b>	<p>今後の同種事故等の再発防止に役立つ事項として、次のことが考えられる。</p> <ul style="list-style-type: none"> <li>・事前の水路調査を十分に行うこと。</li> <li>・航海計器を有効に活用すること。</li> </ul>
