船舶事故調査報告書

平成26年5月29日

運輸安全委員会（海事専門部会）議決

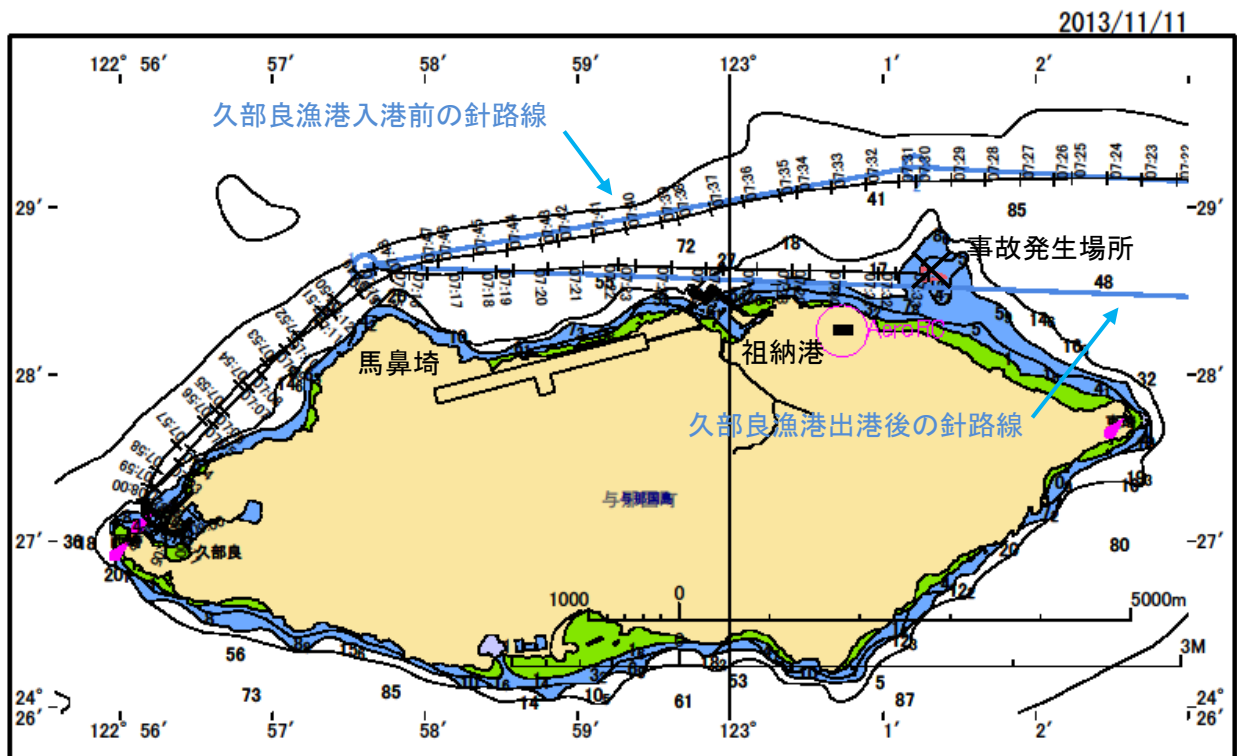
付図1 事故発生経過概略図

一等航海士は、GPSプロッターの画面に表示される航跡が、次の目的地と結ぶ針路線に合うように自動操舵の針路を調整した後、船橋を離れてトイレに行き、本船は、船橋が無人の状態により、与那国島北方沖を約10ノットの速力で航行していたところ、平成25年11月11日07時33分ごろ祖納港東方沖の浅瀬に乗り揚げた。（付図1 事故発生経過概略図 参照）

原因	本事故は、本船が、石垣港に向けて与那国島北方を航行する際、船長が、GPSプロッターに馬鼻埼沖の次に石垣島北西方沖の目的地を設定しており、祖納港東方沖の浅瀬に向かう針路線が表示されていたこと、及び一等航海士が、馬鼻埼沖で変針する際、GPSプロッター

<p>に表示されていた祖納港東方沖の浅瀬に向かう針路線を航行できるようにして自動操舵とし、船橋を離れていたため、本船が祖納港東方沖の浅瀬に向けて航行することとなり、同浅瀬に乗り揚げたことにより発生したものと考えられる。</p>
<p>参考</p>	<p>今後の同種事故等の再発防止に役立つ事項として、次のことが考えられる。</p> <ul style="list-style-type: none"> ・ 入直する際は、あらかじめ用便などを済ませ、体調を整えてから当直を交代し、当直中に体調に異変があったときは、代直を立てること。 ・ 予定針路は、航海用の海図を使用し、安全な針路となっていることを確認すること。 ・ レーダーを適切に使用すること。
