船舶事故調査報告書

船種船名 貨物船 HEILAN BROTHER

事故種類 乗組員負傷

発生日時 平成24年10月23日 09時10分ごろ

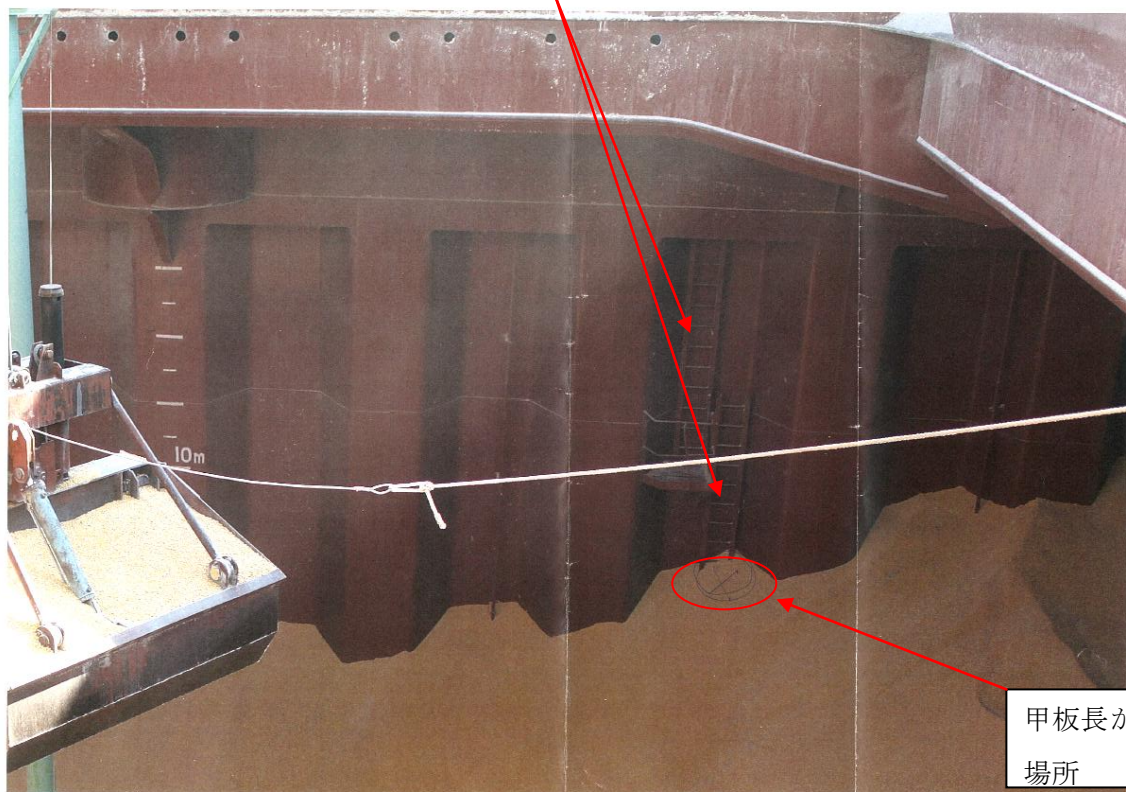
写真1 3番貨物倉の状況

甲板長は、3番貨物倉に先に入り、09時10分ごろ垂直はしごを下りた辺りで倒れ、甲板員Aは、息苦しくなり、必死にはしごを昇って脱出し、救助を求めた。

とうもろこしの上には倉口までの間に約5～6mの空間が生じ、とうもろこしが腐って発酵した臭いがしており、3番貨物倉の右舷側中央部における酸素濃度の測定を行ったところ、酸素濃度が約3～4%であった。

これらから、3番貨物倉は、グラマシー港から小樽港まで輸送される間に積載されていたとうもろこしが、密閉されていた3番貨物倉の空気中の酸素を消費したため、酸素濃度が低下しており、ハッチカバーを開放していたが、自然換気であったことから、甲板長、甲板員A及び甲板員Bが、3番貨物倉に入ったとき、3番貨物倉の空気は酸素濃度が低下した状態であった。

垂直はしご

甲板長が倒れた
場所

- (1) とうもろこしを積載し、密閉されていた貨物倉に入る際は、十分に換気を行い、貨物倉の酸素濃度測定により、貨物倉に入ることの安全を確認すること。
- (2) 乗組員に対し、とうもろこしを積載した貨物倉が酸素欠乏状態になる可能性があることを改めて周知徹底するとともに、酸素欠乏症についての教育をすること。
