船舶事故調査報告書

事故種類	乗揚
発生日時	平成25年10月17日 14時25分ごろ
発生場所	北海道白老町 ^{しろおい} 白老港の東防波堤基部付近 白老町所在の開発局白老高砂沖人工リーフB灯標から真方位229° 1.6海里付近 (概位 北緯42° 31.3′ 東経141° 19.5′)
事故調査の経過	平成25年11月27日、本事故の調査を担当する主管調査官（函館事務所）を指名した。 原因関係者から意見聴取を行った。
事実情報 船種船名、総トン数 船舶番号、船舶所有者等 L×B×D、船質 機関、出力、進水等	監督測量船 はやぶさ、19トン 235-34848 北海道、国土交通省 16.75m (Lr) × 4.18m × 2.06m、FRP ディーゼル機関2基、926.74kW (合計)、平成8年2月
乗組員等に関する情報	船長 男性 65歳 一級小型船舶操縦士・特殊小型船舶操縦士・特定 免許登録日 昭和50年6月6日 免許証交付日 平成21年7月14日 (平成26年10月11日まで有効)
死傷者等	なし
損傷	両舷プロペラの欠損及び曲損、左舷プロペラ軸の曲損等
事故の経過	本船は、船長及び甲板員1人が乗り組み、北海道開発局室蘭建設部苦小牧港湾事務所（以下「開発局」という。）の職員2人を乗せ、白老港の東防波堤基部付近に設置され、「白老港東防波堤港内 ^{しょうはこう} 消波工」と称される潜堤施設（以下「本件施設」という。）の海底状況調査のため、平成25年10月17日14時20分ごろ同港内で漂泊し、音波を発する観測機器を右舷船尾に取り付けた。 本船は、船長が操舵室右舷側に設置された椅子に腰を掛けて手動操舵で操船に当たり、甲板員及び開発局職員2人が船尾甲板で待機し、本件施設へ向けて航行を開始した。 船長は、本件施設の港口側及び港奥側の2か所に設置された消波ブロックの先端付近にそれぞれ設置された黄色の潜堤標識灯（以下「本件標識灯」という。）間において、徐々に東防波堤側に接近して東防

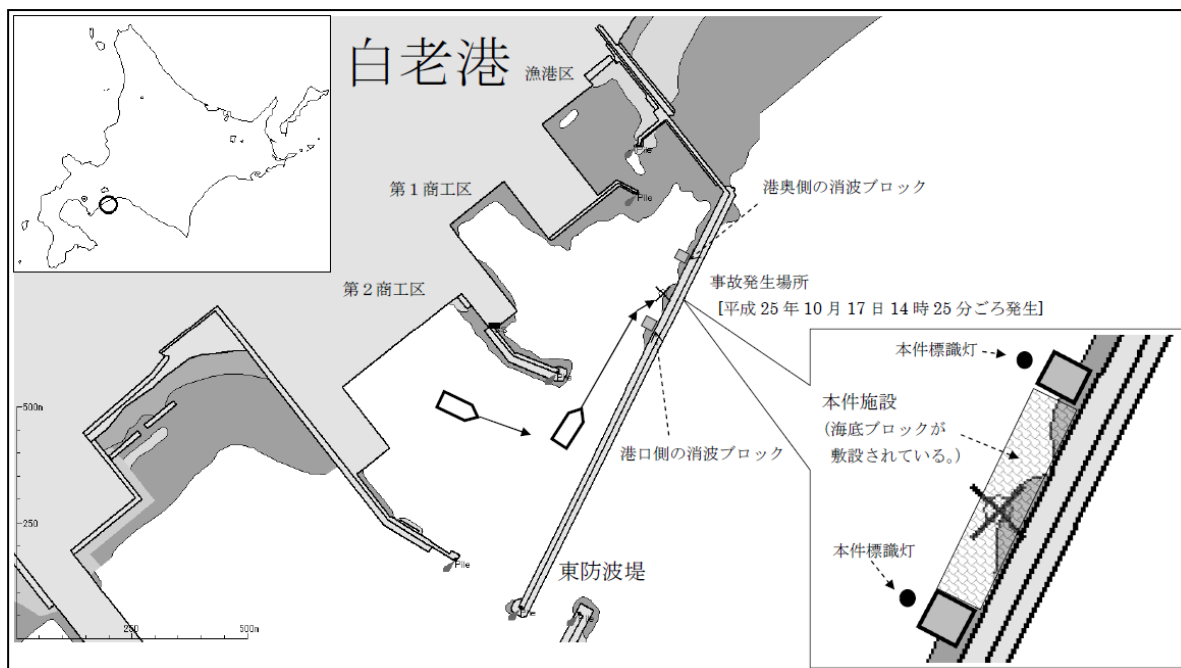
付図1 事故発生経過概略図

<p>波堤と平行に本件施設内を往復航行しようと思った。</p> <p>本船は、北東進して港口側の本件標識灯に近づき、船長が、港口側の本件標識灯を本船の右舷正横に認め、両舷主機を中立とし、船首を東防波堤側へ向けるため、少し右に舵を取った。</p> <p>船長は、本船が西風に流され、思ったより右舷側に寄り過ぎたので、右舷主機を前進として船体を立て直そうとしたところ、14時25分ごろ、港口側の本件標識灯から北東方70m付近において、右舷主機のプロペラに軽い衝撃を感じ、続いて左舷主機のプロペラに大きな衝撃を感じた。</p> <p>船長は、続航すれば、本船の損傷が大きくなると思い、船首を東防波堤側に向けて両舷主機を後進とし、本船は、自力で本件施設から離れて白老港第1商工区の岸壁に着岸した。</p> <p>(付図1 事故発生経過概略図、写真1 本件施設の状況(港奥側から港口側を望む)、写真2 本件施設の状況(港口側から港奥側を望む) 参照)</p>
<p>気象・海象</p>	<p>気象：天気 晴れ、風向 西、風力 4～5、視界 良好</p> <p>海象：海上 平穏、潮汐 ほぼ高潮時</p>
<p>その他の事項</p>	<p>(1) 本件施設</p> <p>本件施設は、海図、水路誌等には記載されていなかった。</p> <p>本件施設は、港内の波浪を軽減させるため、東防波堤から港内側に消波ブロックが約20m突出するように港口側(南西)及び港奥側(北東)に2か所設置されており、両消波ブロック間の距離は約170mであった。</p> <p>本件施設は、昆布等の藻場の着生及び魚介類の産卵生育環境の創出機能も有しており、その海底には、多数の消波ブロック(以下「海底ブロック」という。)及びほたて貝殻試験礁(鋼製の籠にほたての貝殻を入れて魚類の産卵状況等を調査するもの。)が敷設されていた。</p> <p>本件施設付近の水深は、東防波堤から港内側へ向けて傾斜が設けられ、東防波堤側で約0.5m、本件標識灯付近で約4.5mであった。</p> <p>(2) 本船</p> <p>本船は、開発局から船舶運航業務委託を受けて船舶運航会社が運航を行っており、事前に通知された1か月分の運航スケジュールに従い、主に苫小牧港東区、同港西区及び白老港の港湾施設の点検業務に当たっていた。</p> <p>本船の本事故当時の喫水は、船首約0.8m、船尾約1.4mであった。</p> <p>本船の操舵室から海底ブロックを視認することはできなかった。</p>

<p>原因</p>	<p>本事故は、本船が、白老港の本件施設付近を北東進中、船長が、港口側の本件標識灯を右舷正横に認めた際、東防波堤側に接近しようとしたため、東防波堤側に向けて右に舵を取って航行していたところ、西風に圧流されて東防波堤側の海底ブロックに接近し、海底ブロックに乗り揚げたことにより発生したものと考えられる。</p>

参考	<p>船長、船舶運航会社及び開発局は、本事故後、開発局から図面等の資料を提供して情報の共有を図ることとした。</p> <p>今後の同種事故等の再発防止に役立つ事項として、次のことが考えられる。</p> <ul style="list-style-type: none">・ 船長、船舶運航会社及び船舶所有者は、防波堤基部に接近する場合、慎重を期し、船舶の安全運航に重要な水深等に関する情報については相互に確認を行うこと。
-----------	----------------------------------------------------------------------------------------------------------------------------------------------------------------------------------------------------------------------------------

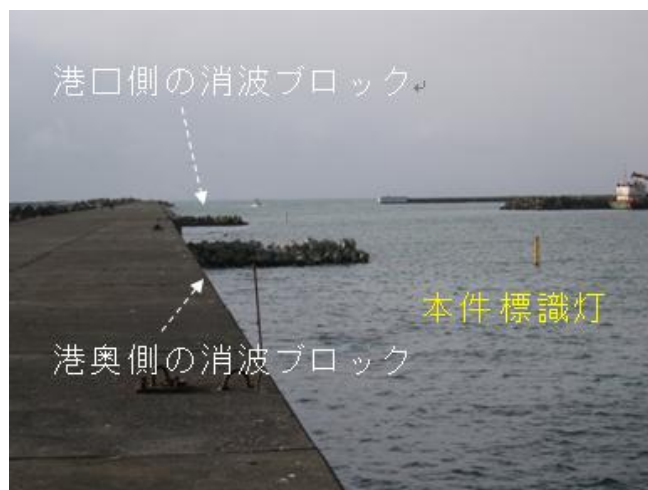
写真1 本件施設の状況（港奥側から港口側を望む）

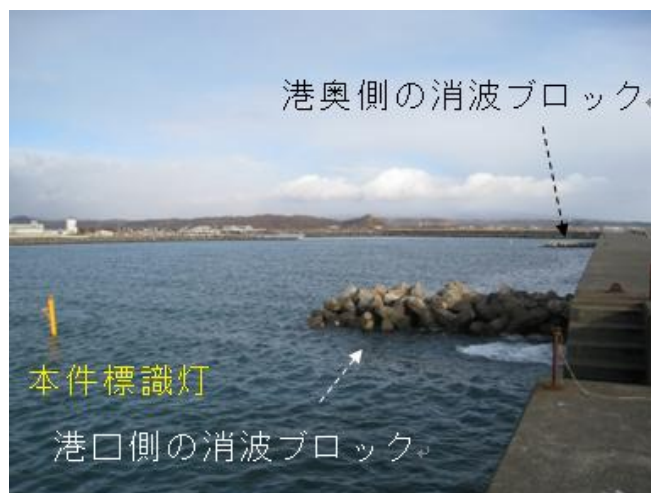
写真2 本件施設の状況（港口側から港奥側を望む）
