# 船舶事故調査報告書

平成26年6月26日

運輸安全委員会（海事専門部会）議決

事故種類	乗揚
発生日時	平成25年12月13日 06時34分ごろ
発生場所	徳島県阿南市橘港東方沖 阿南市所在の刈又埼灯台から真方位348° 1,970m付近 (概位 北緯33° 51.7′ 東経134° 42.9′)
事故調査の経過	平成25年12月13日、本事故の調査を担当する主管調査官（神戸事務所）ほか1人の地方事故調査官を指名した。 原因関係者から意見聴取を行った。
<b>事実情報</b> 船種船名、総トン数 船舶番号、船舶所有者等 L×B×D、船質 機関、出力、進水等	A 押船 第八琴丸、19トン 260-36413兵庫、淡路土建株式会社（A社） 14.00m (Lr) × 5.50m × 1.95m、鋼 ディーゼル機関2基、809kW（合計）、平成8年12月 B クレーン台船 あわじ号、不詳 なし、A社 45.00m × 15.00m × 3.00m、鋼 機関なし、平成9年1月29日 C 作業船 <sup>ア</sup> AWA <sup>フ</sup> J <sup>ジ</sup> I、5トン未満 260-33575兵庫、A社 10.00m (Lr) × 3.50m × 1.15m、鋼 ディーゼル機関、250kW、平成7年2月
乗組員等に関する情報	A 船長A 男性 44歳 一級小型船舶操縦士・特殊小型船舶操縦士・特定 免許登録日 平成9年11月28日 免許証交付日 平成24年6月25日 （平成29年11月27日まで有効）
死傷者等	なし
損傷	A 両舷プロペラに曲損及び欠損、両舷舵板及びシューピース下面に凹損及び擦過傷、プロペラガードに曲損及び亀裂 B 両舷船底（船首～船尾）に擦過傷 C なし
事故の経過	A船は、船長Aが1人で乗り組み、船首をB船の船尾凹部に嵌合させ、さらに、B船の右舷後部にC船を接舷させて押船列（以下「A船

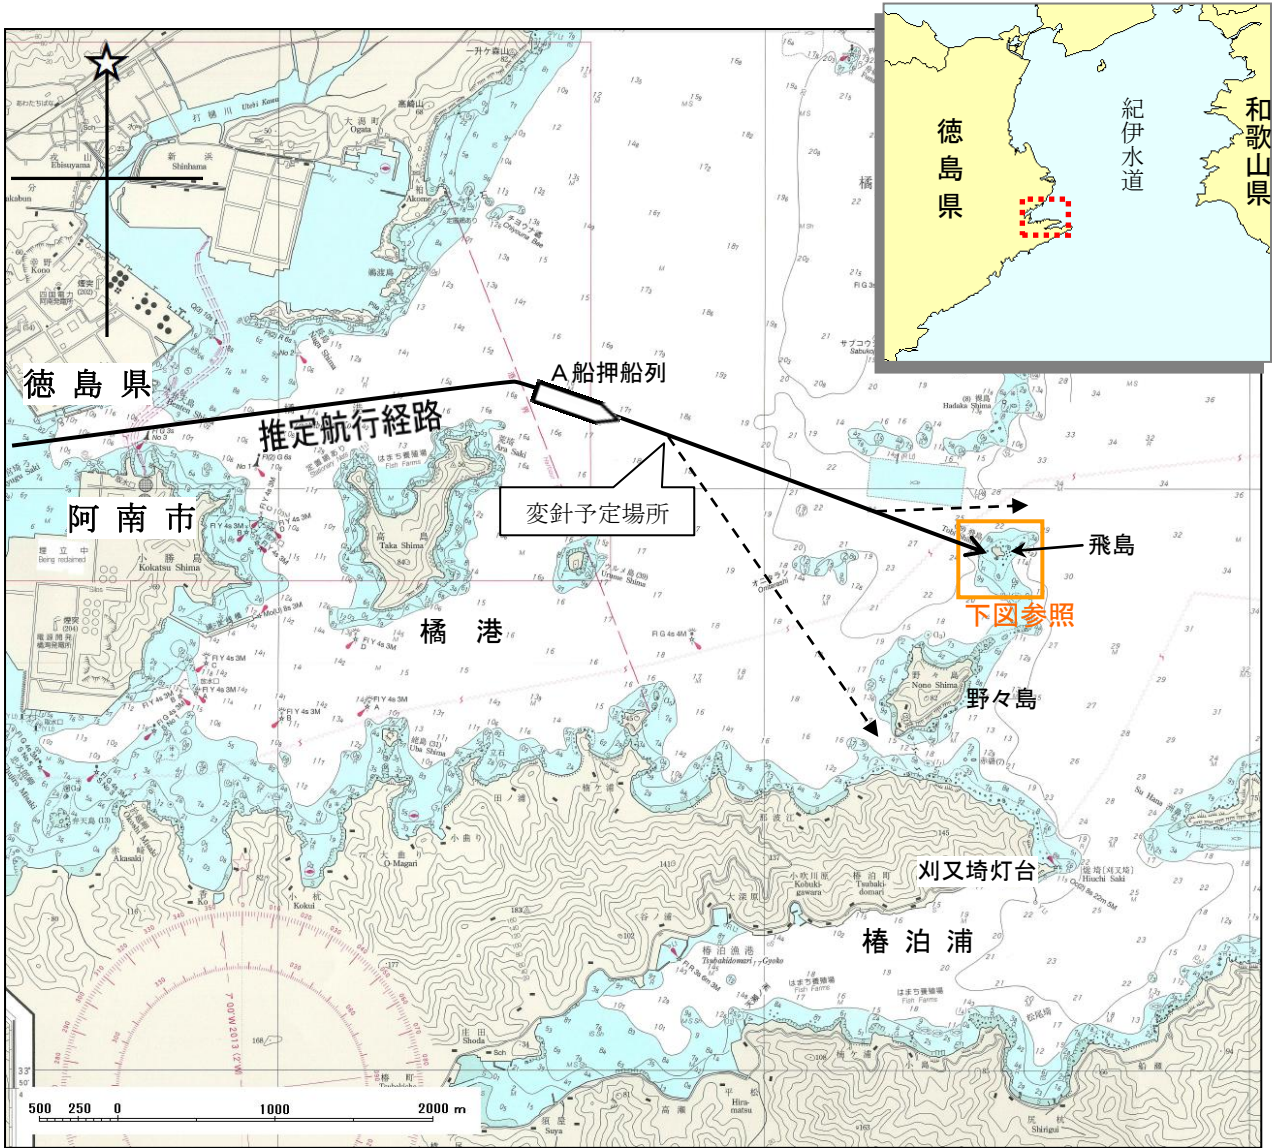
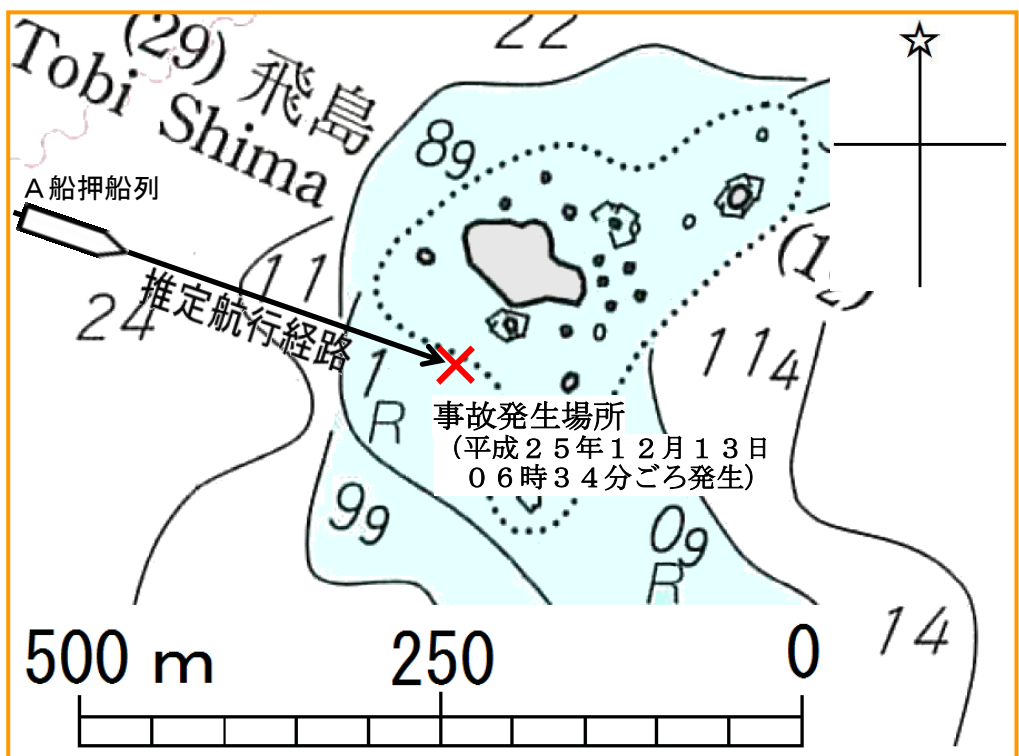
付図1 事故発生経過概略図

<p>首で見張りに立ち、野々島と対岸との間を航行して椿泊浦に向かった記憶があったので、元請け会社から提供された海図で水深を確認するなどし、予定航行経路の水路状況を調査しなくても航行できると思っていた。</p> <p>船長Aは、本事故後、野々島と対岸との間を航行した記憶は、勘違いであったことに気付いた。</p> <p>本事故発生場所付近の水深は約1.20～1.30mであり、底質は石混じりの岩である。</p> <p>(付図1 事故発生経過概略図 参照)</p>
<p><b>分析</b></p> <p>乗組員等の関与 船体・機関等の関与 気象・海象の関与 判明した事項の解析</p>	<p>あり なし なし</p> <p>A船押船列は、橘港東方沖を東南東進中、船長Aが、過去の記憶に頼り、予定航行経路の水路調査を行っておらず、また、飛島南方を航行しようとした際、飛島南方の水深を確認していなかったことから、飛島南方に向けて航行し、飛島南方の水深2m以下の浅所に乗り揚げたものと考えられる。</p>
<p><b>原因</b></p>	<p>本事故は、日出前の薄明時、A船押船列が、橘港東方沖を東南東進中、船長Aが、過去の記憶に頼り、事前に予定航行経路の水路調査を行っておらず、また、飛島南方を航行しようとした際、飛島南方の水深を確認していなかったため、飛島南方に向けて航行し、飛島南方の水深2m以下の浅所に乗り揚げたことにより発生したものと考えられる。</p>
<p><b>参考</b></p>	<p>今後の同種事故等の再発防止に役立つ事項として、次のことが考えられる。</p> <ul style="list-style-type: none"> <li>・事前に海図を確認し、また、海上保安庁及び地元の漁業関係者から予定航行経路に関する情報等を入手するなどして航海計画を作成すること。</li> </ul>
