## 船舶事故調査報告書

平成26年6月19日  
 運輸安全委員会（海事専門部会）議決  
 委員 横山 鐵男（部会長）  
 委員 庄司 邦昭  
 委員 根本 美奈

事故種類	衝突
発生日時	平成25年5月20日 21時35分ごろ
発生場所	愛媛県今治市岡村島南東方沖 今治市所在のアゴノ鼻灯台から真方位218° 1.5海里（M）付近 （概位 北緯34° 09.8′ 東経132° 54.8′）
事故調査の経過	平成25年5月29日、本事故の調査を担当する主管調査官（広島事務所）ほか1人の地方事故調査官を指名した。 原因関係者から意見聴取を行った。
<b>事実情報</b> 船種船名、総トン数 船舶番号、船舶所有者等 L×B×D、船質 機関、出力、進水等	A 貨物船 第八 <sup>ゆたか</sup> 豊丸、199トン 132659、山下汽船有限会社 58.30m×9.60m×5.40m、鋼 ディーゼル機関、588.4kW、平成3年7月 B 漁船 琴 <sup>ことしろ</sup> 白丸、4.9トン EH3-47182（漁船登録番号）、個人所有 12.95m（Lr）×2.73m×0.88m、FRP ディーゼル機関、265kW、平成15年11月17日 第270-45617号（船舶検査済票の番号）
乗組員等に関する情報	A 船長A 男性 43歳 五級海技士（航海） 免許年月日 平成8年6月20日 免状交付年月日 平成23年6月2日 免状有効期間満了日 平成28年6月19日 機関長A 男性 59歳 六級海技士（航海）又はこれより上級の海技免状を有せず。 B 船長B 男性 58歳 二級小型船舶操縦士・特殊小型船舶操縦士・特定 免許登録日 昭和50年8月29日 免許証交付日 平成20年12月8日 （平成26年1月24日まで有効）
死傷者等	A なし B 死亡 1人（船長B）

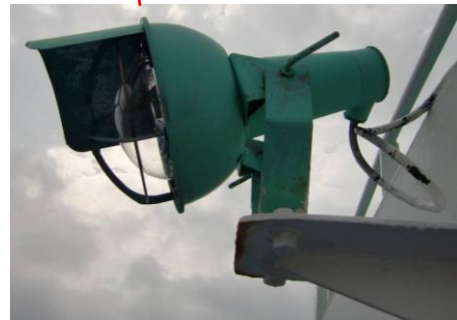
写真2 A船が点灯した作業灯

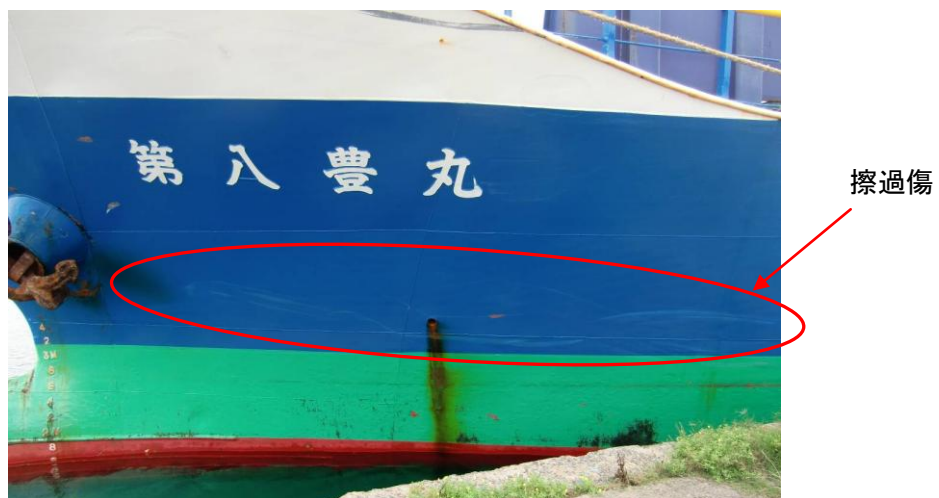
<p>損傷</p>	<p>A 左舷船首部外板に擦過傷 B 右舷ハンドレール、ネットローラー及びテント支柱に曲損等</p>
<p>事故の経過</p>	<p>A船は、船長A及び機関長Aの2人が乗り組み、工業部品約124tを積み、マスト灯、両舷灯及び船尾灯を表示し、来島海峡航路中水道の北口付近を来島海峡航路西口に向けて航行中、機関長Aが船長Aと交代して単独の船橋当直に就いた。</p> <p>機関長Aは、今治市大角鼻の北方沖で左転し、約10.5～11.0ノット(kn)の速力(対地速力、以下同じ。)で来島海峡航路に沿う針路とした頃、船首方にB船の白灯を視認した。</p> <p>レーダーは、0.25Mレンジで前方が約0.5Mまで見えるようにオフセンターとして作動していた。</p> <p>機関長Aは、自動操舵で西進を続けて来島海峡航路西口を通過し、B船が船首方やや左に接近したとき、B船は同航する操業中の底引き網漁船であり、A船の船橋前面中央に取り付けた作業灯を点灯すれば、B船がA船に気付いて針路を変えるものと思い、作業灯を点灯した。</p> <p>機関長Aは、B船を船首方やや左50m付近に見る状況となったとき、明かりがついたB船の船首に船首方を向いて作業を行っている人の姿を認め、B船にA船を避航する様子が見られなかったため、急いで右舵約15°を取ったところ、平成25年5月20日21時35分ごろ、岡村島南東方沖において、両船が著しく接近した。</p> <p>機関長Aは、船体にショックを感じなかったが、船橋左舷側ドアを開けて外に出た後、左舷側至近を船尾方に後退して行くB船を目で追い、B船が左右に少し動揺していたものの、紅色及び緑色等の灯火がついており、B船が操業を続けているものと思い、航行していたところ、21日06時30分ごろ海上保安部から本事故の問合せを受け、その後、岡村島南東方沖において、A船とB船が著しく接近した際、両船が衝突していたことを知った。</p> <p>B船は、船長Bが1人で乗り組み、今治市岡村港を出港し、今治市大下島南方沖でさわら流し網漁を行っていた。</p> <p>僚船(以下「C船」という。)の船長(以下「船長C」という。)は、B船の南西方沖でさわら流し網漁を開始し、投網を終えた20時15～20分ごろ、同じく投網を終えたB船がC船に接近して来たので、10分程度、船長Bと会話をし、20日21時00分ごろ揚網を開始した。</p> <p>船長Cは、揚網中、B船の作業灯の明かりが見えなかったため、揚網後、B船の操業場所へ向かい、B船が投入した網を見付けて網を懐中電灯で照らしながら移動中、網の南端を示す緑色の点滅灯を取り付けたブイがないことに気付き、船長Bの携帯電話を呼び出したが、応答がなかった。</p>

写真3 A船の損傷状況

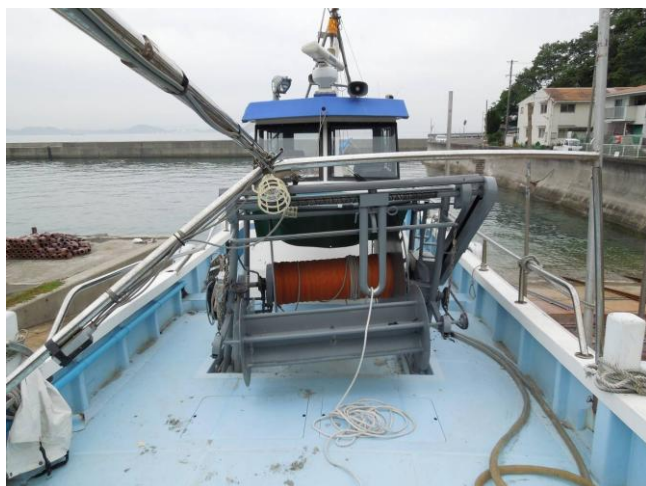
写真5 B船の損傷状況（甲板上）

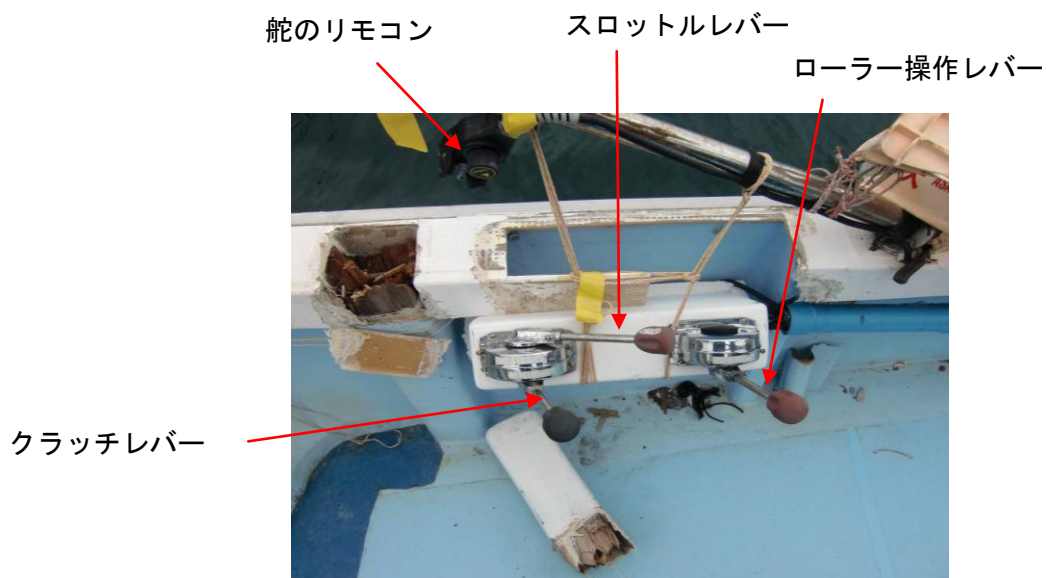
<p>船長Cは、24時00分ごろ岡村港に帰港後、僚船の船長たちに状況を説明して今後の対応を相談し、僚船と改めて出港してB船の網を回収して帰り、船長Bの家族にB船の状況を知らせるとともに、海上保安庁に118番通報した。</p> <p>船長Bは、21日16時22分ごろ今治市西浦の海岸に漂着しているところを地元の人に発見されたが、死亡が確認され、死亡推定時刻は21日00時ごろ、死因は溺水と検案された。</p> <p>B船は、21日05時00分ごろ今治市馬刀湍の海岸に漂着しているところを地元の人に発見された。</p> <p>B船は、発見された際、舵が右舵一杯、クラッチレバーが後進、スロットルレバーが低速となっていた。</p> <p>(付図1 推定航行経路図、付図2 推定航行経路図(拡大)、附表1 A船のレーダー記録(抜粋)、附表2 B船のGPS記録(抜粋)、写真1 A船全景、写真2 A船が点灯した作業灯、写真3 A船の損傷状況、写真4 B船全景、写真5 B船の損傷状況(甲板上)、写真6 B船の舵及び機関の遠隔操縦装置(右舷船首)参照)</p>
<p>気象・海象</p>	<p>気象：天気 晴れ、風向 北西、風力 1、視界 良好</p> <p>海象：潮汐 上げ潮の中央期、 潮流(浮磯灯標の北北西方約1.5M) 257° 約0.9kn</p>
<p>その他の事項</p>	<p>機関長Aは、B船に対する監視を目視で行っており、レーダーを見ていなかった。</p> <p>B船が行うさわら流し網漁の網は、長さ約1,000m(10反)、幅約25mであり、網の上端には長さ約0.6mの細い円柱状の浮きを取り付けた長さ約10mのロープが10mを超える間隔で結ばれており、本船の右舷側にはビール瓶20本収納のケース(以下「収納ケース」という。)が浮きの収納用に4個並べて設置され、船長Bは、網の巻取りと共に浮きを外して収納ケースの中に船首側から順番に収納していた。</p> <p>B船には浮きが80本積まれ、本事故時、うち2本が収納ケースの最も船首側に、2本が収納ケースの最も船尾側にそれぞれ収納されており、網と共に67本が回収されたが、9本が流出していた。</p> <p>B船の網は、一方の端から1反目と2反目の接合箇所まで破損していた。</p> <p>B船の網には、両端と中央に浮きが各1個ずつ取り付けられており、両端の浮きには紅色、緑色及び中央の浮きには白色に点滅するブイがそれぞれ設置されていた。</p> <p>船長Bは、揚網の際、船尾マスト上端に紅色全周灯、操舵室上部に白色全周灯及び航海灯を点灯し、船首甲板に作業灯を点灯していた。</p> <p>船長Bは、本事故後に発見されたとき、救命胴衣を着用していなか</p>

写真6 B船の舵及び機関の遠隔操縦装置（右舷船首）
