船舶事故調査報告書

平成26年6月19日
 運輸安全委員会（海事専門部会）議決
 委員 横山 鐵 男（部会長）
 委員 庄 司 邦 昭
 委員 根 本 美 奈

事故種類	乗組員死亡
発生日時	不明（平成26年3月22日 13時00分ごろ～23日 06時57分ごろの間）
発生場所	不明（鳥取県鳥取市鳥取港～同港北北東方沖の間）
事故調査の経過	<p>平成26年3月25日、本事故の調査を担当する主管調査官（広島事務所）ほか1人の地方事故調査官を指名した。</p> <p>原因関係者としての船長からの意見聴取は、本人が本事故で死亡したため行わなかった。</p>
事実情報 船種船名、総トン数 船舶番号、船舶所有者等 L×B×D、船質 機関、出力、進水等	漁船 ^{あみなか} 網中丸、4.84トン TT3-6921（漁船登録番号）、個人所有 11.56m(Lr)×2.31m×0.81m、FRP ディーゼル機関、漁船法馬力数50、昭和56年5月17日
乗組員等に関する情報	船長 男性 74歳 一級小型船舶操縦士・特殊小型船舶操縦士・特定 免許登録日 昭和51年5月21日 免許証交付日 平成23年7月1日 （平成29年3月17日まで有効）
死傷者等	死亡 1人（船長）
損傷	なし
事故の経過	<p>本船は、船長が1人で乗り組み、底引き網漁のため、平成26年3月22日13時00分ごろ鳥取港を出港した。</p> <p>船長の家族は、23日朝、鳥取港で本船を待っていたところ、いつもは04時～05時に帰る本船が帰らないことを心配し、船長が所属する漁業協同組合（以下「所属漁協」という。）所属の知人に相談を行い、同知人から連絡を受けた所属漁協の僚船が本船の捜索を開始した。</p> <p>捜索を開始した僚船船長（以下「船長A」という。）は、鳥取港北北東方沖約4.8海里（M）において、本船を発見した。</p> <p>船長Aは、本船に接近し、ネットローラーに網と共に巻き込まれていた船長を認め、直ちに無線で僚船に連絡を行い、06時57分ごろ僚船が本事故発生を海上保安庁に118番通報した。</p> <p>船長Aは、本船に移乗し、機関がアイドリング運転であり、トロー</p>

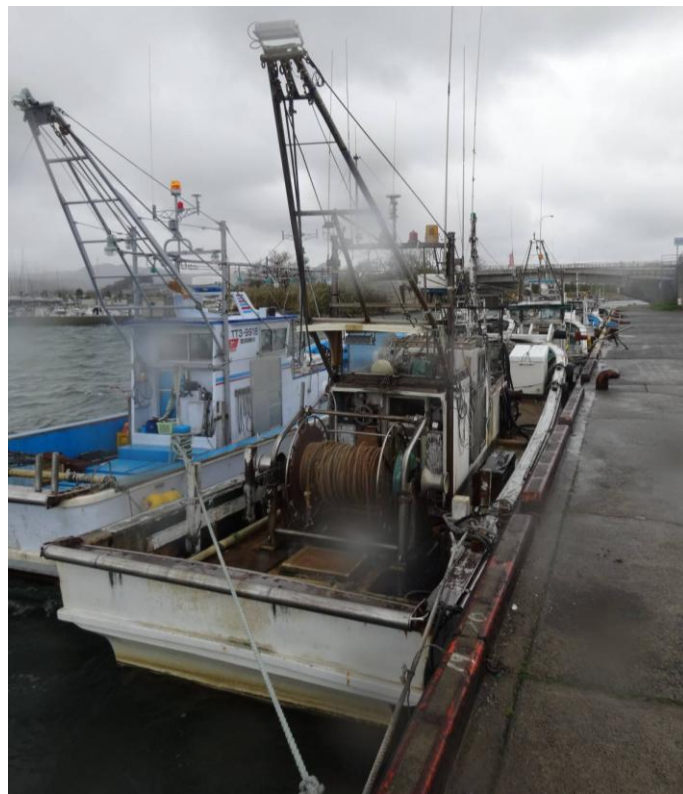
写真2 ネットローラー及びその周辺（1）

ネットローラーの
操作レバー

揚網時の作業位置

長がネットローラーに網と共に巻き込まれたため、発生したものと考えられる。
参考	今後の同種事故等の再発防止に役立つ事項として、次のことが考えられる。 ・揚網中は、慎重に作業を行うことを心掛け、網に手を出さないこと。

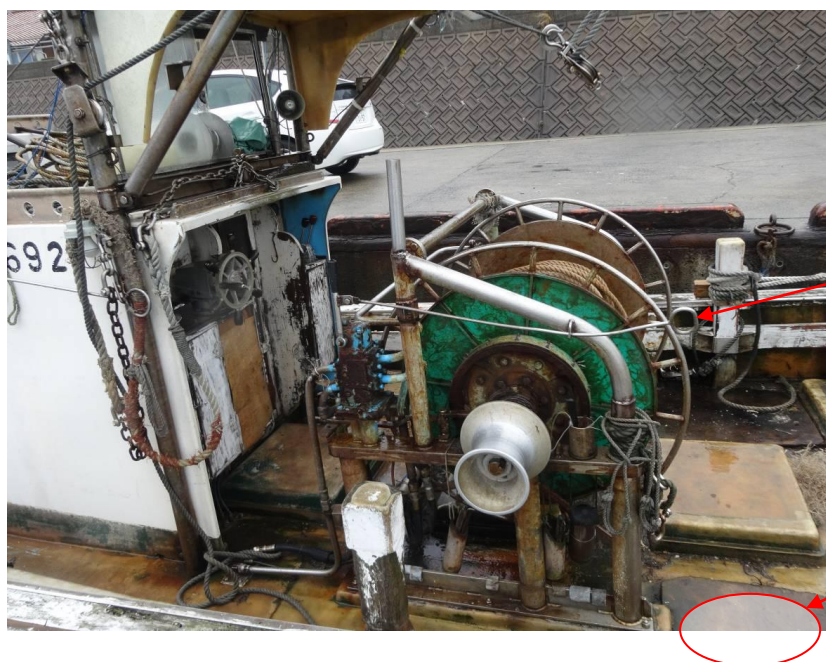
写真3 ネットローラー及びその周辺（2）

ネットローラーの幅約 90cm

揚網時の回転方向

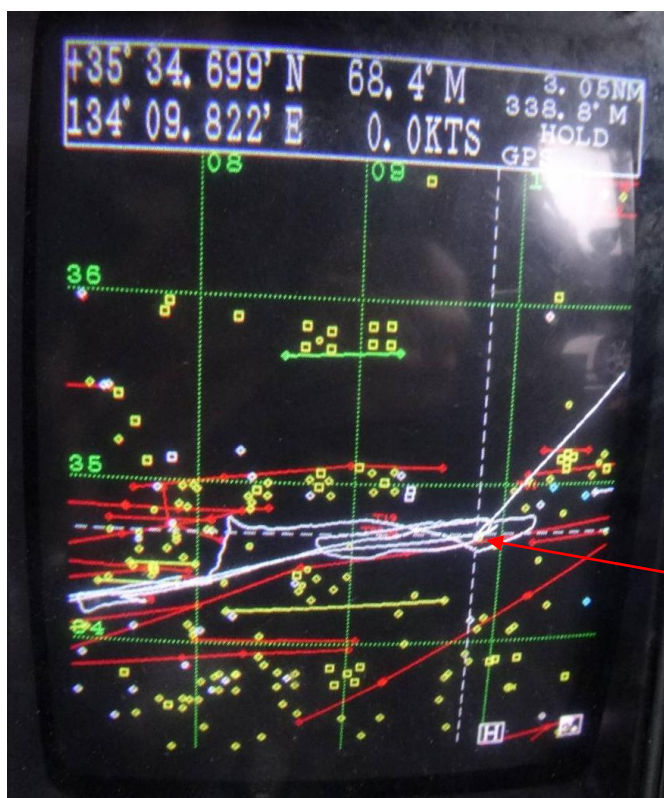
写真5 GPSプロッターの記録(2)

本船の発見場所

鳥取港に向かう航跡
