## 船舶事故調査報告書

平成26年7月3日  
 運輸安全委員会（海事専門部会）議決  
 委員 横山 鐵 男（部会長）  
 委員 庄 司 邦 昭  
 委員 根 本 美 奈

<b>事故種類</b>	衝突
<b>発生日時</b>	平成24年4月2日 20時30分ごろ
<b>発生場所</b>	愛媛県今治市大三島南方沖 今治市所在のカヤトマリ鼻灯台から真方位284° 2,650m付近 （概位 北緯34° 11.9′ 東経133° 00.1′）
<b>事故調査の経過</b>	平成24年4月13日、本事故の調査を担当する主管調査官（広島事務所）ほか1人の地方事故調査官を指名した。 原因関係者から意見聴取を行った。
<b>事実情報</b> 船種船名、総トン数 船舶番号、船舶所有者等 L×B×D、船質 機関、出力、進水等	<p>A 砂利採取運搬船 <sup>はちまん</sup>八幡丸、487トン          132317、新井海運有限公司          70.91m×13.20m×7.15m、鋼          ディーゼル機関、1,471kW、平成6年1月9日</p> <p>B 引船 もとふじ、19トン          139-20広島、有限会社なみふじ（船舶借入人 内海船舶有限公司）          25.75m×5.40m×2.88m、鋼          ディーゼル機関2基、1,080kW（合計）、平成18年12月4日</p>
<b>乗組員等に関する情報</b>	<p>A 船長A 男性 56歳          五級海技士（航海）          免許年月日 昭和55年8月14日          免状交付年月日 平成20年6月27日          免状有効期間満了日 平成25年6月29日</p> <p>B 船長B 男性 56歳          一級小型船舶操縦士・特殊小型船舶操縦士・特定          免許登録日 昭和61年5月8日          免許証交付日 平成23年4月15日          （平成28年7月17日まで有効）</p> <p>甲板員B 男性 44歳          二級小型船舶操縦士・特殊小型船舶操縦士・特定          免許登録日 昭和63年8月25日</p>

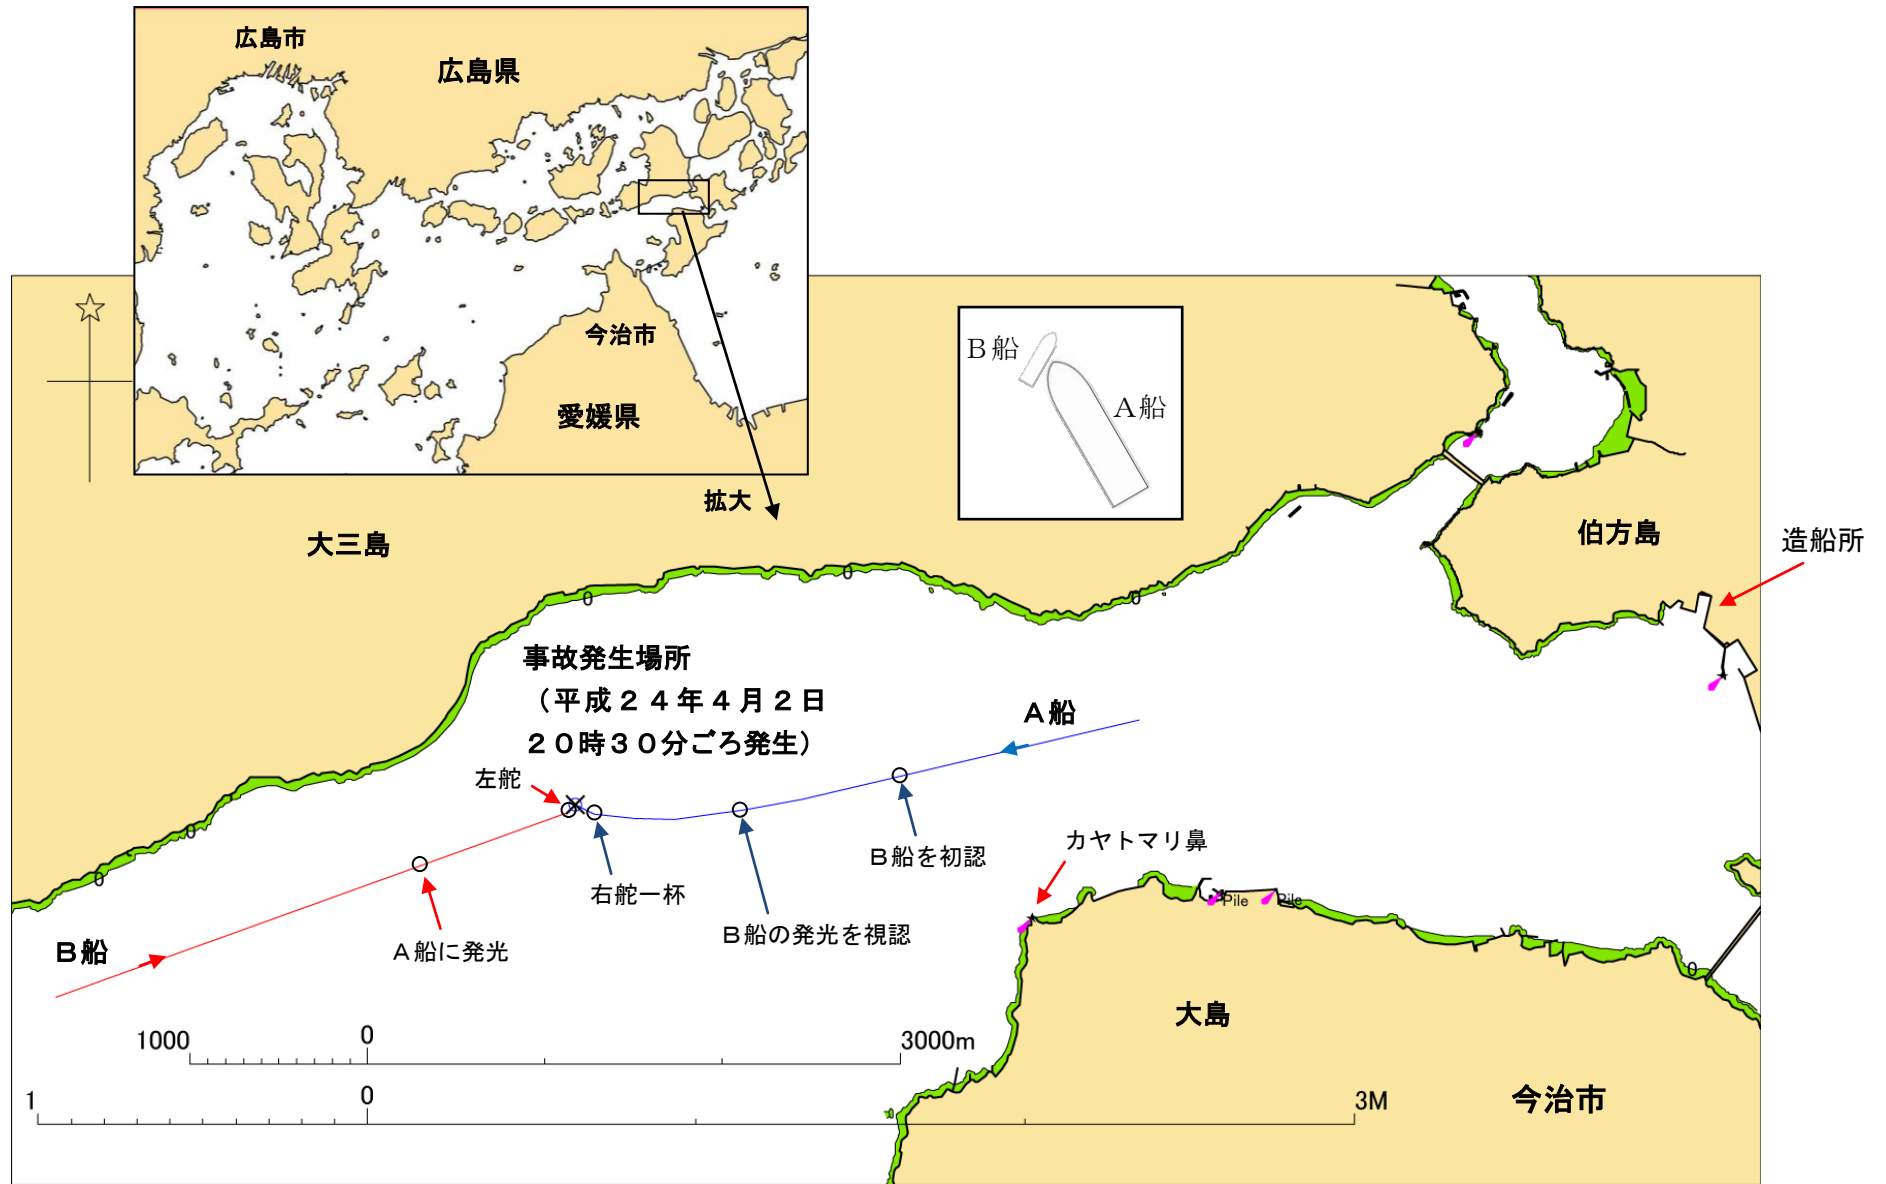
付図1 事故発生経過概略図

免許証交付日 平成20年7月25日 (平成25年8月24日まで有効)
死傷者等	なし
損傷	A バルバスバウに破口 B 右舷中央部外板に亀裂
事故の経過	<p>A船は、船長Aほか4人が乗り組み、マスト灯2個、両舷灯及び船尾灯を表示し、船長Aが単独の船橋当直に就き、速力(対地速力、以下同じ。)約11ノット(kn)で今治市大島と大三島に挟まれた水路の中央より北寄りを西進した。</p> <p>船長Aは、大島北岸のカヤトマリ鼻の北西方沖において、レーダー画面で約2海里(M)先にB船の映像を認め、B船が白灯及び緑灯を表示し、時折、紅灯を見せて接近することを認めた。</p> <p>船長Aは、B船の灯火の見え具合から、B船が、A船をほぼ正面に見る状態か、若干右方に見る状態でA船に接近しているものと思い、B船が約1Mに接近して衝突の危険を感じるようになった頃、B船を避航するために右舵約2~3°を取り、ゆっくりと右転を開始し、間もなくB船がせん光を1回発したので、B船が右転するものと思い、右舵を少し強めて右転を続けた。</p> <p>船長Aは、B船が緑灯を見せて距離約100~200mに接近したので、危険を感じ、右舵一杯を取ったところ、平成24年4月2日20時30分ごろ、大三島南方沖において、A船の船首先端部がB船の右舷中央部と衝突した。</p> <p>船長Aは、A船及びB船の船体の損傷状況及び乗組員の安全を確認し、携帯電話で会社担当者に、VHF無線電話で海上保安部にそれぞれ本事故の発生を通報した。</p> <p>B船は、船長B及び甲板員Bが乗り組み、マスト灯、両舷灯及び船尾灯を表示し、甲板員Bが単独の船橋当直に就き、大島と大三島に挟まれた水路を速力約11knで自動操舵により、針路約070°として航行した。</p> <p>甲板員Bは、レーダー画面で右舷船首方にA船の映像を認め、同方向を見たものの、今治市伯方島に所在する造船所及び集落の背景光と重なってA船の灯火を見付けることができなかつたので、A船の映像は無灯火のプレジャーボートであると思った。</p> <p>甲板員Bは、針路及び速力を保持して東進し、A船のレーダー映像が約1Mに接近した頃、B船の存在を知らせるつもりでA船に向けてせん光1回の発光信号を行った。</p> <p>甲板員Bは、その後もA船のレーダー映像がB船に接近して来るので、何で接近して来るのかを思案していたとき、船首上方にA船のマスト灯を認めるとともに、船影を認め、急遽、機関回転数を落として大きく左舵を取り、引き続いて機関を後進にしたが、B船とA船が衝</p>

<p>突した。</p> <p>船長Bは、機関回転数が変わったことに気付いて昇橋を始めたが、昇橋の直前にB船とA船が衝突した。</p> <p>船長Bは、B船の損傷状況及び甲板員Bの無事の確認を行った。</p> <p>(付図1 事故発生経過概略図 参照)</p>
気象・海象	<p>気象：天気 曇り、風向 東、風力 1、視界 良好</p> <p>海象：潮汐 下げ潮の初期、潮流 なし</p>
その他の事項	<p>B船の操舵装置は、自動操舵の状態を取れば、自動から手動に切り替わる仕組みになっていた。</p>
<b>分析</b> 乗組員等の関与 船体・機関等の関与 気象・海象の関与 判明した事項の解析	<p>A あり、B あり</p> <p>A なし、B なし</p> <p>A なし、B なし</p> <p>A船は、大三島南方沖を西進中、船長Aが、B船が約1Mに接近して衝突の危険を感じるようになり、B船を避航しようとして右舵約2～3°を取って右転していたところ、B船が発したせん光1回を見てB船が右転するものと思い、右舵を約2～3°より大きくした程度の舵角で右転を続けたことから、B船が距離約100～200mに接近して危険を感じ、右舵一杯を取ったものの、A船の船首部とB船の右舷中央部が衝突したものと考えられる。</p> <p>B船は、大三島南方沖を東進中、甲板員Bが、A船のレーダー映像がB船に接近して来る状況を思案し、針路及び速力を保持して航行を続けたことから、A船と衝突したものと考えられる。</p> <p>甲板員Bは、自船の存在を知らせるつもりでせん光1回の発光信号を行ったことから、発光信号を適切に行わなかったものと考えられる。</p>
<b>原因</b>	<p>本事故は、夜間、大三島南方沖において、A船が西進中、B船が東進中、船長Aが、B船が発したせん光1回を見てB船が右転するものと思い、右舵を約2～3°より大きくした程度の舵角で右転を続け、また、甲板員Bが、A船のレーダー映像がB船に接近して来る状況を思案し、針路及び速力を保持して航行を続けたため、両船が衝突したことにより発生したものと考えられる。</p>

<b>参考</b>	<p>今後の同種事故等の再発防止に役立つ事項として、次のことが考えられる。</p> <ul style="list-style-type: none"> <li>・発光信号を理解し、正確に行うこと。</li> <li>・他船との衝突を避けるための針路変更は、十分に余裕のある時期に、他の船舶が容易に認めることができるように大幅に行うこと。</li> <li>・明るい背景光がある海域では、夜間、航海灯が背景光に紛れて見えにくいことがあるので、注意すること。</li> </ul>
