船舶事故調査報告書

平成26年7月3日
 運輸安全委員会（海事専門部会）議決
 委員 横山 鐵 男（部会長）
 委員 庄 司 邦 昭
 委員 根 本 美 奈

事故種類	衝突
発生日時	平成24年5月12日（土） 11時20分ごろ
発生場所	愛媛県松山市横島南南東方沖 松山市所在のフグリ岩灯標から真方位247°4,300m付近 （概位 北緯33°55.2′ 東経132°33.9′）
事故調査の経過	平成24年7月2日、本事故の調査を担当する主管調査官（広島事務所）ほか1人の地方事故調査官を指名した。 原因関係者から意見聴取を行った。
事実情報 船種船名、総トン数 船舶番号、船舶所有者等 L×B×D、船質 機関、出力、進水等	A プレジャーボート くいーん さゆり、3.6トン EH3-25367（漁船登録番号）、個人所有 8.55m×2.50m×0.92m、FRP ディーゼル機関、128.70kW、平成7年11月 第281-33160号（船舶検査済票の番号） B 遊漁船 英成丸、5トン未満 281-25188愛媛、個人所有 7.61m×1.95m×0.60m、FRP ディーゼル機関、95.62kW、平成元年4月
乗組員等に関する情報	A 船長A 男性 38歳 二級小型船舶操縦士 免許登録日 平成19年4月20日 免許証交付日 平成24年4月10日 （平成29年4月19日まで有効） B 船長B 男性 73歳 一級小型船舶操縦士・特殊小型船舶操縦士・特定 免許登録日 平成17年3月3日 免許証交付日 平成21年10月19日 （平成27年3月2日まで有効）
死傷者等	なし
損傷	A 船首外板に擦過傷 B 左舷船尾外板に損傷、スパンカーに折損
事故の経過	A船は、船長Aが1人で乗り組み、同乗者5人を乗せ、船長Aが右舷側操縦席に腰を掛け、横島南南東方沖の釣り場に向け、機関を回転

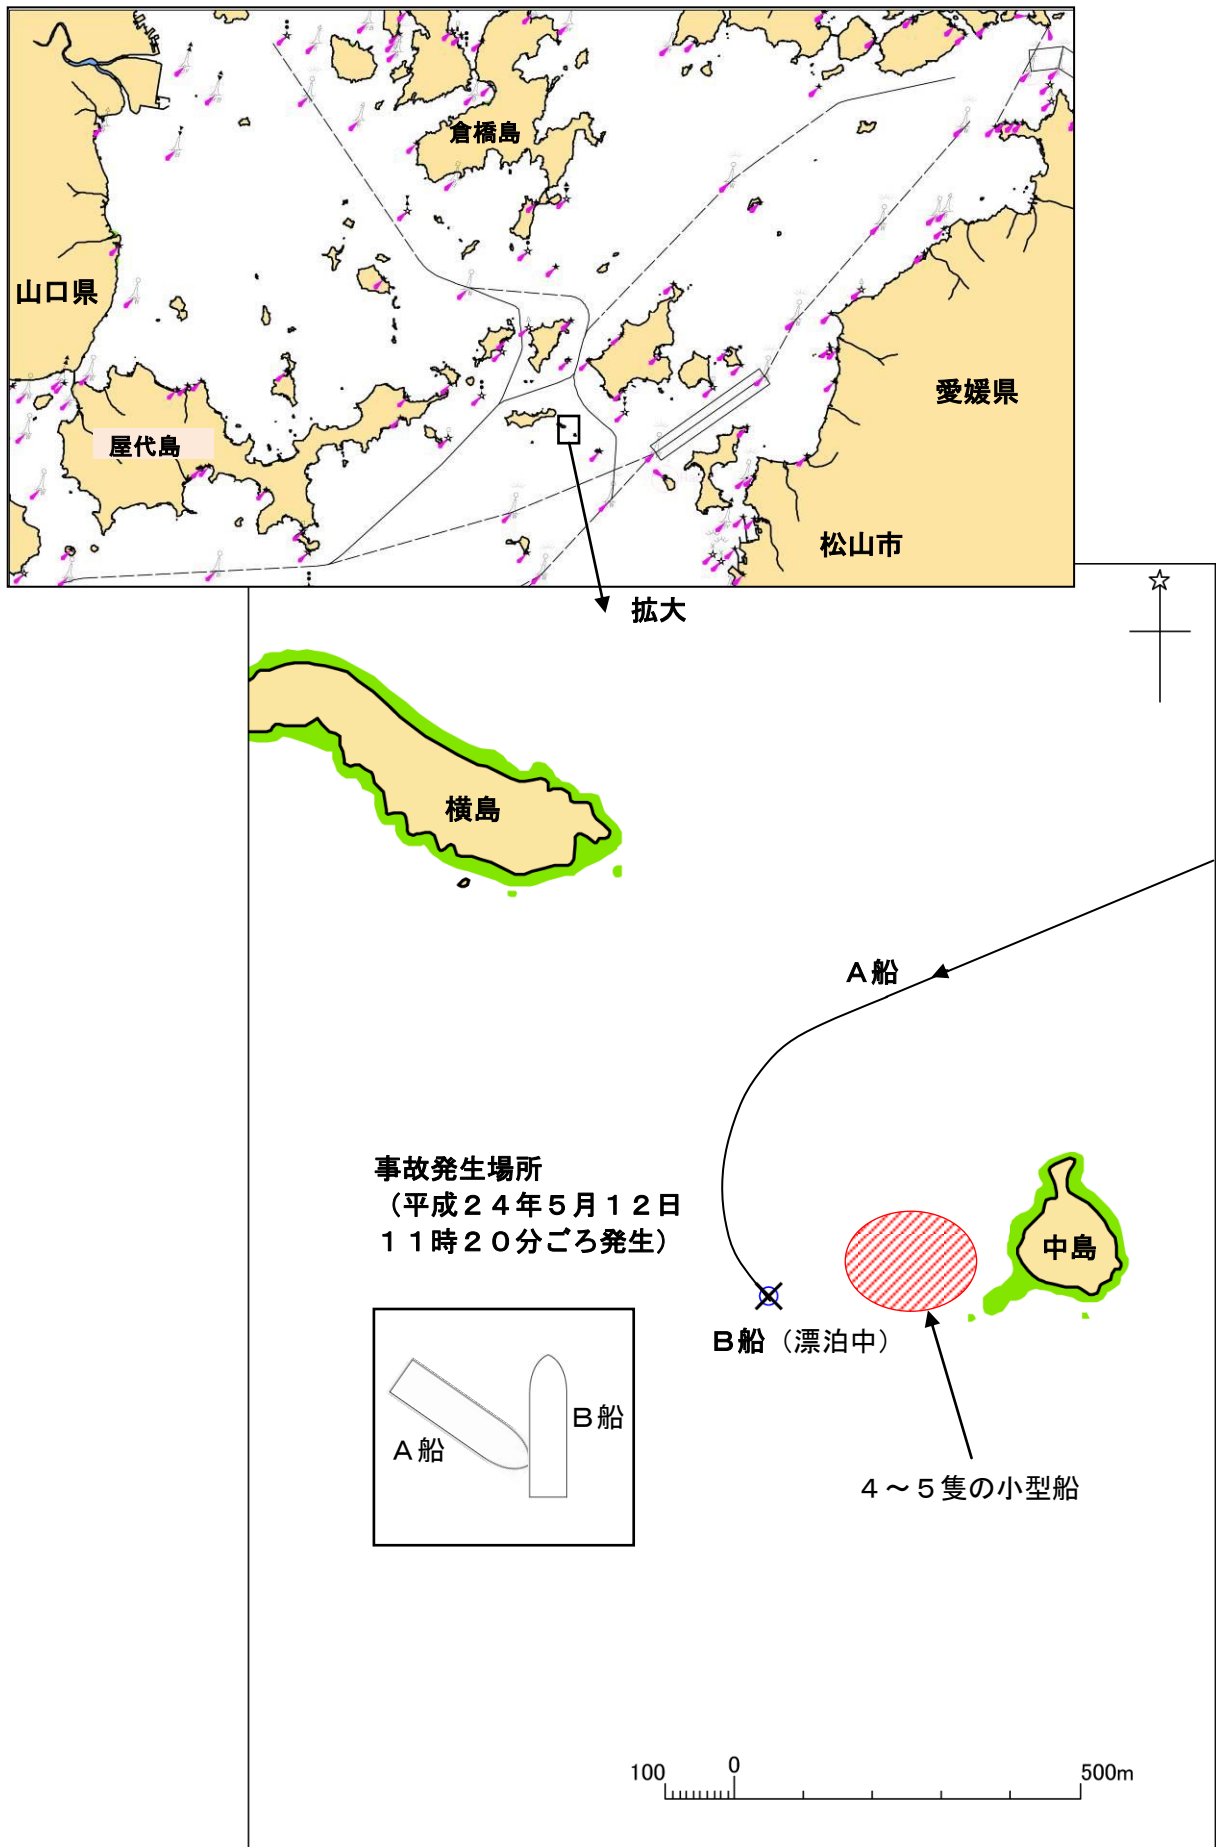
付図1 事故発生経過概略図

<p>数毎分 (rpm) 2,500にし、時速約40kmで手動操舵によって西南西進中、横島の南東方沖において、横島南南東方沖の釣り場に4～5隻の小型船を認め、それらの西方沖に向かうため、2,000rpmを切る程度に機関の回転を減じ、ゆっくりと左回頭を始めた。</p> <p>船長Aは、横島南南東方沖で釣れなかった場合、更に南南西進し、愛媛県大洲市青島周辺海域に向かう予定であり、青島周辺の気象及び海象を確認しようと思い、携帯電話でインターネットサイトを開いていたところ、助手席の同乗者が発した危ないとの声を聞き、機関のスロットルレバーを中立に戻して後進にしたとき、平成24年5月12日11時20分ごろ、横島南南東方沖において、A船の船首部とB船の左舷船尾部が衝突した。</p> <p>B船は、船長Bが1人で乗り組み、横島南南東方沖の釣り場において、機関をアイドル状態にしてスパンカーを展開し、船首を北方に向けて漂泊を行い、船長Bが右舷船尾の椅子に腰を掛けて右舷後方を向いて釣り中、漂泊を始めて約5分が経過した頃、両船が衝突した。</p> <p>船長Aは、A船をB船に寄せて移乗した後、船長B及びB船の状況を調べ、B船が浸水していることが分かり、A船の操船を同乗者に任せ、船長Bと共にB船で松山市松山港に向かった。</p> <p>(付図1 事故発生経過概略図 参照)</p>
<p>気象・海象</p>	<p>気象：天気 曇り、風向 北、風力 2、視界 良好 海象：波高 約0.5m、潮汐 上げ潮の中央期</p>
<p>その他の事項</p>	<p>A船は、航行中、船首が浮揚して船首方の左右に約10°の範囲で死角（視界が制限される状態）を生じる状況であった。</p> <p>B船は、釣り場にいた4～5隻の釣り船のうち、他の船から離れており、最も西側にいた。</p>
<p>分析</p> <p>乗組員等の関与 船体・機関等の関与 気象・海象の関与 判明した事項の解析</p>	<p>A あり、B あり A あり、B なし A なし、B なし</p> <p>A船は、横島南南東方沖で左回頭中、船長Aが携帯電話で青島周辺の気象及び海象を確認しようとしていたことから、B船に気付かず、B船と衝突したものと考えられる。</p> <p>B船は、横島南南東方沖において、船首を北方に向けて漂泊して釣り中、船長Bが背後から接近するA船に気付かなかったことから、A船と衝突したものと考えられる。</p>
