船舶事故調査報告書

付図1 事故発生経過概略図

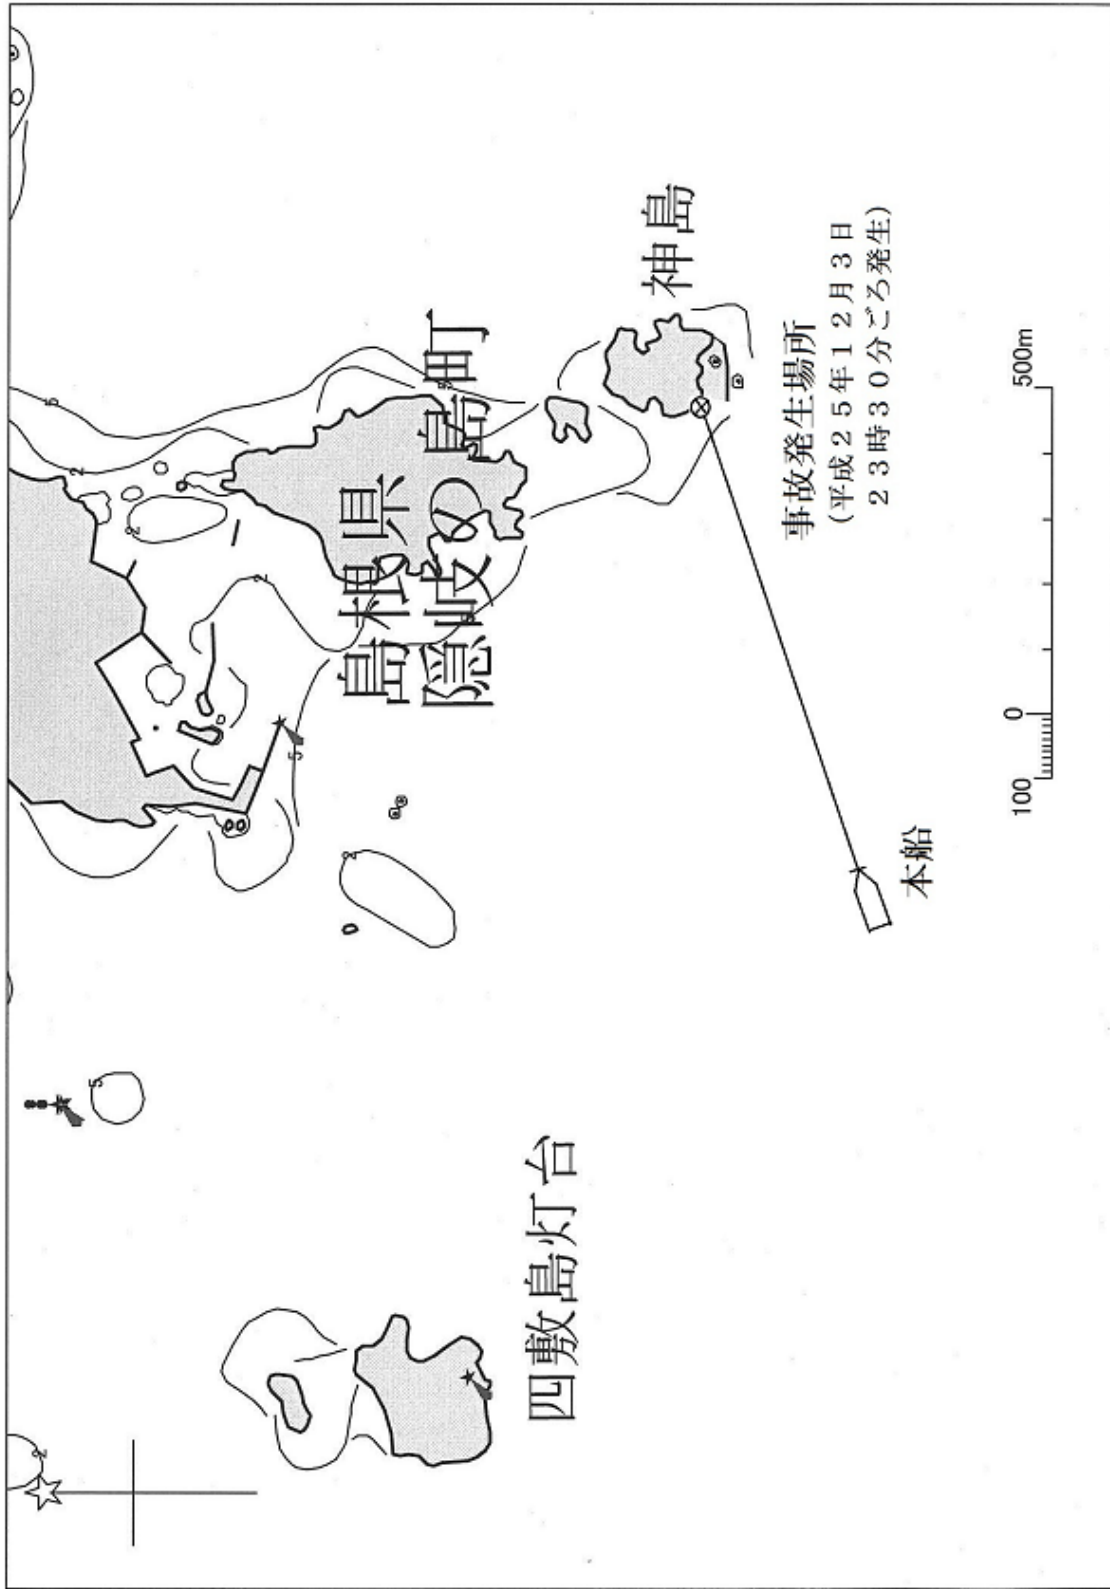
<p>その他の事項</p>	<p>船長は、本事故当時、レーダーを調整することに気を取られ、GPSプロッターを見ていなかった。 船長は、神島までまだ距離があると思い、停船しなかった。</p>
<p>分析 乗組員等の関与 船体・機関等の関与 気象・海象の関与 判明した事項の解析</p>	<p>あり あり あり 本船は、神島西南西方沖を東北東進中、船長が雨やあられの影響で画面が赤色となったレーダーを調整することに気を取られていたことから、神島に接近し、神島南岸に乗り揚げたものと考えられる。</p>
<p>原因</p>	<p>本事故は、夜間、本船が、神島西南西方沖を東北東進中、船長が雨やあられの影響で画面が赤色となったレーダーを調整することに気を取られていたため、神島に接近し、神島南岸に乗り揚げたことにより発生したものと考えられる。</p>
<p>参考</p>	<p>今後の同種事故等の再発防止に役立つ事項として、次のことが考えられる。 ・航行中、天候の影響で視界が悪くなり、また、レーダーの調子も悪くなった場合は、不測の事態に備えて停船し、レーダーの調整を行うこと。</p>
