船舶事故調査報告書

| 事故種類 | 衝突（防波堤） |
| 事実情報 船種船名、総トン数 船舶番号、船舶所有者等 L×B×D、船質 機関、出力、進水等 | 旅客フェリー <small>いしてがわ</small> 石手川、699トン 128037、瀬戸内海汽船株式会社 55.90m×14.00m×3.80m、鋼 ディーゼル機関2基、1,912kW（合計）、昭和62年1月 |

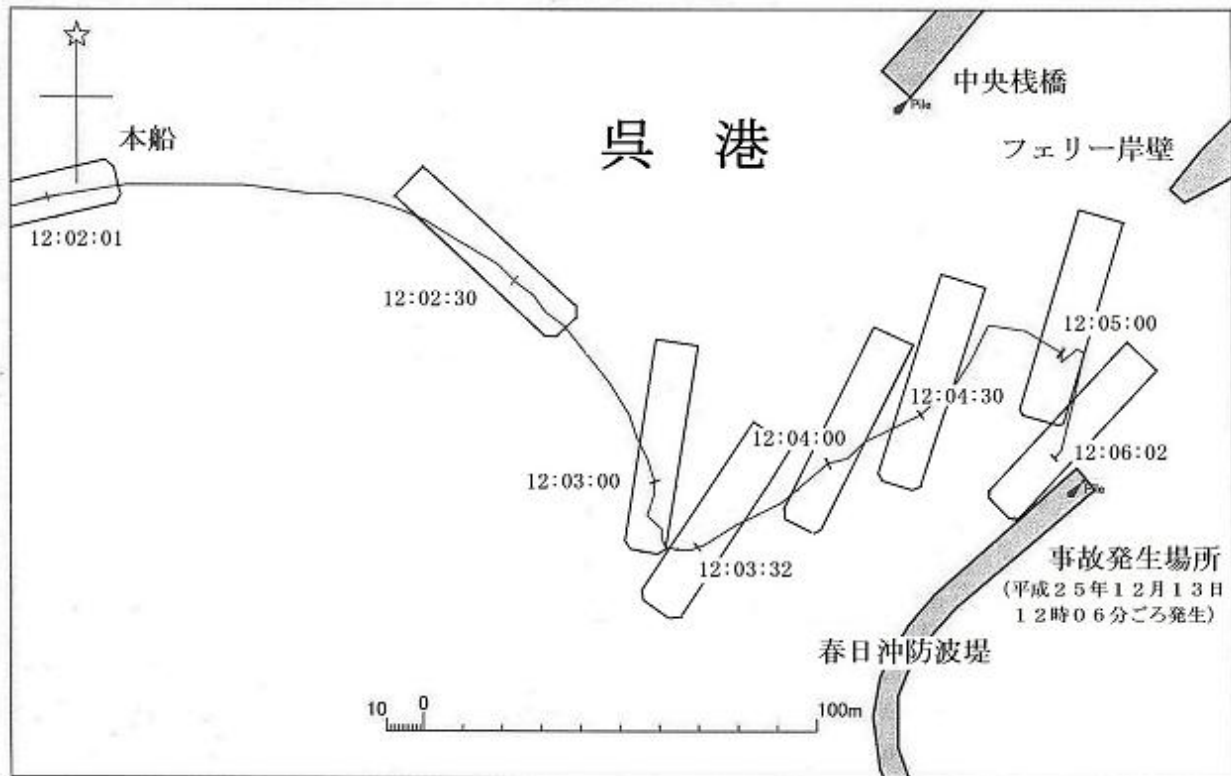
付図1 推定航行経路図

| | <p>の変化があっても対応できるように注意しながら回頭した。</p> <p>船長は、両舷主機を使用して右回頭を続け、12時03分30秒ごろ、フェリー岸壁南西端から南西方150m付近において、船首が約213°に向いた頃、舵中央及び両舷主機を微速力後進とし、船尾をフェリー岸壁の可動橋に向けて後進を開始した。</p> <p>船長は、12時05分ごろ、フェリー岸壁南西端から南西方50m付近において、急に強まった風によって船首が左回頭したので、左舷主機を前進、右舵一杯及びスラスター右17°一杯として左回頭を止めたものの、本船が、南東方に圧流され、12時06分ごろ、小麗女島灯台から093°3,320m付近において、フェリー岸壁南西端から南方80m付近に位置する春日沖防波堤に衝突した。</p> <p>本船は、衝突して航行不能となったので、船長が、会社、運航管理者及びタグボートに連絡し、タグボートにえい航されて春日沖防波堤から離れた後、自力で着岸して旅客及び車両を降ろした。</p> <p>(付図1 推定航行経路図、付表1 船舶自動識別装置(AIS)抜粋のデータ表 参照)</p> |

| <p>分析</p> <p>乗組員等の関与 船体・機関等の関与 気象・海象の関与 判明した事項の解析</p> | <p>あり なし あり</p> <p>本船は、呉港でフェリー岸壁に着岸作業中、増勢した西風により、船首が左回頭した際、船長が、機関、舵及びバウスラスタを使用して左回頭を止めたものの、南東方に圧流されたことから、左舷船首部が春日沖防波堤に衝突したものと考えられる。</p> |
