船舶事故調査報告書

平成26年6月12日

運輸安全委員会（海事専門部会）議決

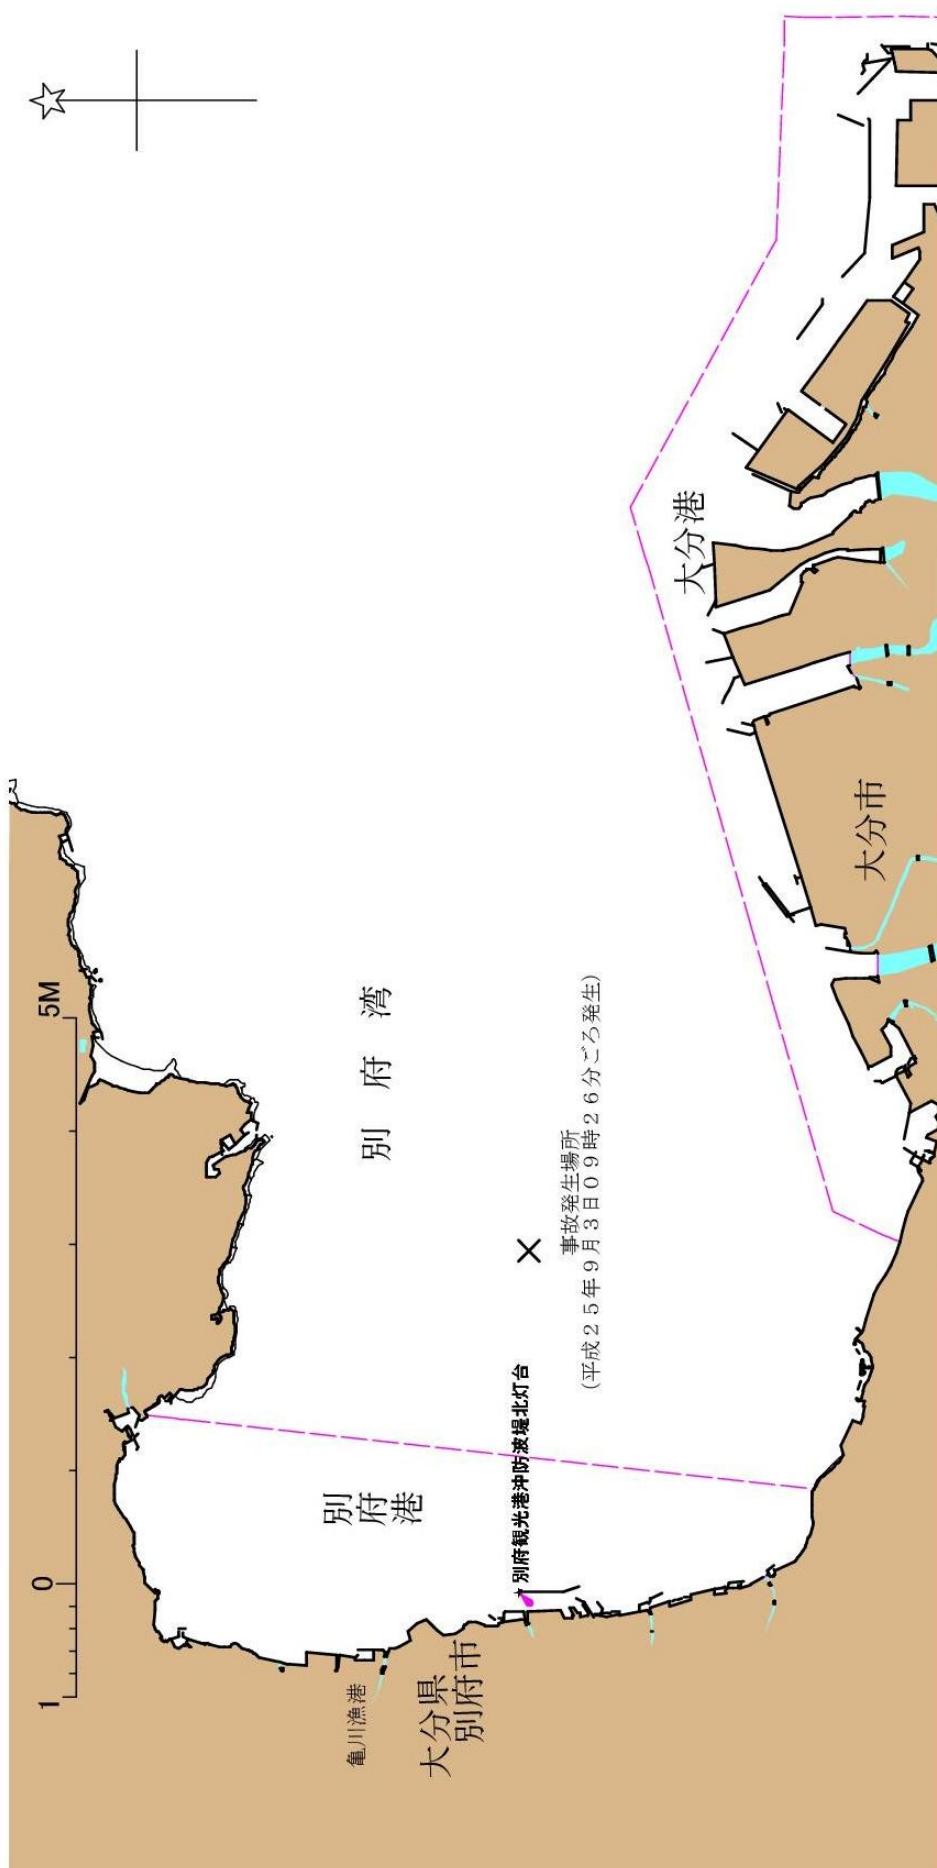
付図1 事故発生経過概略図

船長は、09時25分ごろ、指揮船船長からの指示により、速力を約1.4ノットとして北進していたとき、運搬船が船首を右舷中央に接近させてきたので、甲板員A及び甲板員Bに運搬船に乗り移るよう連絡した。

運搬船船長は、甲板員Aが、甲板員Bに続いて運搬船に乗り移ろうとしていたものの、運搬船の船首が少し離れたので、乗り移れず、09時26分ごろ、別府港東方沖において、再び接近した運搬船の船首に脚を伸ばしたとき、本船と運搬船の間に転落したところを見た。

運搬船船長から転落の連絡を受けた指揮船船長は、網の右方付近にいたので、約5分後、浮いていた甲板員Aの合羽の襟を掴み、指揮船に乗り移った甲板員Bの支援を受けて甲板員Aを揚収し、救急措置を行いながら、亀川漁港に向かった。

<p>とがあった。</p> <p>船長は、操船中であり、甲板員Aの転落を知らなかった。</p> <p>(付図1 事故発生経過概略図 参照)</p>
<p>分析</p> <p>乗組員等の関与</p> <p>船体・機関等の関与</p> <p>気象・海象の関与</p> <p>判明した事項の解析</p>	<p>あり</p> <p>不明</p> <p>不明</p> <p>甲板員Aは、溺死した。</p> <p>本船は、別府港東方沖において、2そう引きしらす網漁を操業中、甲板員Aが、接近してきた運搬船に移ろうとした際、落水したことから、死亡するに至ったものと考えられる。</p> <p>甲板員Aは、落水して溺水したものと考えられるが、溺水に至った状況を明らかにすることはできなかった。</p>
<p>原因</p>	<p>本事故は、本船が、別府港東方沖において、2そう引きしらす網漁を操業中、甲板員Aが、接近してきた運搬船に移ろうとした際、落水したため、発生したものと考えられる。</p>
<p>参考</p>	<p>今後の同種事故等の再発防止に役立つ事項として、次のことが考えられる。</p> <ul style="list-style-type: none"> ・ 操業中は可能な限り、救命胴衣を着用することを乗組員に指導すること。
