# 船舶事故調査報告書

平成26年6月19日

事故種類	衝突
発生日時	平成25年11月7日 11時58分ごろ
発生場所	山口県下関市角島 <sup>つの</sup> 西北西方沖 下関市所在の角島港南防波堤灯台から真方位285°16.0海里（M）付近 （概位 北緯34°24.4′ 東経130°33.1′）
事故調査の経過	平成25年11月8日、本事故の調査を担当する主管調査官（門司事務所）ほか2人の地方事故調査官を指名した。 原因関係者から意見聴取を行った。
<b>事実情報</b> 船種船名、総トン数 船舶番号、船舶所有者等 L×B×D、船質 機関、出力、進水等	A 貨物船 <sup>リユニオン ベイ</sup> REUNION BAY（マン島籍）、20,236トン 9338137（IMO番号）、PNR Marine Trading I LLC, Trust Company Complex 169.45m（Lr）×28.40m×14.25m、鋼 ディーゼル機関、6,620kW、2006年（建造年） B 漁船 <sup>よしえい</sup> 好栄丸、19.65トン TY2-1273（漁船登録番号）、個人所有 17.99m（Lr）×3.70m×1.31m、FRP ディーゼル機関、558.98kW、昭和53年5月3日 第244-15226号（船舶検査済票の番号）
乗組員等に関する情報	A 船長A（フィリピン共和国籍） 男性 56歳 船長免状（フィリピン共和国発給） 交付年月日 2011年2月9日 （2016年2月8日まで有効） 三等航海士A（フィリピン共和国籍） 男性 28歳 航海当直従事航海士免状（フィリピン共和国発給） 交付年月日 2009年5月21日 （2016年12月31日まで有効） B 船長B 男性 41歳 一級小型船舶操縦士 免許登録日 平成17年4月14日 免許証交付日 平成22年1月27日 （平成27年4月13日まで有効）

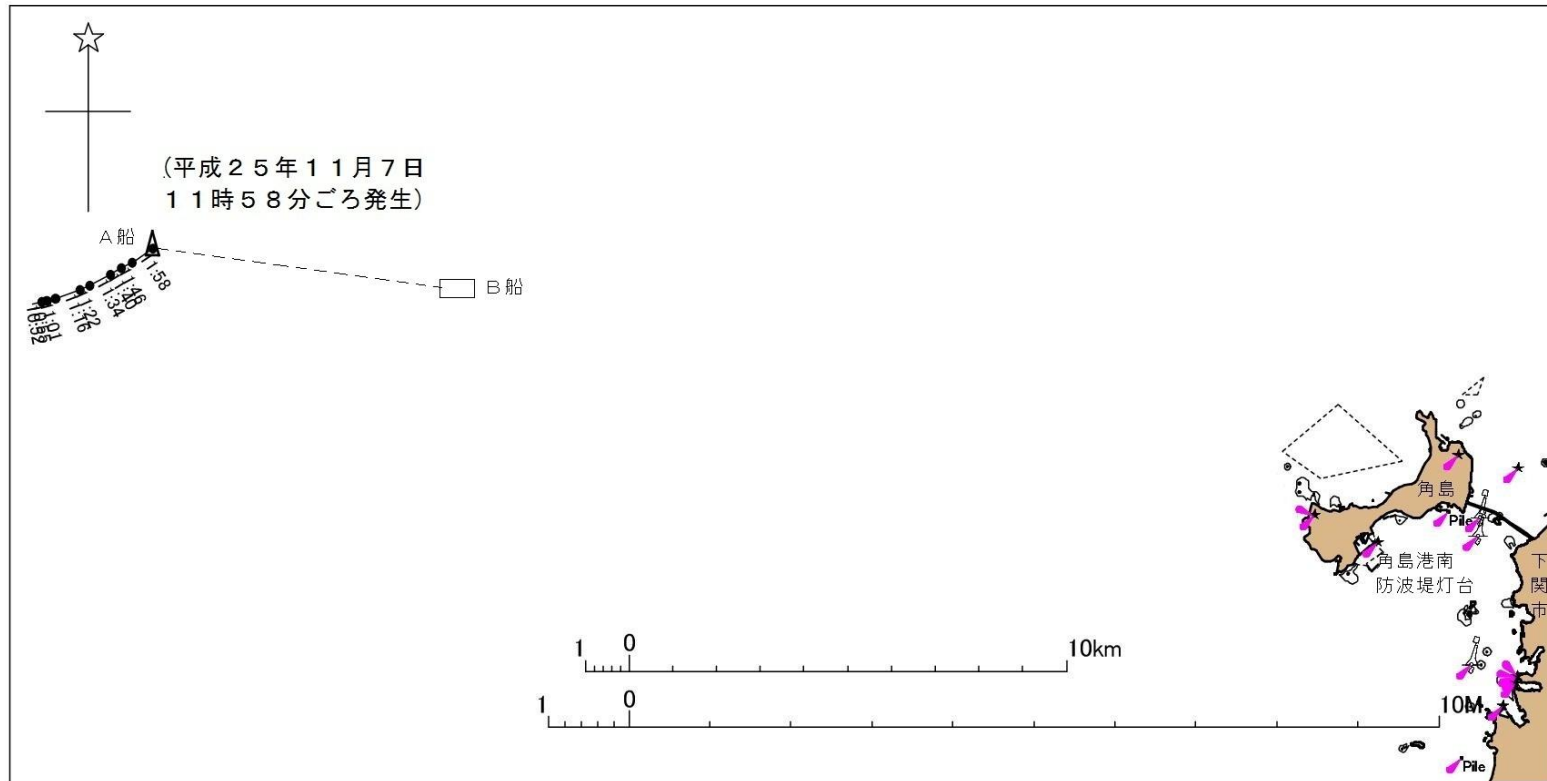
付図1 事故発生概略図

死傷者等	なし
損傷	A 右舷中央部に擦過傷 B 船首に擦過傷、船首部のハンドレールに曲損
事故の経過	<p>A船は、船長A、二等航海士A（フィリピン共和国籍）及び三等航海士Aほか19人（フィリピン共和国籍18人及びインド国籍1人）が乗り組み、角島西北西方沖で機関を停止し、船首を北方に向け、約1.5ノット（kn）の東北東方向に流れる潮流に乗って漂泊した。</p> <p>三等航海士Aは、1人で船橋当直に当たっていたところ、平成25年11月7日11時40分ごろ右舷方約3Mに西北西進するB船を6Mレンジに設定したレーダーで認めたが、B船と距離があったので、漂泊を続けた。</p> <p>三等航海士Aは、11時45分ごろ次直の二等航海士Aが昇橋した頃にB船との距離を確認したが、2Mの距離があり、B船は小型の漁船であるから約0.5Mに接近しても、B船がすぐに進路を変えることができるかと思ひ、漂泊を続け、11時50分ごろに昇橋した船長Aの監督下、二等航海士Aと船橋当直の引継ぎを行いながら、見張りを続けた。</p> <p>三等航海士Aは、11時56分ごろB船が右舷方に接近したため、右舷側ウイングからライトの照射を行い、船長Aが汽笛の吹鳴を指示し、二等航海士A及び三等航海士Aが汽笛のスイッチを押したが、汽笛が吹鳴せず、11時58分ごろ、角島西北西方沖において、A船の右舷中央部とB船の船首部とが衝突した。</p> <p>B船は、船長Bほか2人が乗り組み、船長Bが、操舵室内の座椅子に座って操船を行い、自動操舵により、約8knの対地速力で角島西北西方沖を西北西進中、左舷船首方3M付近のA船に気付いたが、A船は航行している船舶であり、B船の船首方向を通過して行くかと思ひ、航行を続けた。</p> <p>船長Bは、正午前に始まるテレビの天気予報の番組を見るため、テレビの受信設定を始めたが、受信が不調だったので、受信設定を行っていたところ、B船とA船とが衝突した。</p> <p>船長Bは海上保安庁に本事故の通報を行い、12時17分海上保安庁からA船に事故確認の照会があり、三等航海士Aが事故のあったことを告げた。</p> <p>A船及びB船は、海上保安庁の指示により、自力航行し、A船は関門港に、B船は下関市特牛港<small>こつとい</small>にそれぞれ入港した。</p> <p>（付表1 A船のAIS記録（抜粋）、付図1 事故発生概略図 参照）</p>
