# 船舶事故調査報告書

事故種類	乗揚
発生日時	平成26年3月8日 04時40分ごろ
発生場所	長崎県平戸市南風崎（平戸瀬戸） 南風崎灯台から真方位003° 110m付近 （概位 北緯33° 22.3′ 東経129° 34.1′）
事故調査の経過	平成26年3月10日、本事故の調査を担当する主管調査官（長崎事務所）ほか1人の地方事故調査官を指名した。 原因関係者から意見聴取を行った。
事実情報 船種船名、総トン数 船舶番号、船舶所有者等 L×B×D、船質 機関、出力、進水等	貨物船 <sup>たいほう</sup> 大豊丸、498トン 134596、古川海運有限会社、独立行政法人鉄道建設・運輸施設整備支援機構 72.01m×12.70m×7.25m、鋼 ディーゼル機関、735kW、平成7年10月22日
乗組員等に関する情報	船長 男性 45歳 四級海技士（航海） 免許年月日 平成18年3月20日 免状交付年月日 平成22年3月25日 免状有効期間満了日 平成27年4月4日 一等航海士 男性 71歳 四級海技士（航海） 免許年月日 昭和42年3月24日 免状交付年月日 平成25年12月11日 免状有効期間満了日 平成31年5月17日
死傷者等	なし
損傷	船底外板に擦過傷、凹損及び破口、右舷ビルジキールに擦過傷
事故の経過	本船は、船長、一等航海士及び二等航海士ほか1人が乗り組み、船首約1.85m、船尾約3.25mの喫水で福岡県倉良瀬戸を通過した後、平成26年3月8日00時ごろ一等航海士が船長から船橋当直を引き継いだ。 二等航海士は、船橋当直及び狭水道航行の勉強のため、当直時間ではなかったものの、01時ごろ福岡県福岡市玄界島沖で昇橋した。 船長は、日頃から、平戸瀬戸などの狭水道航行時には、操船指揮を

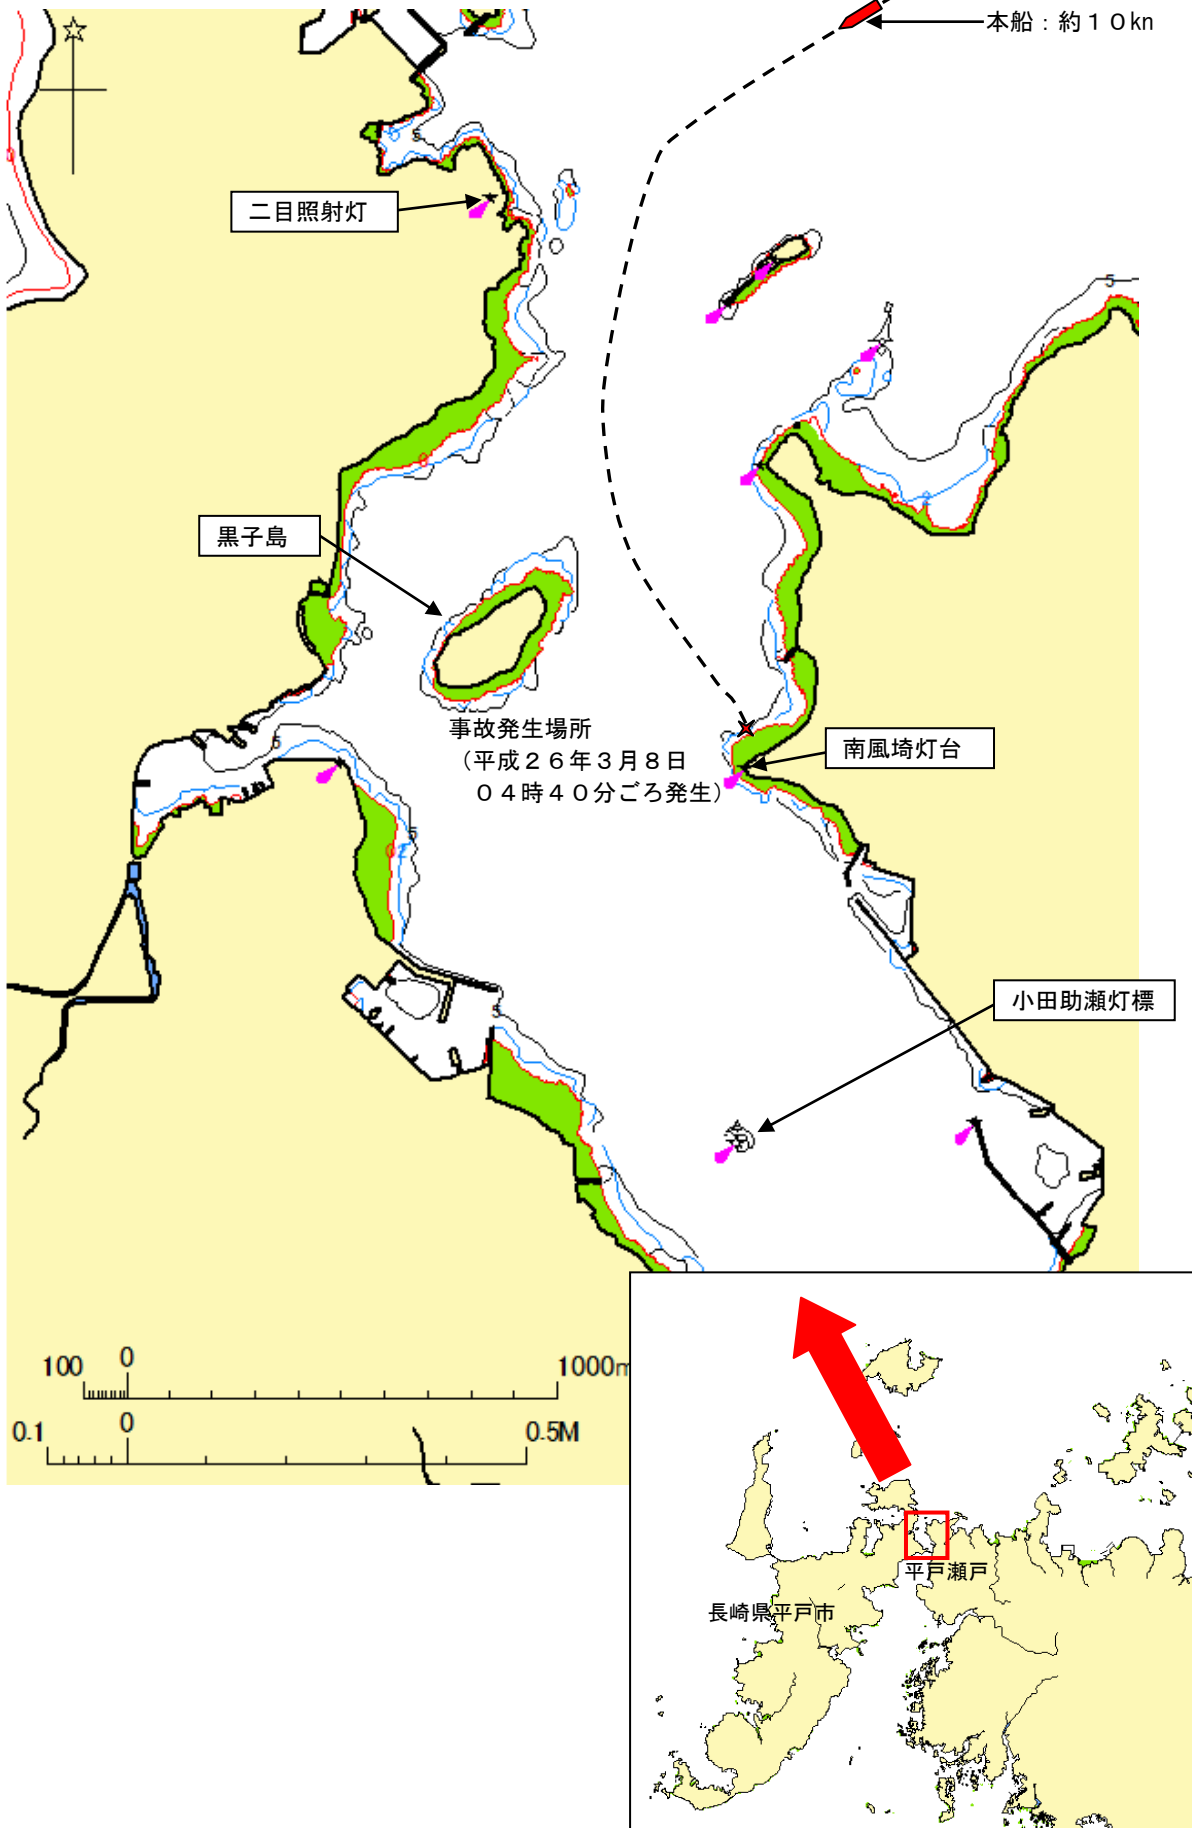
付図1 事故発生経過概略図

<p>執るため、約3海里（M）手前で船長を呼ぶよう、乗組員に指示していた。</p> <p>一等航海士は、平戸瀬戸の航行経験が豊富であったことから、休憩中の船長を休ませようと思い、船長を呼ばずに平戸瀬戸に入った。</p> <p>一等航海士は、操舵スタンド後方に立って手動操舵に当たり、GPSプロッター及び1.5Mレンジとしたレーダーを作動させ、平戸瀬戸北口の二目照射灯東方沖において、平戸市黒子島の島影を目視で確認し、同島東方沖を南進するため、黒子島東端付近に向かう針路として約10ノット（kn）の対地速力で南進した。</p> <p>一等航海士は、平成26年2月末頃に平戸瀬戸を北進した際、黒子島の東側において、工事区域を示す多数の標識灯が点灯され、作業船が工事を行い、可航幅が狭くなっている状況を視認しており、その後、運航者からファックスで平戸瀬戸の黒子島東側における工事が終了している旨の連絡を受けていた。</p> <p>本船は、黒子島北北東方沖を南進中、一等航海士が、左舷船首方に視認した南風崎灯台（灯質：群閃白光、毎6秒に2閃光）及び小田助瀬灯標（灯質：モールス符号赤光、毎8秒にB（-・・・））の灯光を黒子島東側における工事区域を示す標識灯の灯光と思い、2つの灯光を右に見て航行しようとし、黒子島の東南東方0.3M付近にある平戸瀬戸東岸の南風崎灯台の東方に向けて左転を始めた。</p> <p>一等航海士は、本事故時、黒子島東側における工事が終了していることを覚えていたが、南風崎灯台及び小田助瀬灯標の灯光が見え始めたとき、2つの灯光が黒子島の東側近くに見えたことから、工事区域を示す標識灯が2つだけ撤去されずに残っているものと思った。</p> <p>本船は、黒子島東方において、南風崎灯台の東方に向けて左転しながら南進中、一等航海士が、二等航海士から陸が近いと言われてレーダーで確認したところ、南風崎北方の陸岸に接近していることに気付き、右舵一杯を取ったものの、04時40分ごろ南風崎北方の浅瀬に乗り揚げた。</p> <p>本船は、船舶所有者が手配したタグボートに引き下ろされ、自力航行で平戸市川内湾に錨泊して応急修理を行った後、山口県柳井市の造船所に向かった。</p> <p>（付図1 事故発生経過概略図 参照）</p>

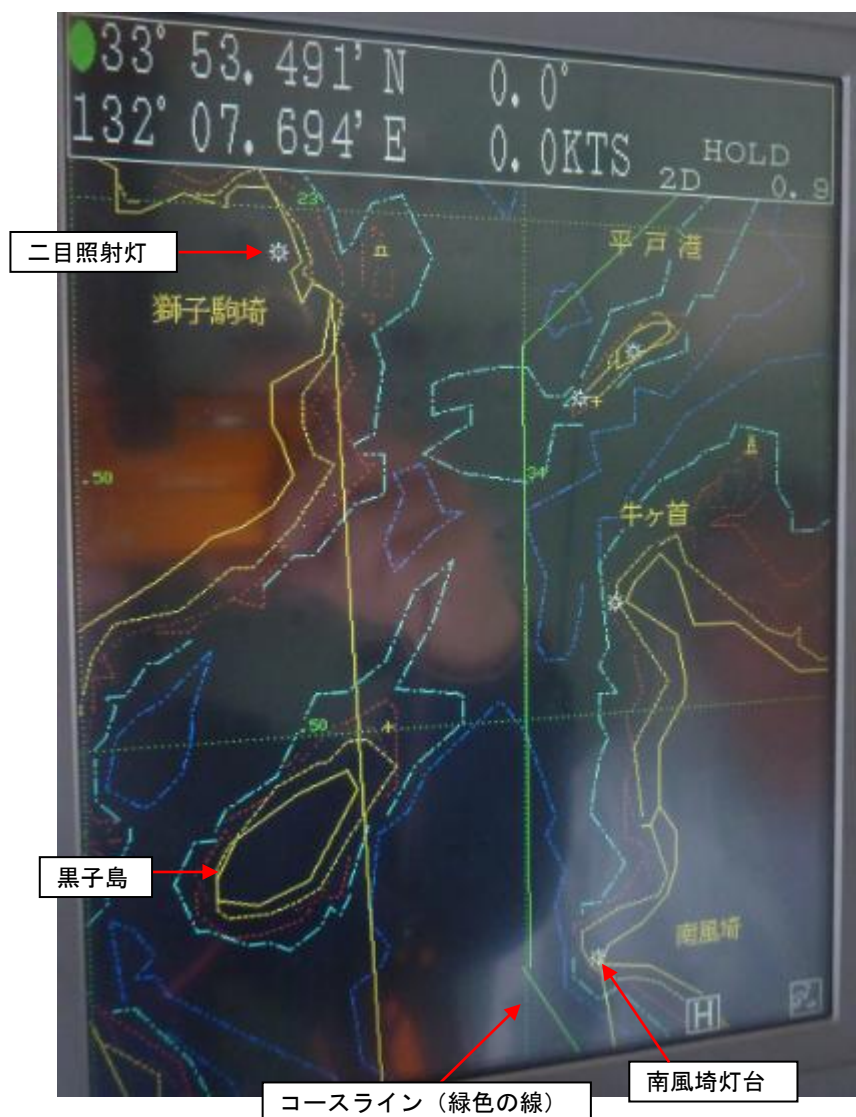
写真1 GPSプロッター

<p>気象・海象</p>	<p>気象：天気 曇り、風向 北西、風力 3、視界 良好</p> <p>海象：潮汐 下げ潮の中央期、波高 約1m</p>
<p>その他の事項</p>	<p>一等航海士は、これまでに平戸瀬戸を約30～40回航行した経験があり、平戸瀬戸を本船で航行したのは本事故時が3回目であった。</p> <p>一等航海士は、平戸瀬戸を航行する際、GPSプロッターのコースラインに沿うように航行していたが、本事故時、黒子島東側における工事区域を示す標識灯と思った南風崎灯台及び小田助瀬灯標を回避す</p>

<p>ることに気を取られ、GPSプロッターを見ていなかった。</p> <p>一等航海士は、黒子島東側における工事期間中に平戸瀬戸を航行したのは1回だけであったが、工事区域を示す標識灯（灯質：黄光、3秒1閃光同期点滅）が多数設置されており、工事の印象が強く残っていた。</p> <p>二等航海士は、約30年間、約19トンの漁船に甲板員として乗船しており、平成25年4月から内航船に乗船するようになり、本事故時、内航船での航海当直の経験が約8か月であった。</p> <p>二等航海士は、平成26年3月2日に本船へ雇入れされており、黒子島東側における工事の状況については知らなかった。</p> <p>二等航海士は、一等航海士がベテランだと聞いていたことから、一等航海士の操船模様を楽観的に見ていた。</p> <p>（写真1 GPSプロッター 参照）</p>
<p><b>分析</b></p> <p>乗組員等の関与 船体・機関等の関与 気象・海象の関与 判明した事項の解析</p>	<p>あり</p> <p>なし</p> <p>なし</p> <p>本船は、平戸瀬戸の黒子島北北東方沖を南進中、一等航海士が、南風崎灯台及び小田助瀬灯標の灯光を黒子島東側における工事区域を示す標識灯の灯光と思い込み、2つの灯光を右に見て航行しようとし、平戸瀬戸の東岸にある南風崎灯台の東方に向けて左転したことから、南風崎北方の浅瀬に乗り揚げたものと考えられる。</p>
<p><b>原因</b></p>	<p>本事故は、夜間、本船が、平戸瀬戸の黒子島北北東方沖を南進中、一等航海士が、南風崎灯台及び小田助瀬灯標の灯光を黒子島東側における工事区域を示す標識灯の灯光と思い込み、2つの灯光を右に見て航行しようとし、平戸瀬戸の東岸にある南風崎灯台の東方に向けて左転したため、南風崎北方の浅瀬に乗り揚げたことにより発生したものと考えられる。</p>
<p><b>参考</b></p>	<p>今後の同種事故等の再発防止に役立つ事項として、次のことが考えられる。</p> <ul style="list-style-type: none"> <li>・ 狭水道航行時には、船長に報告を行い、船長が操船指揮を執ること。</li> <li>・ 航行中はGPSプロッター及びレーダーを使用し、コースライン、船位、船首方位等を適時に確認すること。</li> </ul>
