船舶事故調査報告書

平成26年6月19日
 運輸安全委員会（海事専門部会）議決
 委員 横山 鐵男（部会長）
 委員 庄司 邦昭
 委員 根本 美奈

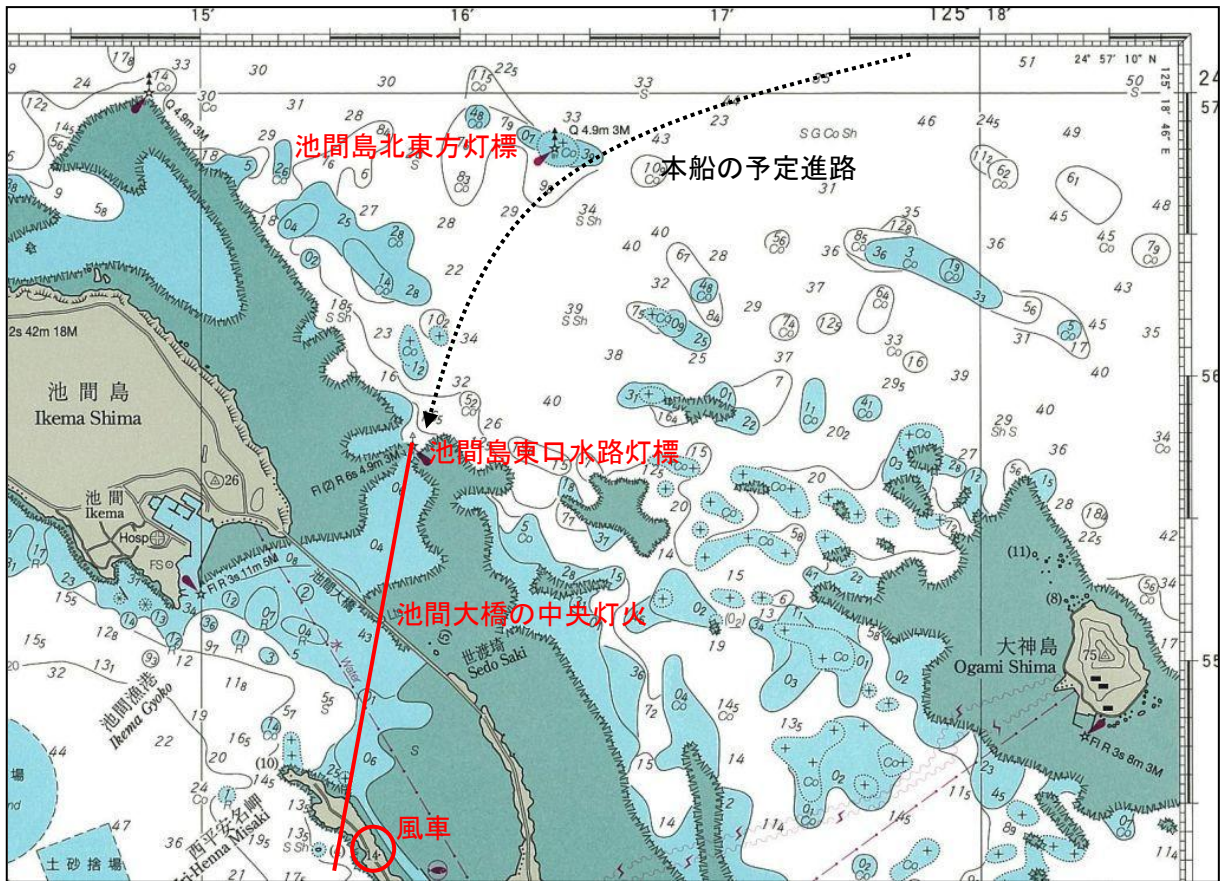
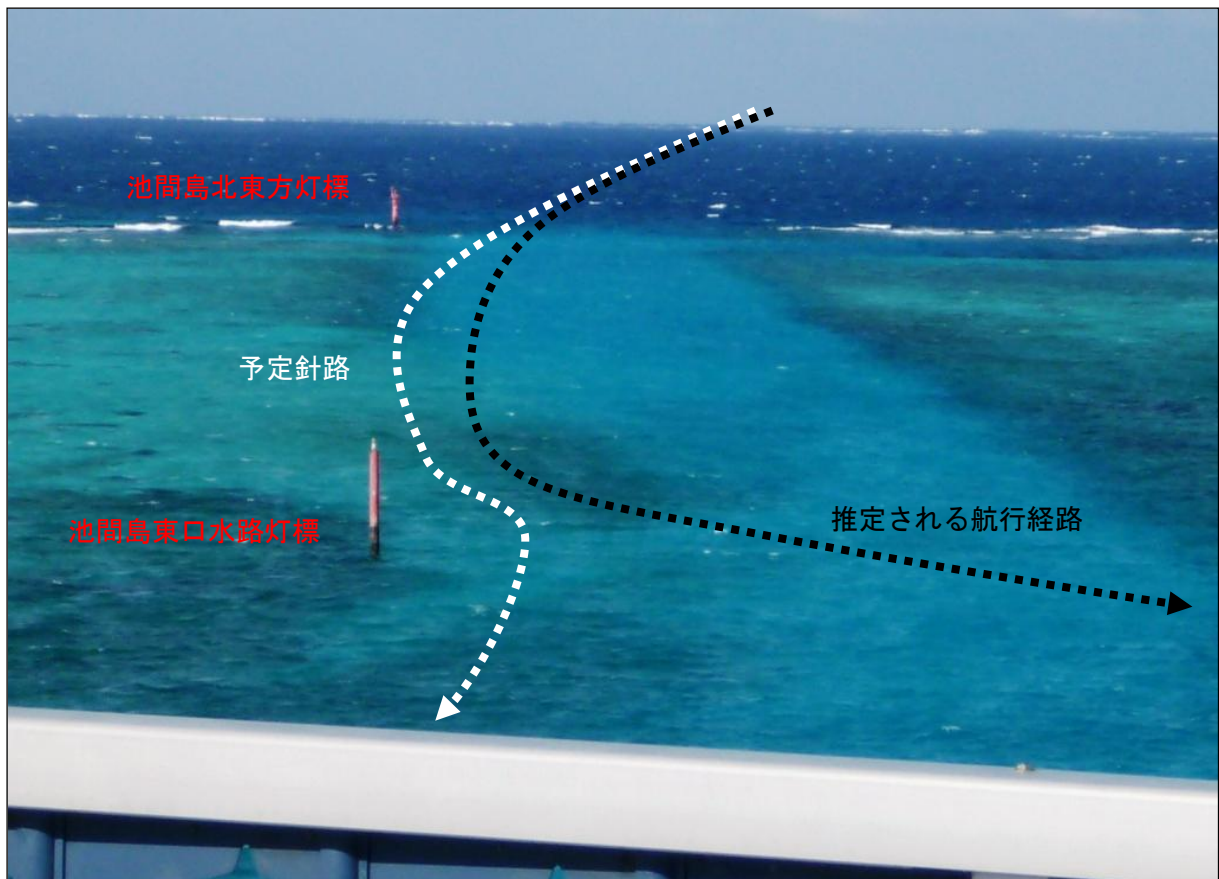
付図1 本船の予定進路概略図

<p>進を始め、池間島東口水路灯標と池間大橋の中央の灯火を重視目標とし、池間大橋から約1.5km南西方にある風車の灯火の見え方により、本船の位置を把握して針路を調整しながら、水路を航行していた。</p> <p>また、船長は、日中に池間島東口水路の可航域の両端を通り、GPSプロッターに航跡を記録させたものを避険線としていた。</p> <p>船長は、池間島北東方灯標に近づいたので、針路を転じ、約9ノットの速力で南西進を始めた後、本船は、次第に強まった波浪の影響で船首が左右に振れだし、船首方位が安定しなくなった。</p> <p>船長は、目標としている風車の灯火を確認しようとしたが、雨が降り出し、灯火がはっきりと見えず、船位を把握できなかったため、GPSプロッターを見て船位の確認を行い、前方を見たところ、池間島東口水路灯標の方向に船首が向いており、この進路では水路の西側に乗り揚げるとして舵を左に取ったところ、平成26年1月21日01時00分ごろ、本船が、池間島東口水路東側の干出浜（さんご礁）に乗り揚げた。</p> <p>船長は、本船が完全に乗り揚げており、潮位が上昇しても自力での離礁はできないものと思い、自力での離礁を諦めて知人に電話で救助を求め、船長及び乗組員は、来援した僚船に移乗して池間漁港に戻った。</p> <p>船長は、夜明けを待って池間大橋から本船の状況を確認したところ、離礁して漂流中の本船を見付け、僚船に乗船して本船に向かい、移乗して投錨し、その後、本船は、他の漁業協同組合所属の漁船にえい航されて池間漁港に入港した。</p> <p>(付図1 本船の予定進路概略図 参照)</p>
<p>気象・海象</p>	<p>気象：天気 しゅう雨、風向 北北東、風力 6、視程 約7km 海象：潮汐 下げ潮の中央期、潮高 約0.5m</p> <p>宮古島市には、20日16時17分から強風注意報及び波浪注意報が発表され、本事故当時は継続中であった。</p>
<p>その他の事項</p>	<p>船長は、GPSプロッターには誤差がある可能性があるため、物標を目視で確認した船位の方が正しいと思っていた。</p> <p>船長の口述によれば、池間島東口水路の可航幅は、約15m～25mであった。</p>

<p>を見て船位の確認を行い、前方を見た際、池間島東口水路灯標の方向に船首が向いており、水路の西側に乗り揚げると思って舵を左に取ったところ、池間島東口水路東側の干出浜（さんご礁）に乗り揚げたものと考えられる。</p>
原因	<p>本事故は、夜間、本船が、池間島東方沖を南西進中、船長が、目標としている風車の灯火を確認しようとしたものの、雨が降り出し、灯火がはっきりと見えず、船位を把握できずに航行していたため、GPSプロッターを見て船位の確認を行い、前方を見たところ、池間島東口水路灯標の方向に船首が向いており、水路の西側に乗り揚げると思って舵を左に取ったところ、池間島東口水路東側の干出浜（さんご礁）に乗り揚げたことにより発生したものと考えられる。</p>
参考	<p>今後の同種事故等の再発防止に役立つ事項として、次のことが考えられる。</p> <ul style="list-style-type: none"> ・ 船位の確認が困難な時は、無理に狭い水路を航行せず、他の航路を選定するか、船位が確認できるようになってから航行すること。
