船舶事故調査報告書

船種 船名 貨物船 SHARROW BAY
IMO 番号 9187801
総トン数 4,769トン

船種 船名 漁船 仁徳丸
漁船登録番号 NG2-1439
総トン数 14.87トン

事故種類 衝突

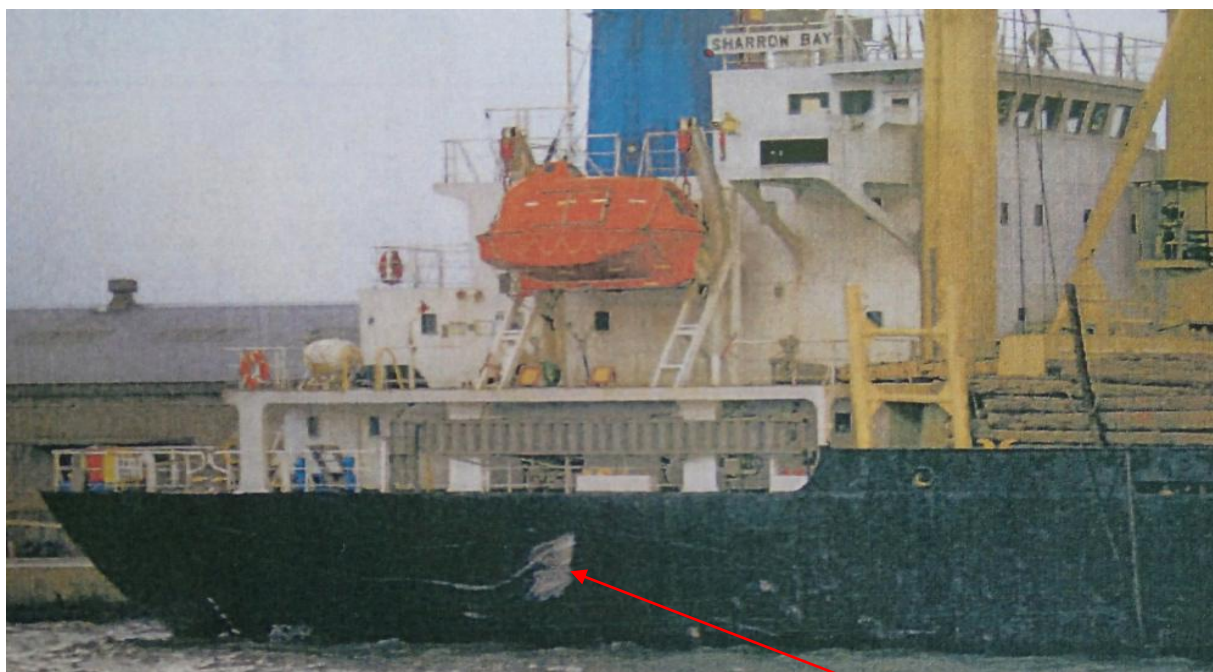
写真1 A船の損傷状況

右舷船尾外板に長さ約10m、幅約1.5mの擦過傷を生じ、2か所の凹損を生じた。(写真1参照)

擦過傷

2.3から、A船は、右舷船尾外板に長さ約10m、幅約1.5mの擦過傷及び凹損を生じ、B船は、船首部を圧壊したものと考えられる。

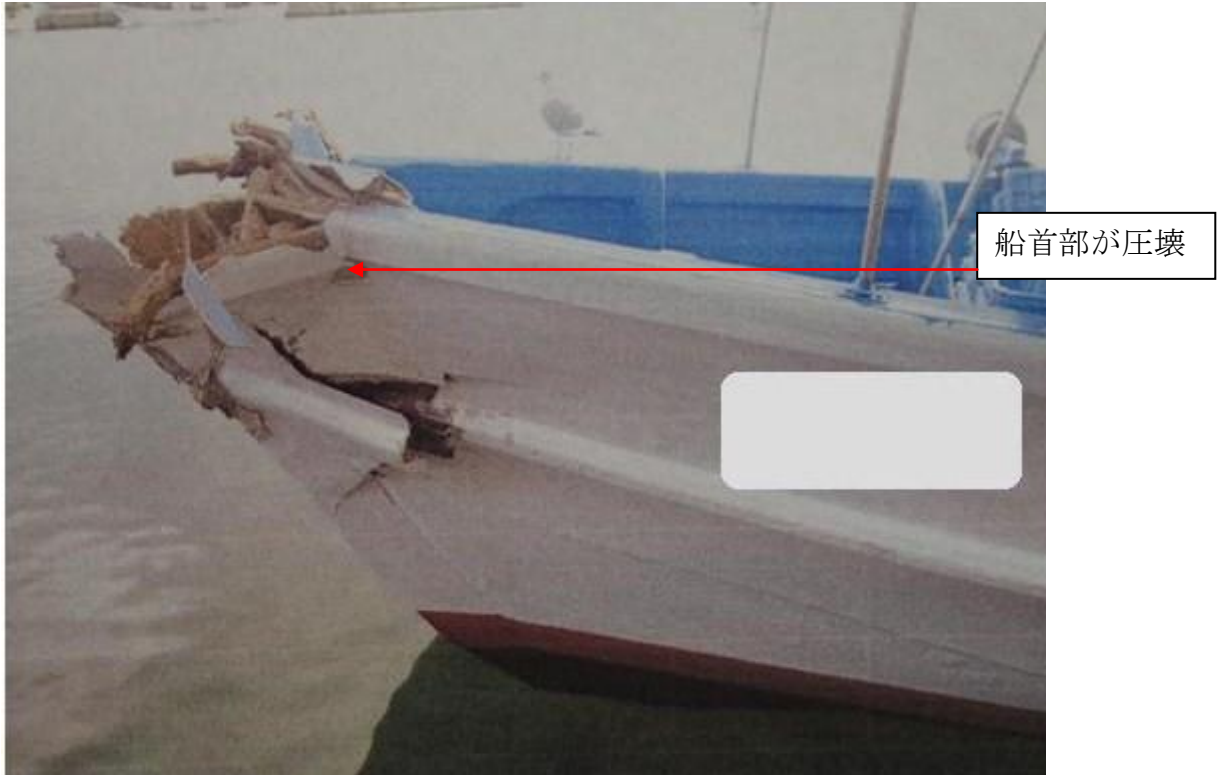
写真2 B船の損傷状況

船首部の前端から約3mが圧壊し、前部甲板の前端も損壊したが、甲板上の機械類などに損傷はなかった。(写真2参照)

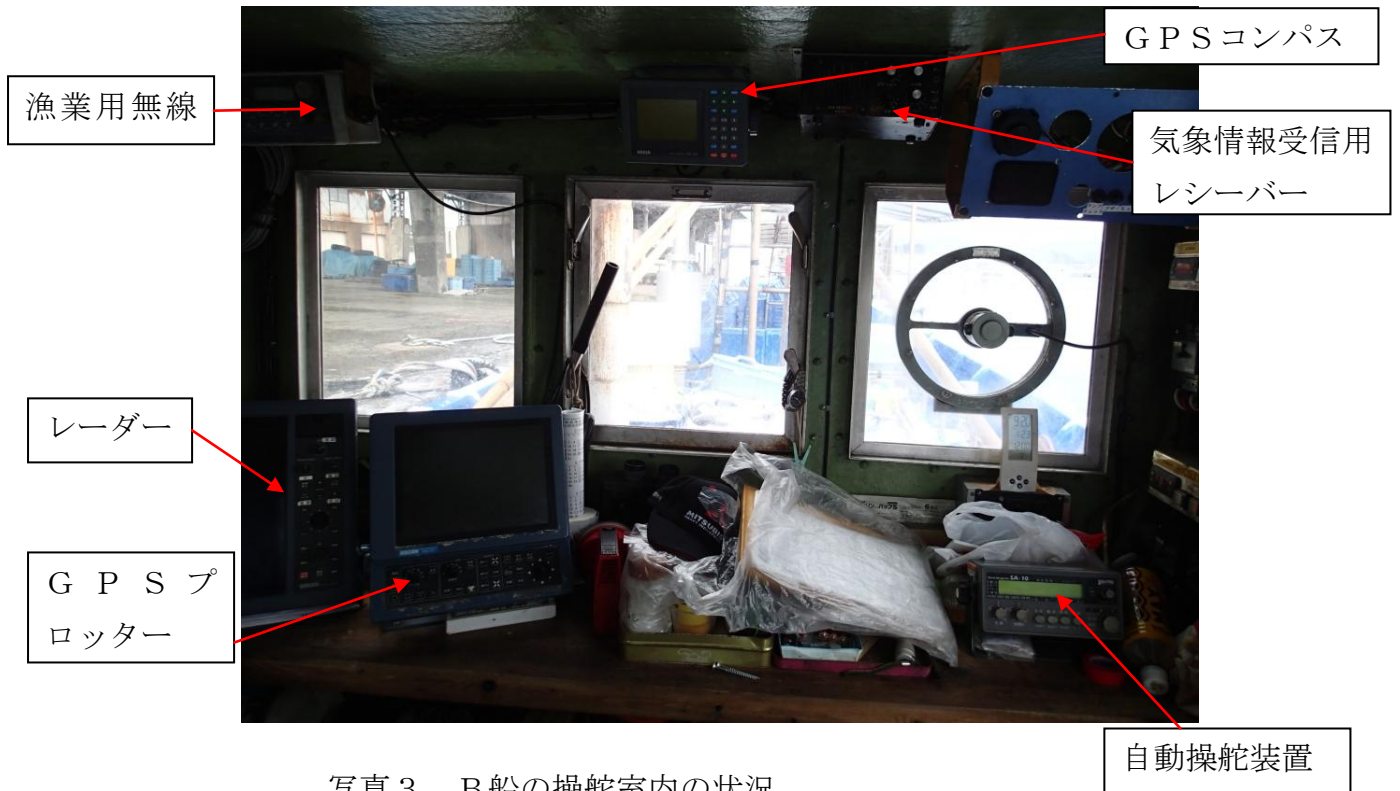
写真3 B船の操舵室内の状況

B船の操舵室前部には、左舷側からレーダー、GPSプロッター、操舵装置及び自動操舵装置が備えられ、前面の上部に左舷側から漁業用無線、GPSコンパス及び気象情報受信レシーバーが設置されていた。

B船は、前部の水槽の中に約3 tの海水が入っており、前部甲板上にえび籠などを置いているので、航行中に船首は余り浮上せず、前方の見通し状況は良好であり、操船は、舵輪による手動操舵、リモコンでの手動操舵及びGPSコンパスと連動した自動操舵による3種類の操船を行うことができた。

本事故当時には、船体、航海計器類及び機関に不具合又は故障はなかった。
(写真3参照)

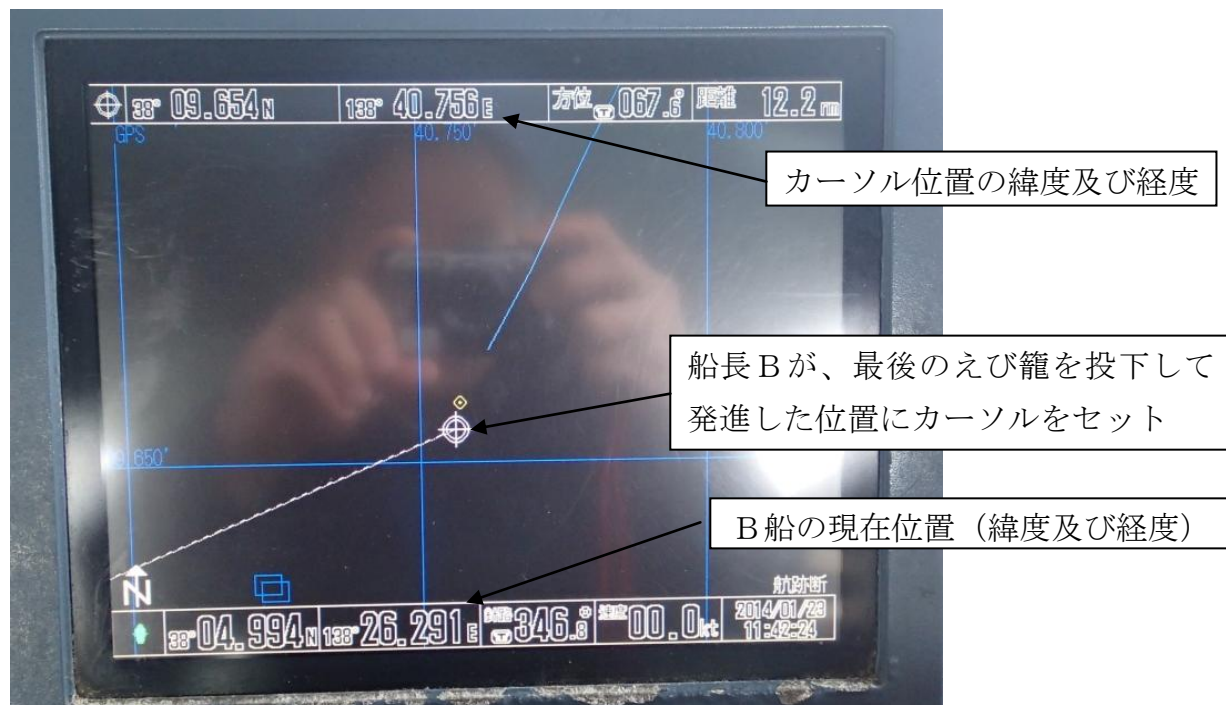
写真4 最後のえび籠を投下して発進した位置

ろ、日本測地系^{*2}で北緯 $38^{\circ}09.654'$ 、東経 $138^{\circ}40.756'$ であり、この位置を世界測地系^{*3}に変換すれば、北緯 $38^{\circ}09.83'$ 、東経 $138^{\circ}40.56'$ であり、両津港北防波堤灯台から $064.5^{\circ}11.8\text{M}$ 付近であった。(写真4参照)

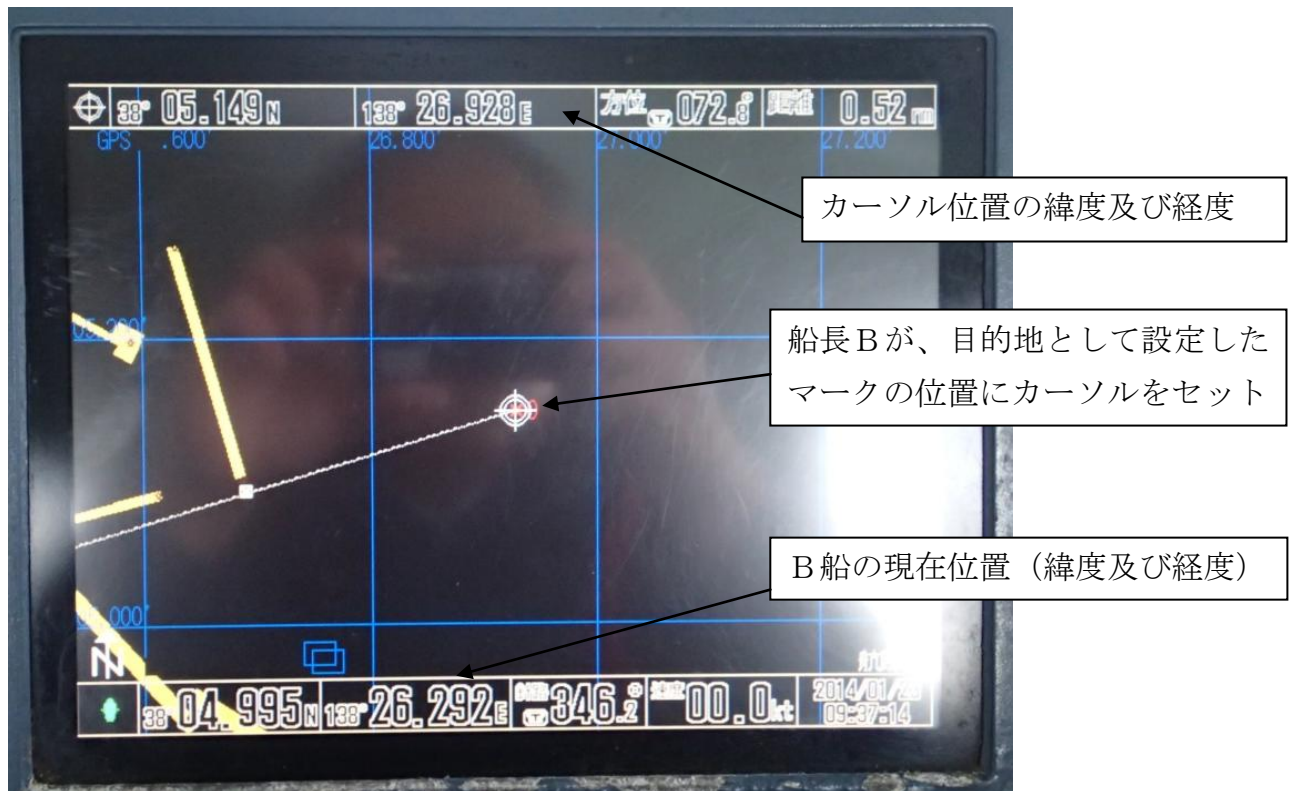
写真5 目的地として設定したマークの位置

船長Bが、本事故前、GPSプロッターに目的地として設定したマークの位置について、GPSプロッター画面に緯度及び経度で表示したところ、日本測地系で北緯 $38^{\circ}05.149'$ 、東経 $138^{\circ}26.928'$ であり、この位置を世界測地系に変換すれば、北緯 $38^{\circ}05.32'$ 、東経 $138^{\circ}26.74'$ であり、両津港北防波堤灯台から $335.5^{\circ}970\text{m}$ の地点であった。(写真5参照)

B船が、発進してから衝突するまでの針路は、最後のえび籠を投下して発進した地点と目的地として設定した地点とを結ぶ方位線により、約 247° であった。

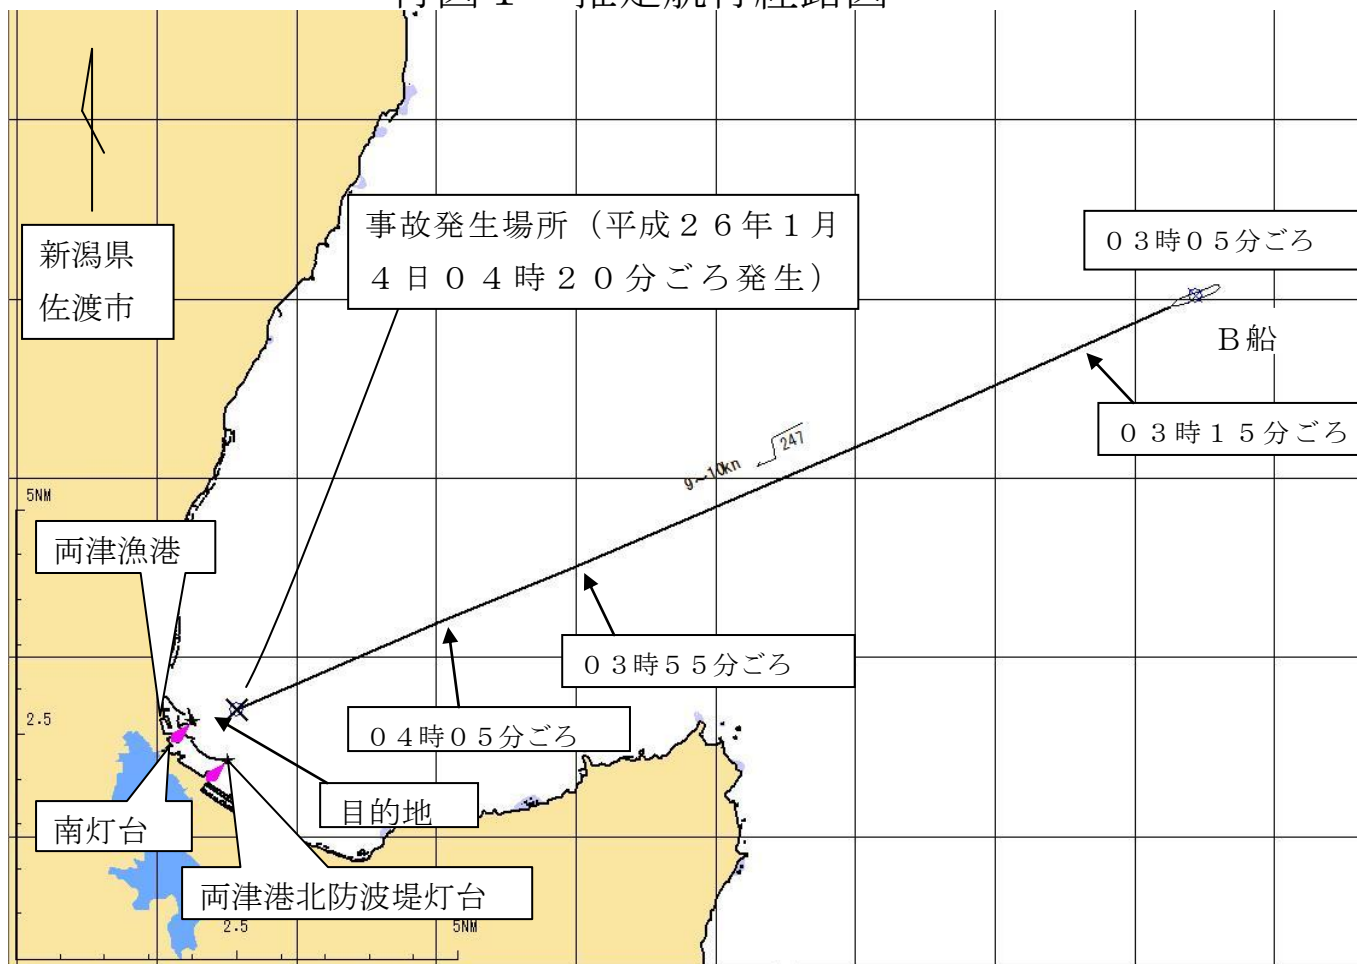
付図1 推定航行経路図

- ① B船は、4日03時15分ごろ、えび籠の投入作業を終了し、自動操舵により、針路約247°及び速力約9～10knで両津漁港に向けて航行した。
- ② 船長Bは、操舵室内の板に座り、右舷側の壁に寄り掛かって単独で操船に当たり、航行を続けた。
- ③ 船長Bは、両津港北防波堤灯台から061° 4.4M付近を航行中、眠気を感じたが、操船を続けていたところ、居眠りに陥り、B船とA船が衝突した。
