船舶事故調査報告書

船種船名 旅客船 第三幸運丸

事故種類 釣り客負傷

発生日時 平成24年12月24日 07時32分ごろ

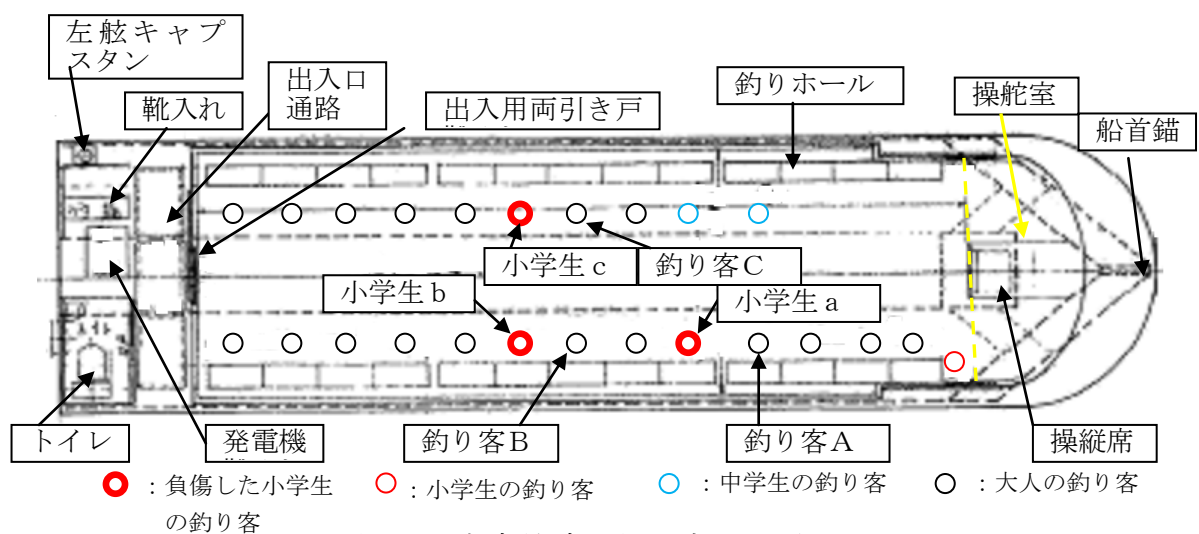
図1 本事故時の釣り客の配置

釣り客は、本船が出発した後、旅客室の釣りホールに沿って配置された指定の座椅子に腰を掛けるなどして釣りの準備を始め、右舷側中央の釣りホール付近の船首から6人目に小学生（以下「小学生a」という。）が、同付近の船尾から6人目に小学生（以下「小学生b」という。）が、左舷側中央の釣りホール付近の船尾から6人目に小学生（以下「小学生c」という。）がそれぞれいた。

小学生aは、右舷側中央の釣りホール付近の船首から6人目で、小学生bは、同付近の船尾から6人目で、小学生cは、左舷側中央の釣りホール付近の船尾から6人目でそれぞれ釣りの準備を始めていたところ、吐き気を訴えたものと考えられる。小学生a、小学生b及び小学生cは、病院の検査において、血中の一酸化炭素へ

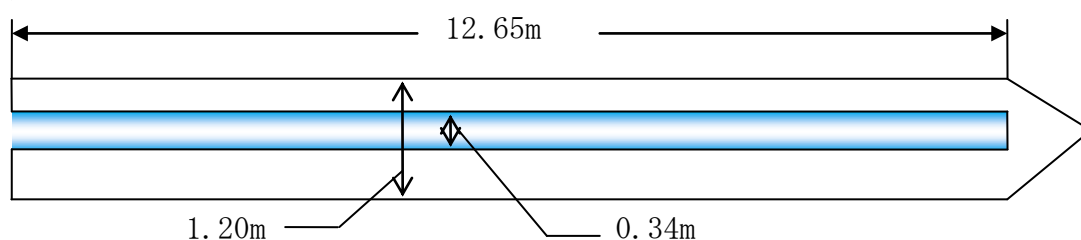
図3 左舷側の船体の形状及び本件空間の寸法

本船は、左右両舷の船体が甲板で連結され、各舷の船体は船尾が開いたコの字状の形状となっており、両舷の船体間及び各舷の船体には、隙間（以下各舷の船体の隙間を「本件隙間」という。）があり、そのうち、湖面、甲板及び外板で囲まれた部分が、それぞれ空間（本件隙間の空間を以下「本件空

本件空間は、長さ12.65m、幅約0.34mであり、本事故当時、甲板から湖面まで約0.50mであったので、容積約2m³であった。

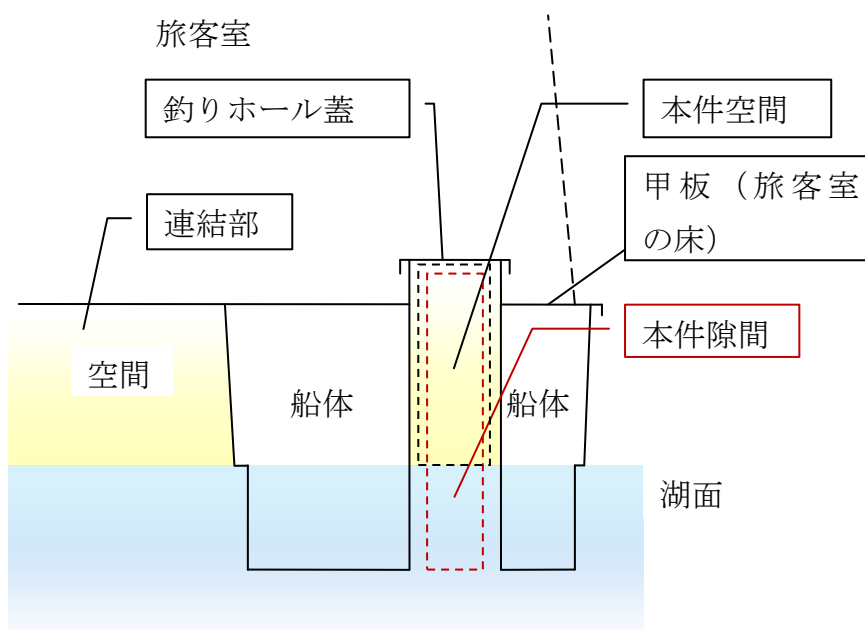
図4 左舷側の船体部及び連結部の船首側から見た横断面形状

釣りホールは、本件空間の上の甲板（旅客室の床）に設けられていた。

両舷の船体間の空間は、船尾の連結部の下方に汚物タンクを設けているので、外気とは接しておらず、空気溜まりとなっていた。

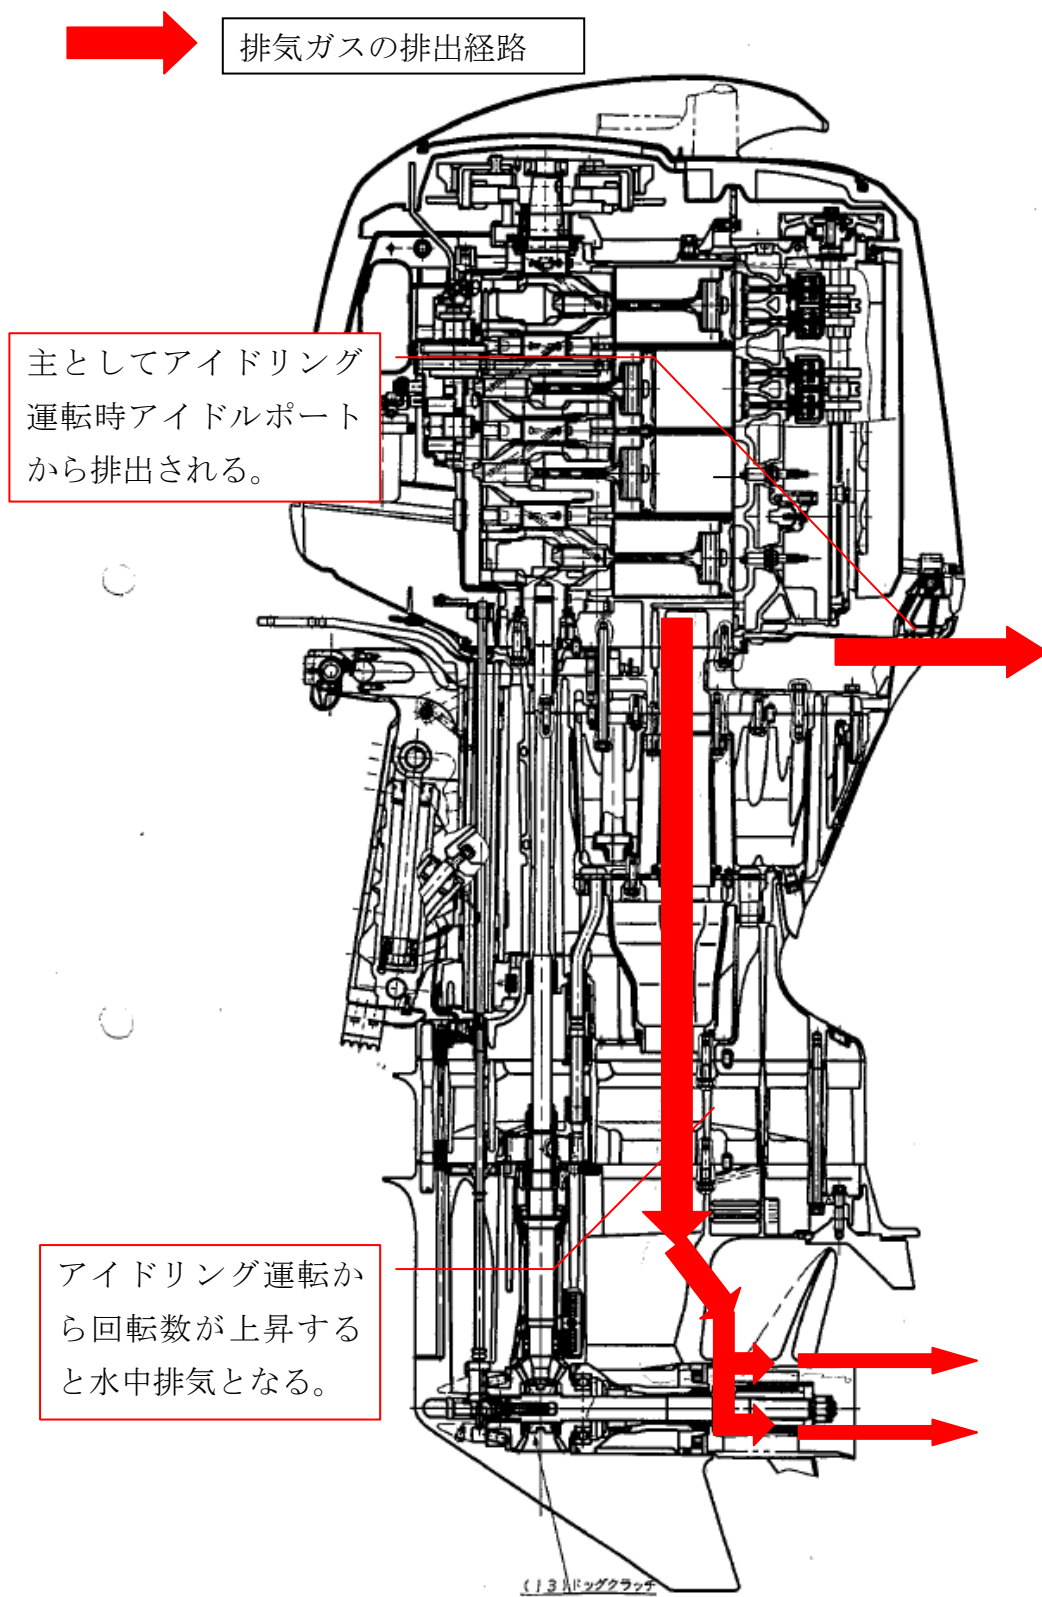
付図3 船外機の排気ガス排出経路概略図

排気は、アイドリング中にはトップカウル船尾側下方に設けられたアイドルポートから大気中へ、船外機の回転数が上昇すれば、主としてプ

ロペラボスに設けられた排気ガス排出用のポートから冷却水と共に水中へそれぞれ排出されていた。

- (1) 船外機の排気は、アイドリング中は、トップカウル船尾側下方に設けられたアイドルポートから大気中へ、船外機の回転数が上昇すれば、主としてプロペラボスに設けられた排気ガス排出用のポートから水中へそれぞれ排出されていた。
- (2) 船外機の排気に含まれる一酸化炭素には、アイドルポートから大気中に排出されるもの及び水中に排出された後に大気中に出てくるものがあった。
- (3) 旅客室濃度は、本事故当時の運航状況における調査では、釣りホールの蓋を全て開けていた場合、釣りホール付近において、前進時、上昇することがあったものの、すぐに低下したが、一方、後進中、船尾側の釣りホール下の本件空間に接する湖面から気泡が上がり、船尾側の釣りホール付近の一酸化炭素濃度が上昇し、その後、停船した際、旅客室濃度は、有害ガス検知器の測定限界である 300 ppm となった。また、本船が係留中に船外機を後進運転しても、旅客室濃度が 300 ppm になり、船尾釣りホール後端部から 1 m 船首寄りの本件空間の一酸化炭素濃度が 560 ppm に上昇した。しかし、釣りホールの蓋を全て閉めていれば、旅客室濃度は 0 ppm で変化しなかった。
- (4) 前記から、本事故の発生は、船外機を後進運転した後であったので、排気に含まれる一酸化炭素は、後進水流と共に船首方の水面下の各舷の船体にある本件隙間に流れ込み、本件空間に浮上した。
- (5) 2.10 及び前記から、本件空間に浮上した、一酸化炭素は、対空気比重が 0.967 であるので、蓋の開いた釣りホールを通じて旅客室へ流入した。

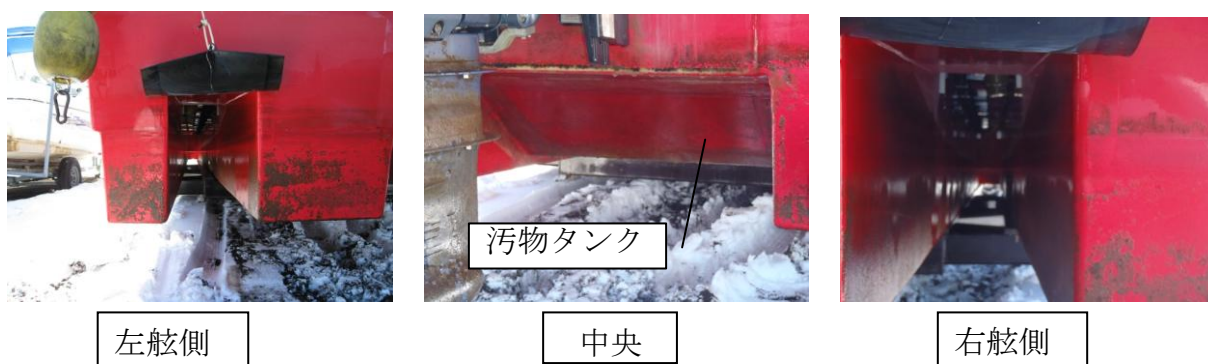
写真5 船尾方から見る水面下の形状

一酸化炭素が本件空間に浮上したのは、船外機を後進運転した際、水中に排出された排気に含まれる一酸化炭素が、後進水流と共に船首方の水面下の各舷の船体にある本件隙間に流れ込んだことによるものと考えられる。

- (1) 本件空間換気用のブロワモーター付き排気ダクトホースを 3 か所設けた。

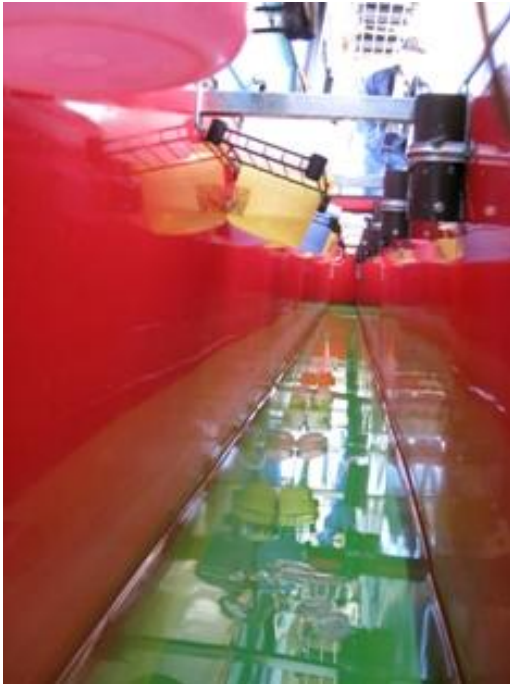
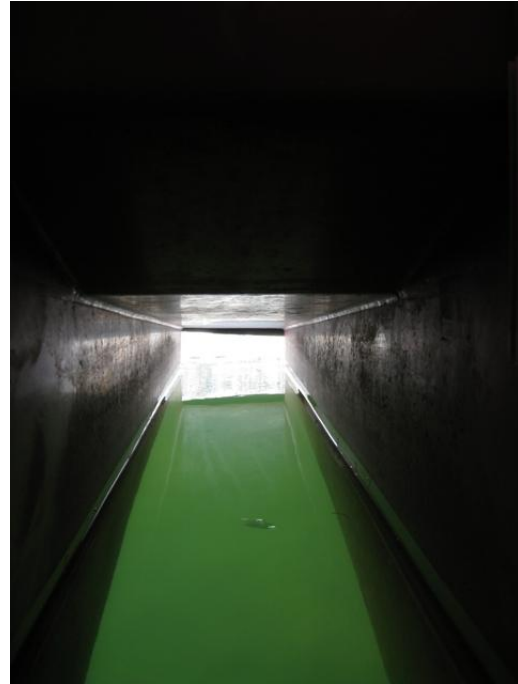
写真6 湖面と本件空間の状況

e 本船の停船及び後進中は、前記a及びcの状態であったが、本件ゴム製カバーが閉じ、排気装置、空気抜き管等がないことから、空気の出入りが前進時に比べ、少なかったものと考えられる。

したがって、本船は、船外機を後進運転した際、本件空間に一酸化炭素が浮上してくる虞があることから、後進運転する場合は釣りホールの蓋を閉め、蓋を開ける前、一酸化炭素を強制的に大気中へ排出させること、その後、一酸化炭素濃度計を用いて本件空間に一酸化炭素が滞留していないことを確認し、釣りホールの蓋を開ける必要がある。

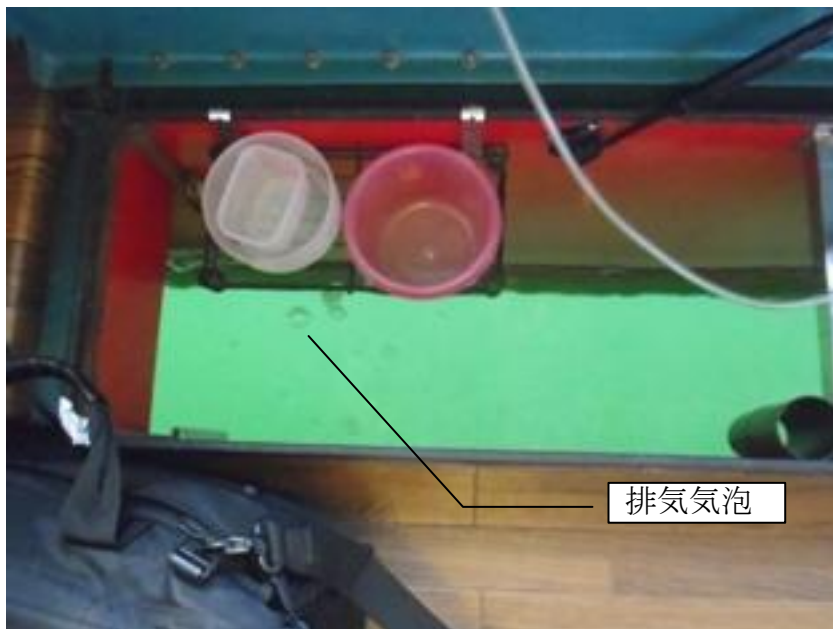
写真7 後進時湖面から上がる排気の気泡

- a 旅客室濃度は、航行中、釣りホール付近で度々上昇したものの、直ぐに低下した。
- b 釣り場に到着後、本船を後進させれば、船尾側の釣りホール付近の計測値が徐々に上昇した。
- c 後進中、船尾側釣りホールに面した湖面からは気泡が上がり、舵を取れば取った側と反対側にある釣りホールに面した湖面からより多くの気泡が上がっていた。

- d 数分後に停船した際、旅客室濃度は、有害ガス検知器の測定限界である300 ppmとなった。

- (1) 一酸化炭素中毒は、暴露濃度が 50 ppm 程度からその兆候が現れる。
- (2) 石油ファンヒーター及び発電機を運転しても、旅客室濃度が約 20 ppm までしか上昇しなかった。
- (3) 船外機を後進運転すれば、本件空間の船尾側釣りホール下の水面に気泡が上昇してくることが認められ、旅客室濃度が 300 ppm まで上昇した。
- (4) 前記から、一酸化炭素中毒の要因となった機器は、船外機であった。

- (1) 石油ファンヒーターを取り外し、専用のバッテリーが付いたベバストヒーター（FFタイプのヒーターであり、船外から燃焼用の空気を取り込み、排気を船外へ直接排出するもの。）を備え付け、発電機の運転は、錨索用ウインチ駆動時のみとする。
- (2) 船長は、船外機の始動時からブロワモーターを作動し、錨泊を終え、船外機及び発電機を停止後、ブロワモーターを止め、釣りホール内の一酸化炭素濃度及び旅客室濃度を計測して異常のないことを確認した後、釣り客に釣りホールの蓋を開けることを許可する。

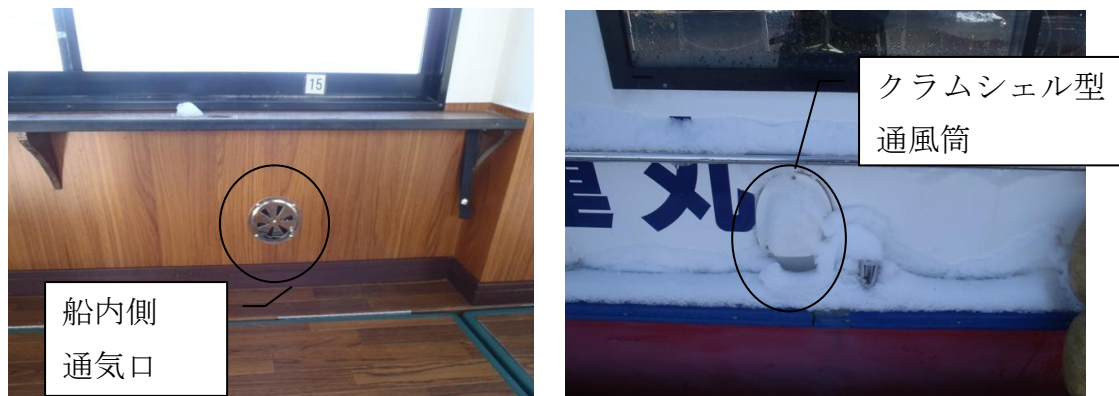
写真8 船内側通気口及びクラムシェル型通風筒の状況

クラムシェル型自然通風筒は、操舵場所前壁及び旅客室の側壁の下方にあり、船外機及び発電機の排気の出口から最も近いもので約3m以上離れていた。

通気口は、釣りホールの蓋を開ければ、蓋の陰に隠れるような状況にあるが、本事故発生後、その通気口とつながるクラムシェル型通風筒に線香の煙を近づけ、吸い込むことが確認された。

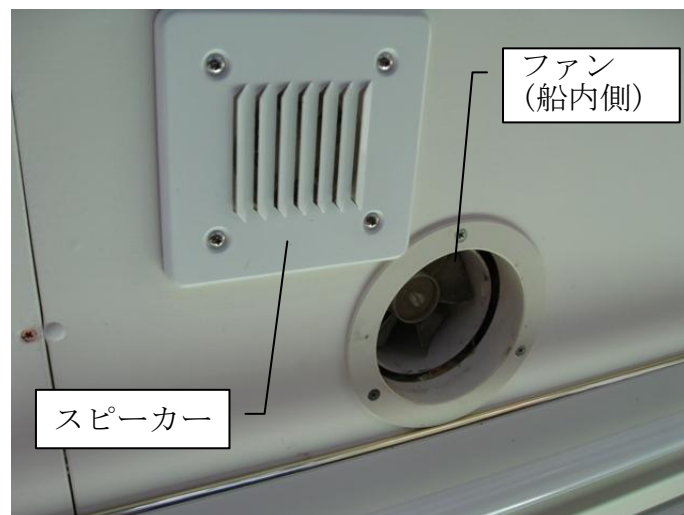
写真9 ソーラーベンチレーター（船内側）の状況

操舵場所前壁及び旅客室の両舷の側壁の下方にある計7個の通気口は、全て開とされ、天井に設けられた5台のソーラーベンチレーターは、昼間、それぞれのソーラーパネルで蓄電される内蔵のバッテリーで駆動され、本事故当時、船首側から1番目(操舵場所)、旅客室の3番目及び5番目が吸気で運転され、2台は排気として運転されていた。

③ 5台のソーラーベンチレーターによる操舵場所及び旅客室の換気回数は、天窓が開けられ、2台が排気として、3台が吸気としてそれぞれ運転されていたので、吸気として運転されていた3台の吸気量84m³/hの空気が排出可能であったと考えられ、一方、操舵場所及び旅客室の容積は約75m³であることから、1時間に1回程度であった。
