船舶事故調査報告書

平成26年7月17日
 運輸安全委員会（海事専門部会）議決
 委員 横山 鐵男（部会長）
 委員 庄司 邦昭
 委員 根本 美奈

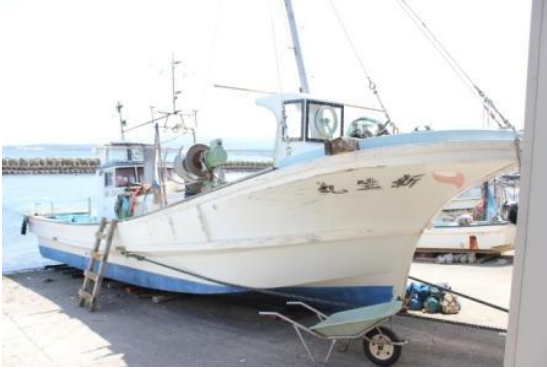
写真1 本船全景

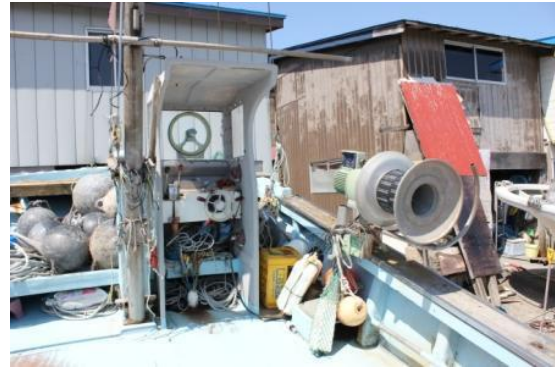
写真2 前部甲板右舷側に設置された
操舵場所及びローラー

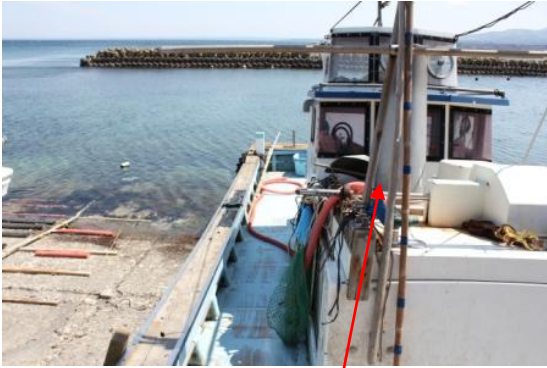
<p>その他の事項</p>	<p>本船の乗組員は、平素、船体中央部の甲板上の構造物から右舷側通路に下りる際、ブルワークを伝って下りることとしており、船長は、甲板員Bが、同通路に下りようとしてブルワークに足を掛けた時、滑って落水したものと思った。</p> <p>本船のブルワーク上端の幅は約20cmであり、木製の板が敷かれており、同板の両側にステンレス鋼製の枠組みがそれぞれはめ込まれて</p>

写真3 船体中央部の甲板上構造物の状況

煙突
