# 船舶事故調査報告書

平成26年7月24日

運輸安全委員会（海事専門部会）議決

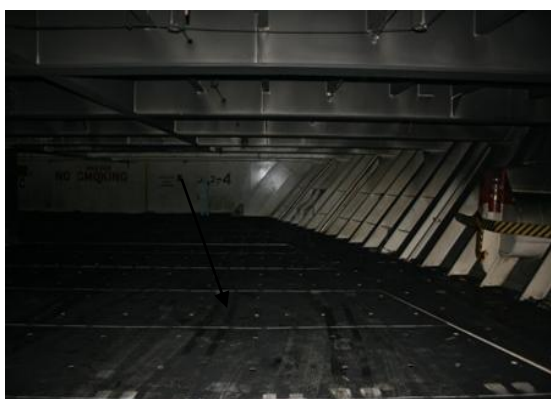
| 損傷 | 2番船倉4番カーデッキの内部、積荷の中古車両8台等が焼損 |

写真3 本件船倉右舷船首側

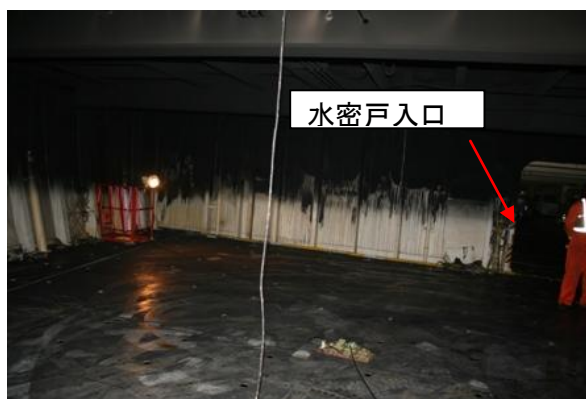
写真4 本件船倉右舷船尾側

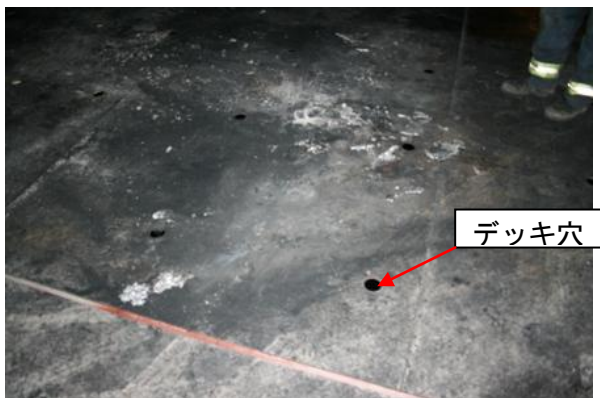
| <p><b>分析</b></p> <p>乗組員等の関与<br/>船体・機関等の関与<br/>気象・海象の関与<br/>判明した事項の解析</p> | <p>なし<br/>あり（積荷）<br/>なし</p> <p>本船は、京浜港横浜第3区の大黒ふ頭T-6岸壁に着岸して中古車両の積荷作業中、本件船倉の本件車両から出火し、付近の車両、本件船倉に敷設された電気配線、照明器具等へ延焼したものと考えられる。</p> <p>本件車両は、キャビン、エンジン部分等の焼損が激しいことから、出火した状況を明らかにすることはできなかった。</p> |

写真5 本件車両積付場所

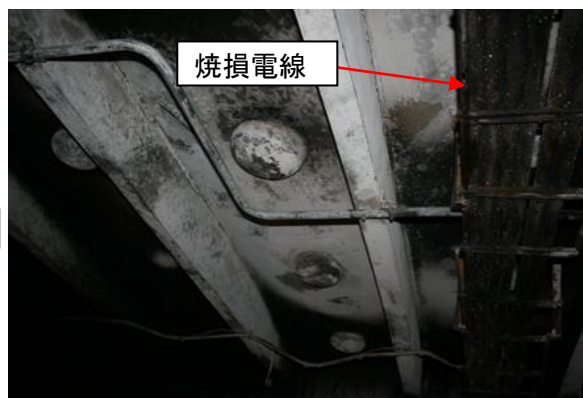
| | <p>ずに残っており、キャビン内は焼失しているものの、エンジン下方に焼損した様相が認められなかった。</p> <p>④ 本件船倉に積み付けられたその他4台の車両は、主にライト、サイドミラー等が焼損していた。</p> <p>⑤ 2番船倉の5番カーデッキは、本件車両の真上となる約5m四方の甲板がすすで汚損し、中古車両2台の左側前輪のタイヤ等の一部、船内電話等が焼損していた。</p> <p>⑥ 2番船倉の1番～3番カーデッキは、ラッシング用のデッキ穴のほとんどが、燃えたペンキのすすで汚損していた。</p> <p>本件車両は、関係機関等による本事故後の調査において、次の状況が認められた。</p> <p>① 焼損した車両のうち、最も焼損が激しく、出火原因を特定するものは発見されなかった。</p> <p>② 電気配線は、全体に焼損が激しく、ヒューズ及びリレー類も焼けており、出火原因の判断材料がなかった。</p> <p>③ キャビン及び運転席は、焼損が激しく、可燃物はほとんど焼けていた。</p> <p>(写真5 本件車両積付場所、写真6 本件車両真上の天井焼損状況参照)</p> |

写真6 本件車両真上の天井焼損状況
