船舶事故調査報告書

事故種類	衝突
発生日時	平成25年8月14日（水） 10時57分ごろ
発生場所	石川県内灘町内灘海水浴場沖 石川県金沢市所在の金沢港西防波堤灯台から真方位084° 2,300m付近 （概位 北緯36° 38.8′ 東経136° 37.5′）
事故調査の経過	平成25年8月15日、本事故の調査を担当する主管調査官（神戸事務所）ほか1人の地方事故調査官を指名した。 原因関係者から意見聴取を行った。
事実情報 船種船名、総トン数 船舶番号、船舶所有者等 L×B×D、船質 機関、出力、進水等	A 水上オートバイ ヤンジャツ、0.1トン 252-24872石川、個人所有 2.71m (Lr) × 1.07m × 0.43m、FRP ガソリン機関、75.0kW、平成17年5月 B 水上オートバイ メルヘン ^ツ 2、0.1トン 231-19243石川、個人所有 2.70m (Lr) × 1.08m × 0.49m、FRP ガソリン機関、80.9kW、平成14年4月
乗組員等に関する情報	A 船長A 男性 46歳 特殊小型船舶操縦士 免許登録日 平成17年8月9日 免許証交付日 平成22年7月13日 （平成27年8月8日まで有効） B 船長B 男性 21歳 特殊小型船舶操縦士 免許登録日 平成20年8月12日 免許証交付日 平成25年7月25日 （平成30年8月11日まで有効）
死傷者等	重傷 1人（船長A）
損傷	A 右舷船首部に亀裂、右舷側バックミラーに折損 B 右舷船首部船底に擦過傷
事故の経過	A船は、船長Aが1人で乗り組み、内灘海水浴場沖を遊走していたところ、仲間のいる海岸に戻ろうと思い、約30km/hの速力（対地速

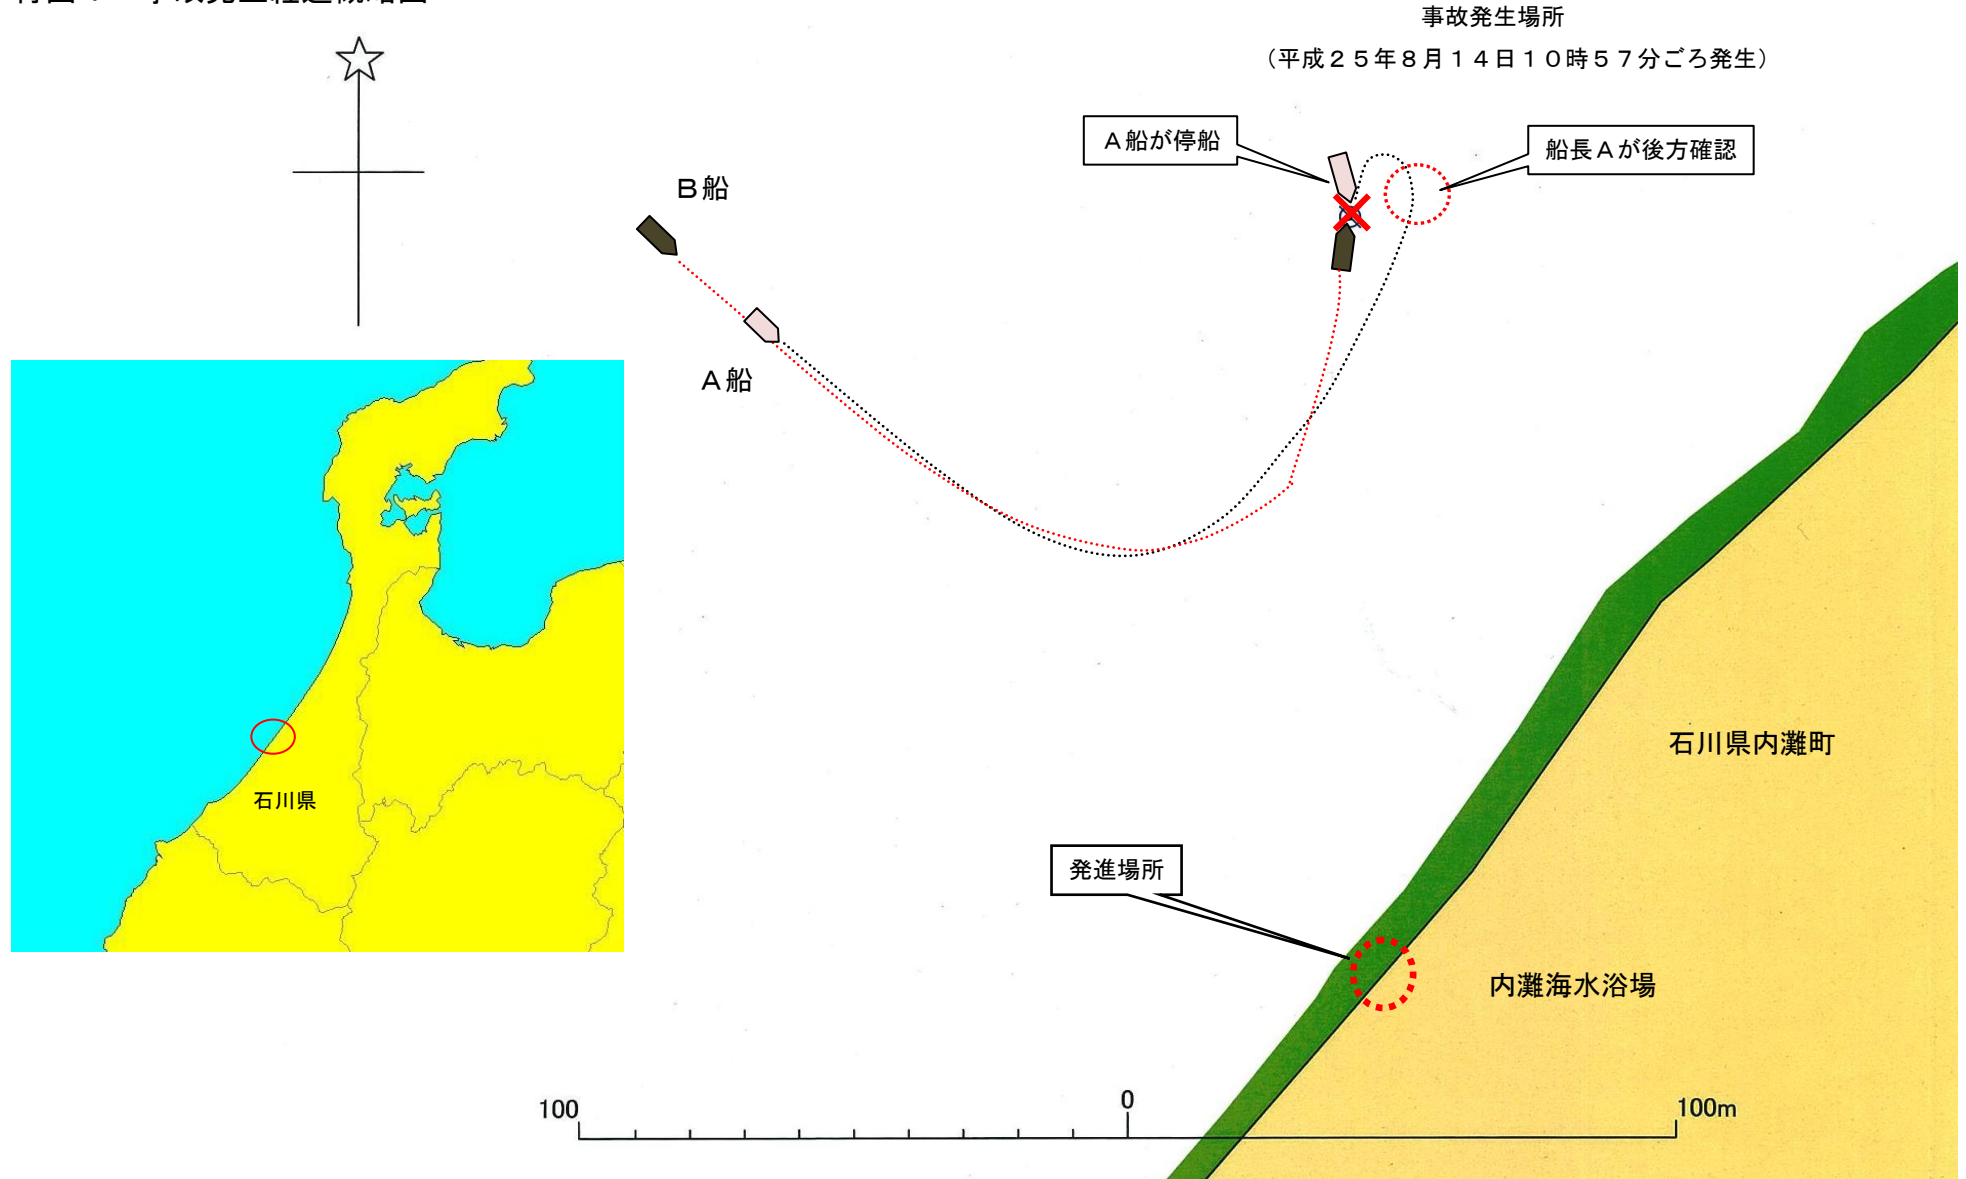
付図1 事故発生経過概略図

<p>力、以下同じ。)で南東進中、後方から近づく他船の音に気付き、右舷後方約20～30mにB船を認めた。</p> <p>船長Aは、仲間のいる海岸に向け、針路を右に転じたかったが、B船がA船の右舷後方を走っており、A船が右転すれば、B船の進路を塞ぐことになるので、右転することを諦め、左転してB船の動向を確認することとした。</p> <p>船長Aは、約20～25km/hに減速し、海岸線と平行に北東進したが、追走されることが嫌だったので、一度停船しようと思い、後方を確認したところ、B船がA船の右舷後方約15～20mを追走しており、左に旋回して反転し、停船した。</p> <p>船長Aは、停船後、B船を右舷前方約30°約15～20mの距離に認め、仲間のいる海岸近くに投入したアンカーブイの位置を確認したことは覚えていたが、以後の記憶がなく、目が覚めたときは病院のベッドの上にあった。</p> <p>B船は、船長Bが1人で乗り組み、内灘海水浴場沖を遊走中、反航して来るA船を認め、A船の後方を追走することとした。</p> <p>船長Bは、約20～25mの船間距離を保ちながら、A船の左舷後方を追走していたところ、スピードメーター横の警告灯の点滅を2回ほど見た後、追走を続けた。</p> <p>船長Bは、A船の左舷後方約20mを約20km/hの速力で追走中、聞き慣れない警告音が急に鳴り始めたので、視線を約2秒間警告灯に向け、その後、視線を前方に戻したところ、船首方約2mにA船を認め、慌ててスロットルレバーを緩めたものの、平成25年8月14日10時57分ごろ、内灘海水浴場沖において、B船とA船とが衝突し、B船は、A船を乗り切り、約5m先で停船した。</p> <p>船長Bは、衝突後、落水していた船長Aの救助に向かい、意識を失っていた船長Aを駆けつけた仲間の水上オートバイに引き上げ、海岸へ運んだ。</p> <p>船長Aは、仲間が119番通報を行い、救急車で病院へ搬送され、溺水及び下顎骨骨折と診断された。</p> <p>(付図1 事故発生経過概略図 参照)</p>
<p>気象・海象</p>	<p>気象：天気 晴れ、風向 西北西、風力 2、視界 良好</p> <p>海象：海面 平穏</p>
