# 船舶事故調査報告書

平成26年7月17日

| 事故種類 | 乗揚 |
| 事実情報<br>船種船名、総トン数<br>船舶番号、船舶所有者等<br>L×B×D、船質<br>機関、出力、進水等 | 作業船兼調査船 <sup>おやま</sup> 雄山丸、435トン<br>134418、株式会社オフショア・オペレーション<br>54.96m×9.40m×5.98m、鋼<br>ディーゼル機関、1,324kW、平成14年1月15日 |

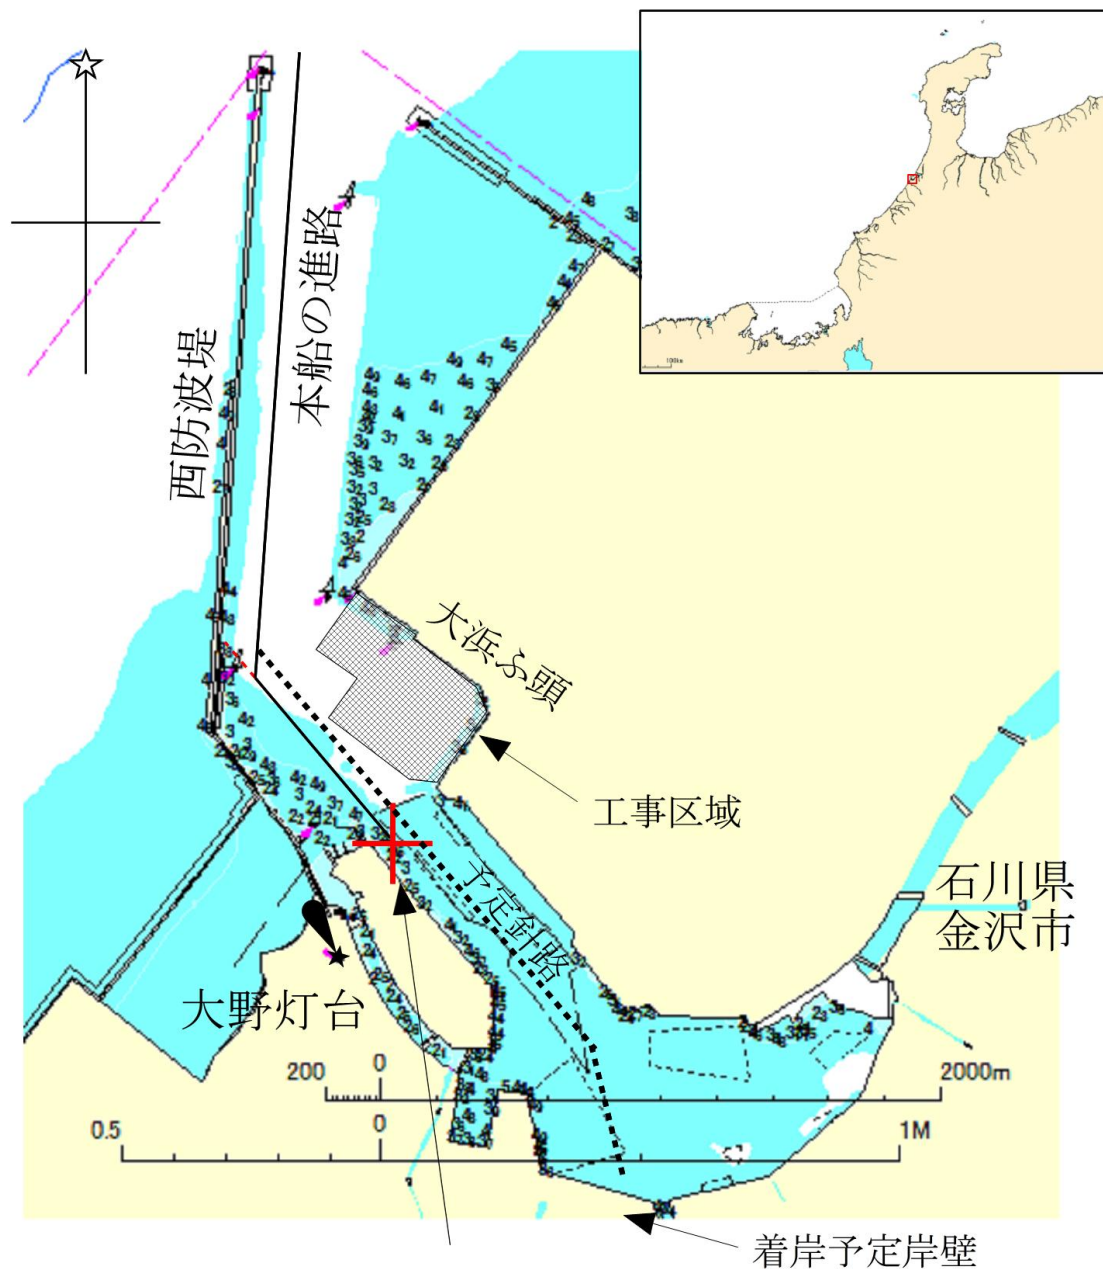
付図１ 推定航行経路図

| 事故の経過 | 本船は、船長ほか13人が乗り組み、調査員等13人を乗せ、船長が、船橋前部右舷側で操船に当たり、一等航海士を船橋前部左舷側で見張りに、機関長を機関コンソール後方で主機の操作に、操舵手を手動操舵にそれぞれ当たらせ、約184°の針路（真方位、以下同じ。）で機関を極微速力前進として約2～3ノットの対地速力とし、金沢港を西防波堤に沿って航行していた。<br>船長は、大浜ふ頭西方沖で針路を左に転じ、大浜ふ頭沖の屈曲部付近で行われている <sup>しゅんせつ</sup> 浚渫工事の作業区域（以下「工事区域」という。）を十分に離すことに注意を向け、約140°として予定針路線の右寄りに航行を続け、右舷方の護岸が近いと思っていたところ、平成25年10月8日13時40分ごろ、行きあしが急に止まり、浅所に乗り揚げたことを知った。<br>船長は、主機を停止した後、約10分間、機関を後進にかけて自力 |

事故発生場所  
(平成25年10月8日13時40分ごろ発生)

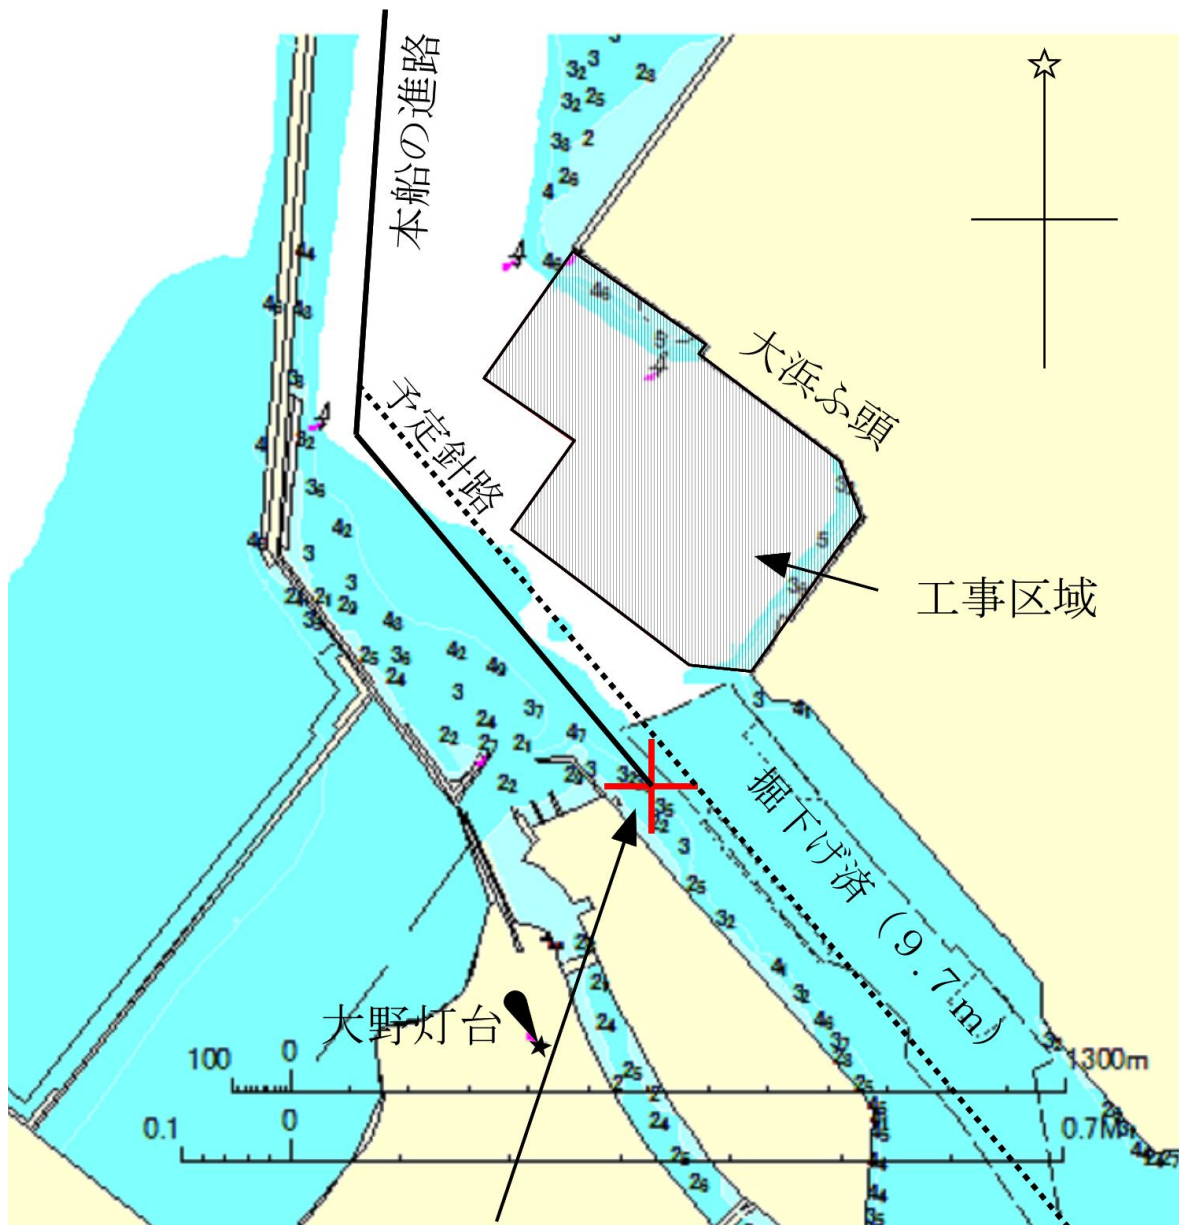
付図2 推定航行経路図（拡大）

| <b>分析</b><br>乗組員等の関与<br>船体・機関等の関与<br>気象・海象の関与<br>判明した事項の解析 | <p>あり</p> <p>なし</p> <p>なし</p> <p>本船は、金沢港を南東進中、船長が工事区域との距離をとることに注意を向け、予定針路線の右寄りを航行したことから、浅所に乗り揚げたものと考えられる。</p> <p>船長は、金沢港を航行する際、事前に海図で工事区域を確認したり、付近の水深の状況を確認したりしていなかったため、掘下げ済み区域に接する南西側に水深約４m以下の浅所があることを認識していなかった可能性があると考えられる。</p> |

事故発生場所

| | <ul style="list-style-type: none"> <li>・ 港を初めて航行する際は、事前に海図で港の状況を十分に確認すること。</li> <li>・ 港内で浚渫工事等が行われているとの情報を得た場合には、予定針路を十分に検討するとともに、付近の水深の状況を把握しておくこと。</li> </ul> |
