船舶事故調査報告書

事故種類	乗揚
発生日時	平成25年11月25日 12時30分ごろ
発生場所	徳島県阿南市 橘 港東方沖の浅所 阿南市所在の刈又埼灯台から真方位320° 1.35海里（M）付近 （概位 北緯33° 51.7′ 東経134° 42.1′）
事故調査の経過	平成25年11月27日、本事故の調査を担当する主管調査官（神戸事務所）ほか1人の地方事故調査官を指名した。 原因関係者から意見聴取を行った。
事実情報 船種船名、総トン数 船舶番号、船舶所有者等 L×B×D、船質 機関、出力、進水等	A 押船 松翔丸、138トン 132442、松栄株式会社 27.50m×10.50m×6.50m、鋼 ディーゼル機関、1,471kW、平成7年5月22日 B バージ 松翔、3,185トン なし、松栄株式会社 86.90m×18.80m×9.05m、鋼 機関なし、平成7年5月
乗組員等に関する情報	A 船長A 男性 58歳 五級海技士（航海） 免許年月日 昭和61年3月27日 免状交付年月日 平成23年6月1日 免状有効期間満了日 平成28年8月23日
死傷者等	なし
損傷	A なし B 船首船底部に破口及び凹損、船底外板に亀裂、凹損及び擦過傷
事故の経過	A船は、船長Aほか5人が乗り組み、B船の船尾に船首部を結合して全長約100mの押船列（以下「A船押船列」という。）を構成し、船長Aが単独で船橋当直に就き、高知県室戸市室戸岬北東方沖を約8ノットの対地速力で自動操舵により、北東進していた。 船長Aは、平成25年11月25日08時30分ごろ波高が3mを超えるようになったので、予定していた航行を諦め、10時30分ごろ橘港内の錨地に避泊することにし、昇橋した航海士Aを操舵に当た

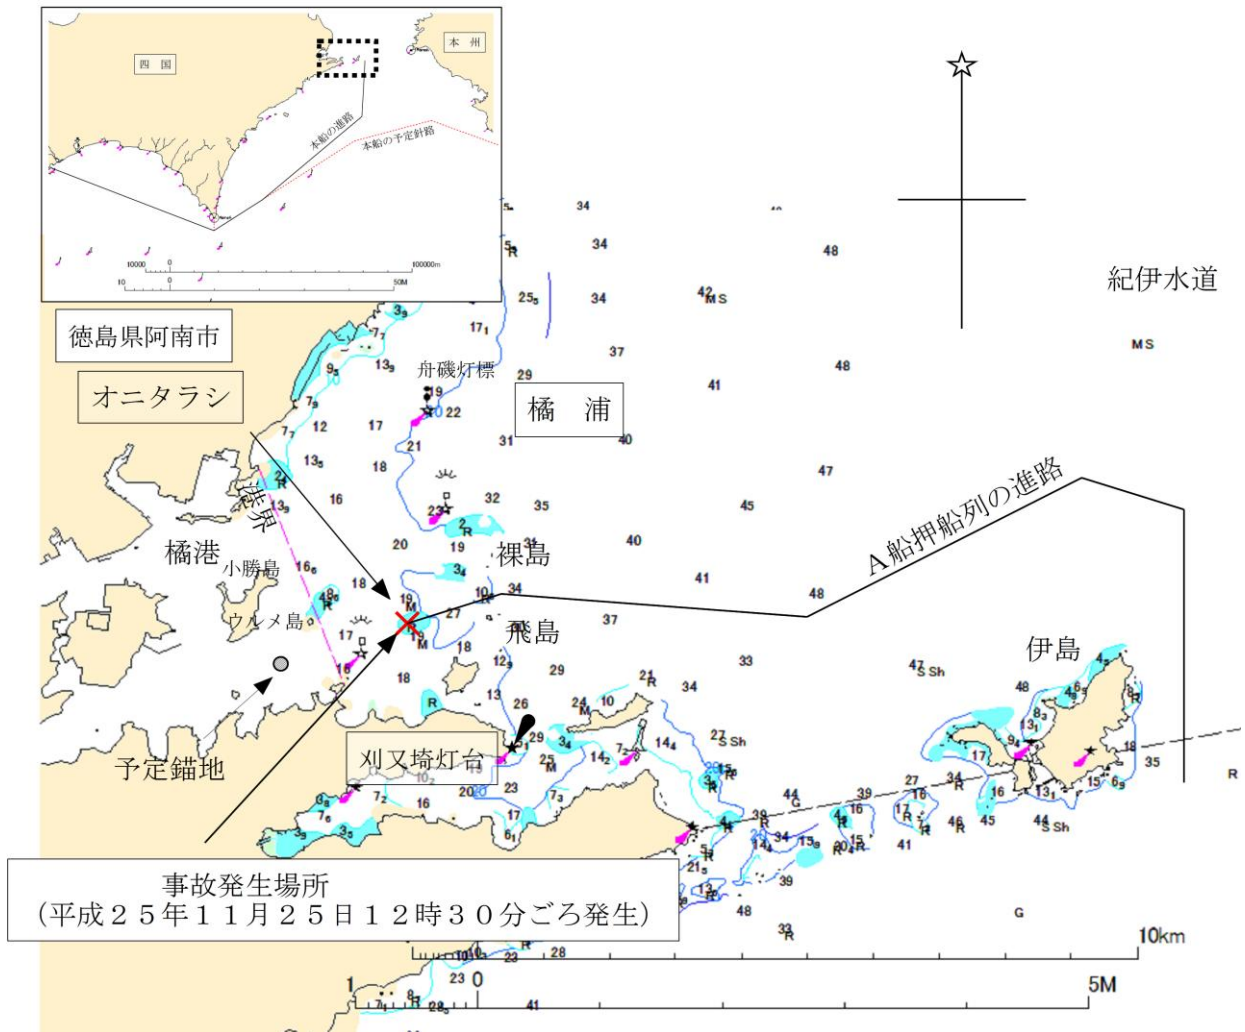
付図1 推定航行経路図

船長Aは、1号レーダー後方の椅子に腰を掛け、3MレンジとしたGPSプロッターに表示された20m等深線を見ながら、徳島県阿南市飛島^{とび}と同市裸島^{はだか}との間の水路（以下「本件水路」という。）に向けて左に変針し、右舷船首方の浅瀬に砕ける白波に注意しながら、GPSプロッターを1.5Mレンジに切り換え、間もなく減速するつもりで西進中、12時30分ごろ飛島西方沖の浅所に乗り揚げた。

に従って入港する。
分析 乗組員等の関与 船体・機関等の関与 気象・海象の関与 判明した事項の解析	あり なし あり A船押船列は、橘港内の錨地に避泊しようとして飛島北西方沖を西進中、船長Aが、橘港への入港針路法を調査していなかったことから、1.5MレンジとしたGPSプロッターに表示された20m等深線を見ながら航行すれば、予定の錨地まで安全に接近できるものと思ひ、本件水路を航行し、浅所に乗り揚げたものと考えられる。
原因	本事故は、A船押船列が、橘港内の錨地に避泊しようとして飛島北西方沖を西進中、船長Aが、橘港への入港針路法を調査していなかったため、1.5MレンジとしたGPSプロッターに表示された20m等深線を見ながら航行すれば、予定の錨地まで安全に接近できるものと思ひ、本件水路を航行し、浅所に乗り揚げたことにより発生したものと考えられる。
参考	船長Aは、本事故後、運航基準を遵守し、気象状況によっては、発航を中止することにしたほか、避泊地に接近するに当たっては、事前に水路状況の調査を行うことにした。 今後の同種事故等の再発防止に役立つ事項として、次のことが考えられる。 <ul style="list-style-type: none"> ・発航する際は、気象情報を十分に確認し、運航基準及び^{たん}堪航性を考慮した上、発航の可否を判断すること。 ・荒天が予想される場合には、予備を含め、避泊地を十分に検討しておくこと。 ・経験のない避泊地に接近する場合には、最新の水路図誌類を使用して事前に水路状況の調査を十分に行い、推薦された針路法に従って航行すること。 ・GPSプロッターによる船位のみを頼りに錨地に接近しないこと。
