船舶事故調査報告書

平成26年7月24日

運輸安全委員会（海事専門部会）議決

事故種類	乗揚（離岸堤）
発生日時	平成25年7月27日（土） 16時58分ごろ
発生場所	兵庫県明石市藤江海岸南西方沖 明石市所在の林崎港5号防波堤灯台から真方位314° 1.1海里（M）付近 （概位 北緯34° 39.4′ 東経134° 57.0′）
事故調査の経過	平成25年10月17日、本事故の調査を担当する主管調査官（神戸事務所）ほか1人の地方事故調査官を指名した。 原因関係者から意見聴取を行った。
事実情報 船種船名、総トン数 船舶番号、船舶所有者等 L×B×D、船質 機関、出力、進水等	水上オートバイ ラムちゃん、5トン未満 260-37289兵庫、個人所有 2.64m (Lr) × 1.08m × 0.40m、FRP ガソリン機関、88.26kW、平成9年7月
乗組員等に関する情報	船長 男性 39歳 二級小型船舶操縦士・特殊小型船舶操縦士・特定 免許登録日 平成14年8月8日 免許証交付日 平成24年11月21日 （平成30年5月20日まで有効） 操縦者 男性 16歳 操縦免許 なし 同乗者 女性
死傷者等	軽傷 3人（船長、操縦者及び同乗者）
損傷	船底部に擦過傷
事故の経過	本船は、船長が1人で乗り組み、操縦者を後部座席に同乗させ、遊走を始め、約10分間遊走した後、浜辺に戻り、同乗者1人を最後部に乗せ、遊走を始めたものの、バランスを崩して転覆した。 船長は、態勢を立て直し、同乗者を前部座席に、操縦者を後部座席にそれぞれ腰を掛けさせ、自らが最後部に腰を掛けてハンドレールを持ち、操縦者に操縦を行わせて遊走を再開した。 操縦者は、平成25年7月27日16時56分ごろ、発進した後、スロットルレバーを約8割まで握り、約30km/hの速力（対地速力、以下同じ。）で左旋回、右旋回等を行いながら、藤江海岸南方沖の離

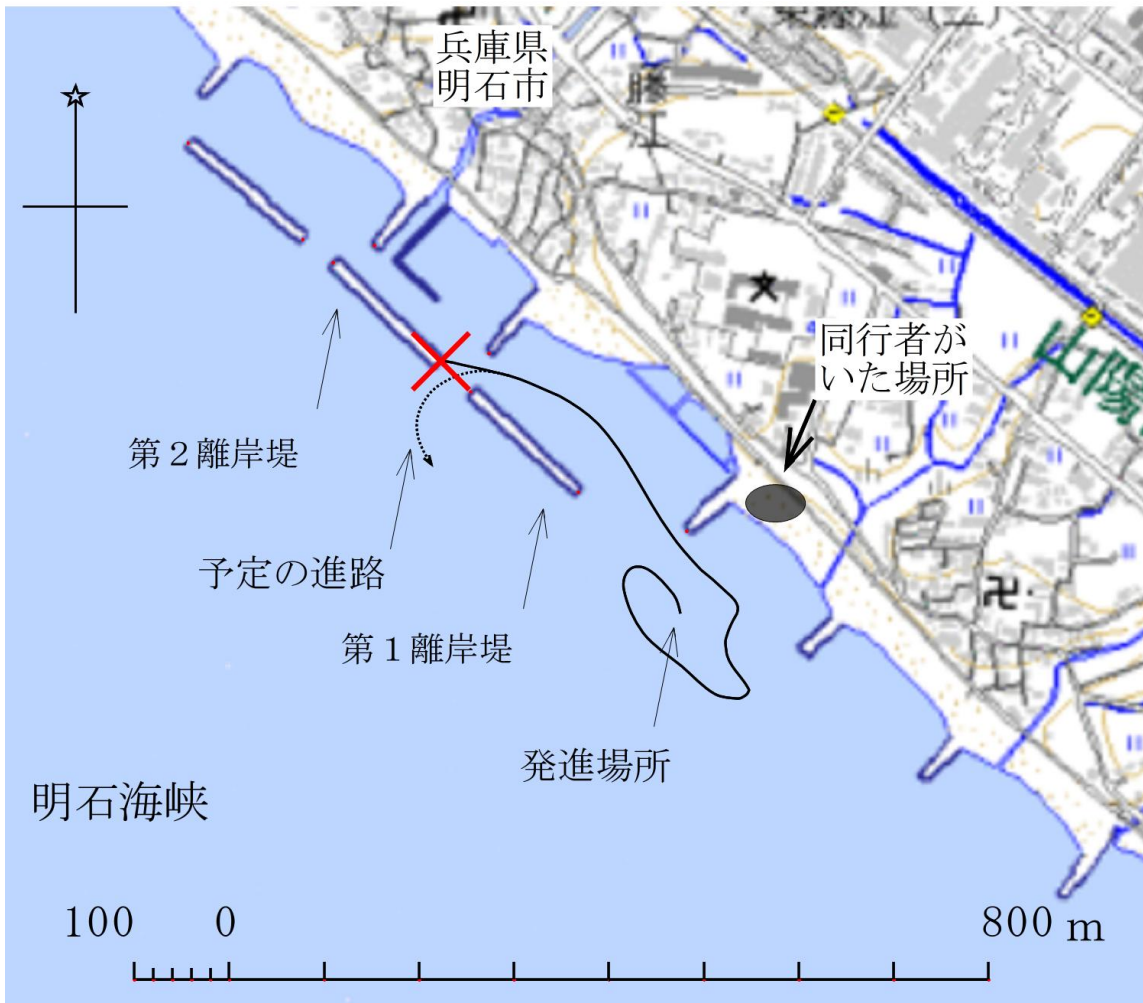
付図2 本船の推定航行経路図

<p>岸堤（以下「第1離岸堤」という。）の北側を北西進した。</p> <p>操縦者は、第1離岸堤と第1離岸堤北西隣の離岸堤（以下「第2離岸堤」という。）との間にある幅約30mの水路（以下「本件水路」という。）を南西方に通過して浜辺に戻ろうとし、ハンドルを左に切ったが、曲がりきれず、第2離岸堤が目前に迫ったので、通過できないと思い、スロットルレバーから手を離し、機関を中立として北西進中、本船は、16時58分ごろ約10km/hの速力で第2離岸堤南東端に乗り揚げた。</p> <p>船長は、同行者がいる右舷船尾方の浜辺を見ていたところ、顔を前方に向き直した際、第2離岸堤が目前に迫っていることに気づき、右手をハンドルに伸ばそうとしたが、どうすることもできず、乗揚と同時に左舷船首方に投げ出された。</p> <p>操縦者は、同乗者と共に船首方に投げ出されたが、泳いで陸岸に戻り、同行者に事故の発生を知らせて助けを求めた。</p> <p>船長は、操縦者及び同乗者を自家用車に乗せて病院に向かい、船長が左膝打撲等、操縦者が頭部打撲等及び同乗者が頸椎捻挫等と診断され、手当てを受けた。</p> <p>（付図1 乗揚場所付近略図、付図2 本船の推定航行経路図 参照）</p>
<p>気象・海象</p>	<p>気象：天気 曇り、風向 南西、風力 2、視界 良好、気温 約28.1℃</p> <p>海象：海上 平穏、潮汐 ほぼ低潮時、海水温度 約28℃</p>
<p>その他の事項</p>	<p>船長は、友人、知人等の計約20人と共にバーベキューを楽しんだり、知人の親族が所有する本船で遊走したりするため、藤江海岸に幾度も来ていた。</p> <p>操縦者は、これまでに5～6回、水上オートバイをごく短時間操縦した経験しかなく、操縦には不慣れであり、本件水路を通過するのは初めてであった。</p> <p>船長は、操縦者が操縦免許を持っておらず、操縦経験が余りないことを知っていたが、これまでも幾度か操縦させたことがあったので、自分が最後部に搭乗して見ていれば、大丈夫と思い、操縦者に操縦を行わせることにした。</p> <p>操縦者は、船長から操縦してみないかと誘われ、操縦させてもらえることを喜び、また、船長が同乗してくれるので、安心していった。</p> <p>船長、操縦者及び同乗者は、いずれも水着姿でTシャツ等を着用しており、救命胴衣を着用していた。</p>

<p>判明した事項の解析</p>	<p>本船は、藤江海岸南西方沖を北西進中、操縦者が、本件水路を通過しようとした際、ハンドルを左に切ったが、曲がりきれなかったことから、第2離岸堤に乗り揚げたものと考えられる。</p> <p>操縦者は、水上オートバイの操縦が不慣れであるとともに、本件水路を通過することが初めてであり、ハンドル操作の時機等が適切でなかったことから、曲がりきれなかった可能性があると考えられる。</p> <p>操縦者は、特殊小型船舶操縦士の免許証を受有しておらず、小型船舶操縦者として本船に乗船してはならなかった。</p>
<p>原因</p>	<p>本事故は、本船が、藤江海岸南西方沖を北西進中、操縦者が、本件水路を通過しようとした際、ハンドルを左に切ったが、曲がりきれなかったため、第2離岸堤に乗り揚げたことにより発生したものと考えられる。</p>
<p>参考</p>	<p>今後の同種事故等の再発防止に役立つ事項として、次のことが考えられる。</p> <ul style="list-style-type: none"> ・ 操縦免許を有する者は、自らが同乗していても、免許証を受有していない者に操縦させないこと。
