船舶事故調査報告書

| 事故種類 | 衝突（防潮堤） |
| 発生日時 | 平成25年9月25日（水） 22時35分ごろ |
| 発生場所 | 阪神港尼崎西宮芦屋区の西宮防潮堤 兵庫県西宮市所在の ^{おおげきしゆどういまづ} 大関酒蔵今津灯台から真方位275° 1,460m 付近 （概位 北緯34° 43.3′ 東経135° 19.8′） |

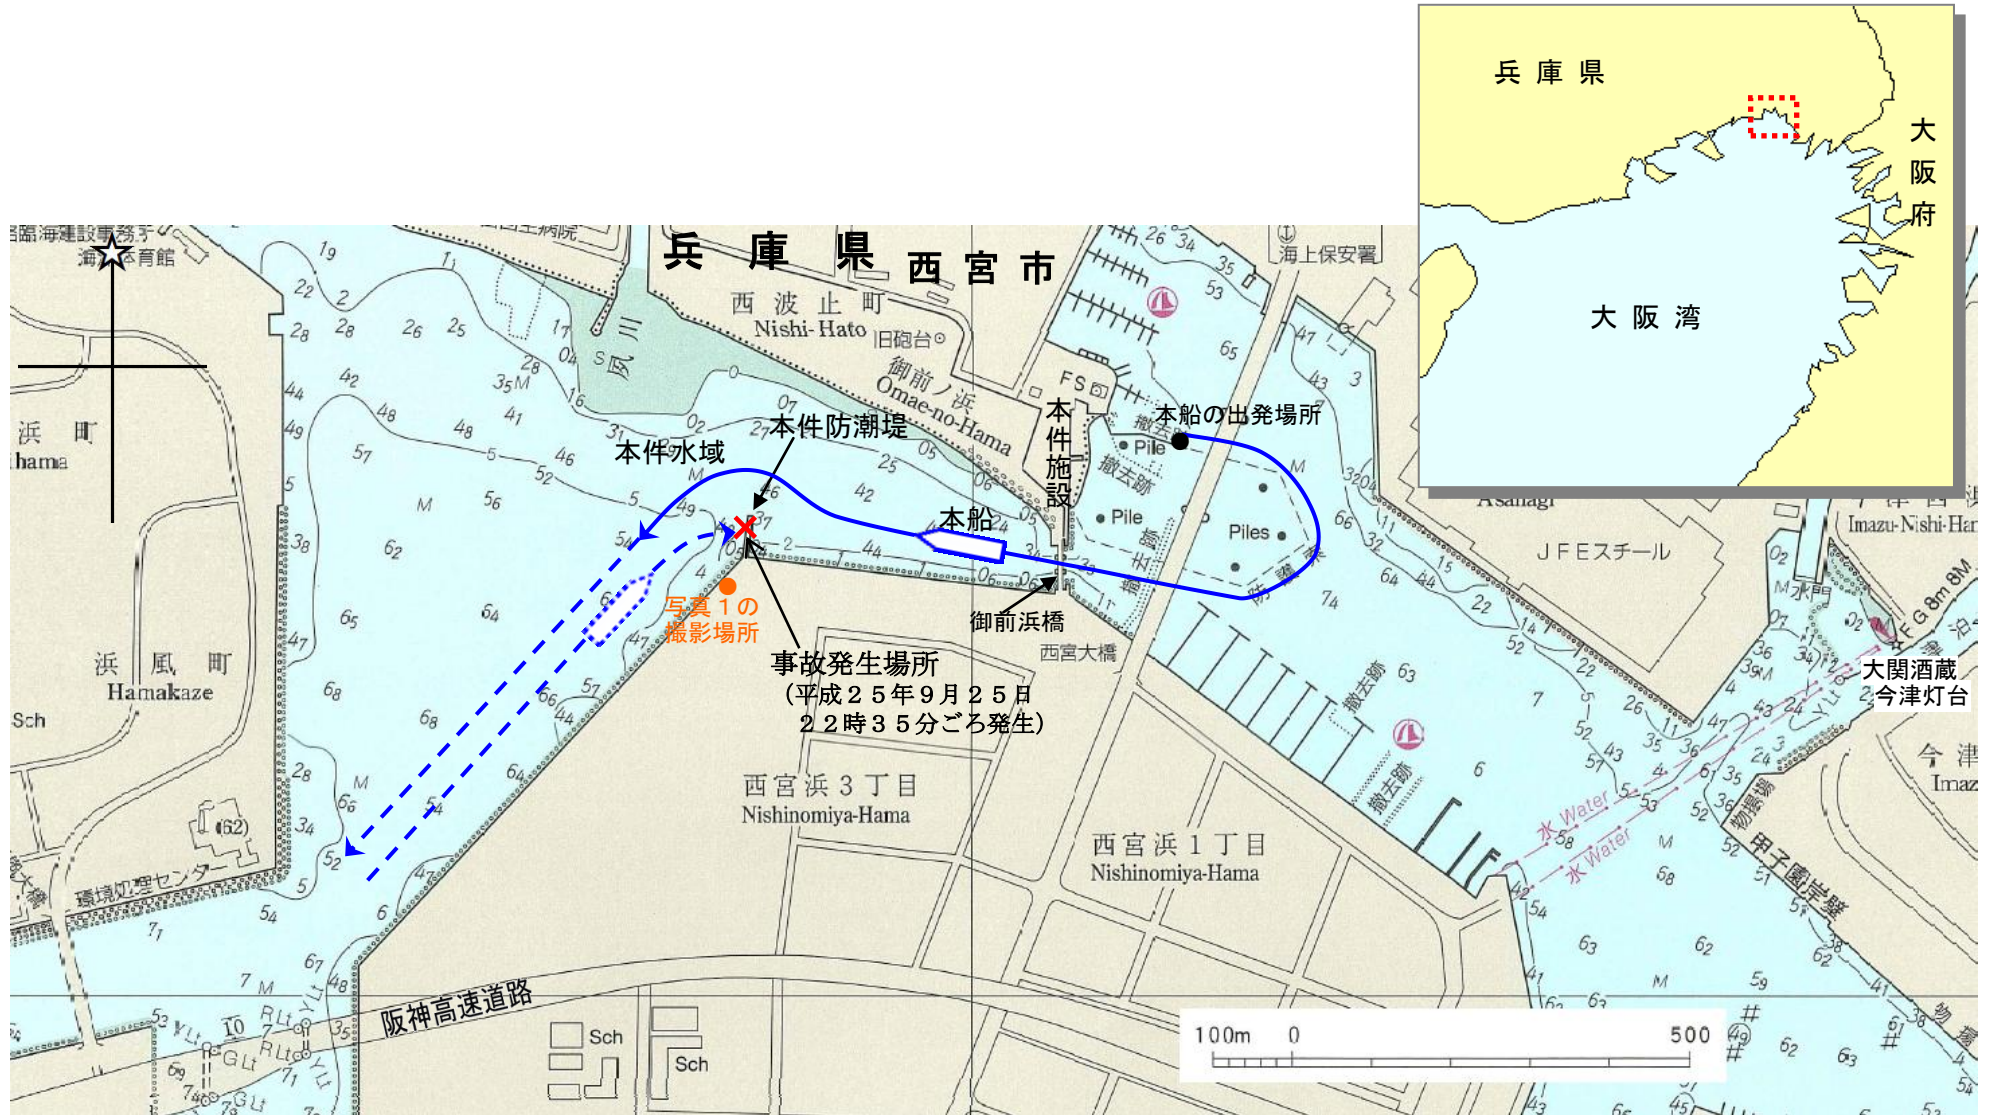
付図1 事故発生経過概略図

| 事故の経過 | 本船は、船長が1人で乗り組み、同乗者1人を乗せ、西宮市のマリンスポーツ施設（以下「本件施設」という。）の浮き桟橋を平成25年9月25日22時ごろ出発し、微速力で ^{おまえはま} 御前浜橋を通過した後、機関を回転数毎分3,500～4,000に上げ、西宮市 ^{にしほと} 西波止町と同市西宮浜3丁目との間の水域（以下「本件水域」という。）を約30～40km/hの対地速力で西進した。 船長は、左舷側となる南側の護岸から北方へ向けて築造されている西宮防潮堤（以下「本件防潮堤」という。）を通過し、南西進を始めたことは覚えていたが、その後のことは覚えておらず、気が付いたときには病院のベッドの上であった。 |

| | <p>本船は、本件防潮堤の西面に衝突し、その後、南側の護岸前面に敷設された敷石に乗り揚げた。</p> <p>本件防潮堤の約30～40m東側にいた釣り人（以下「本件目撃者」という。）は、北方を向いて釣り中、本件水域を東方から西方に向けて高速で航行する本船を認め、約1分後、自動車事故が起こったような「ドーン」という音を聞き、音がした方へ駆け寄り、本船が敷石に向かっているところを見た。</p> <p>本件目撃者は、本船が敷石に乗揚後、本船の船内に2人が倒れていることを認め、同様に駆けつけた本件目撃者の友人が119番通報を行った。</p> <p>西宮市消防局は、22時38分に119番通報を受け、西宮消防署に救急指令を行い、救急隊は、現場到着後、本船から船長及び同乗者を運び出し、船長を神戸市内の病院へ、同乗者を西宮市内の病院へそれぞれ搬送した。</p> <p>船長は、左頬骨骨折、左下顎骨骨折、右多発肋骨骨折及び肝損傷を負って約1か月間入院し、同乗者は、急性硬膜外血腫、外傷性肺挫傷、外傷性肝損傷、顔面挫創及び左膝部裂創を負って約4日間入院した。</p> <p>（付図1 事故発生経過概略図、写真1 本件防潮堤西面の衝突痕参照）</p> |

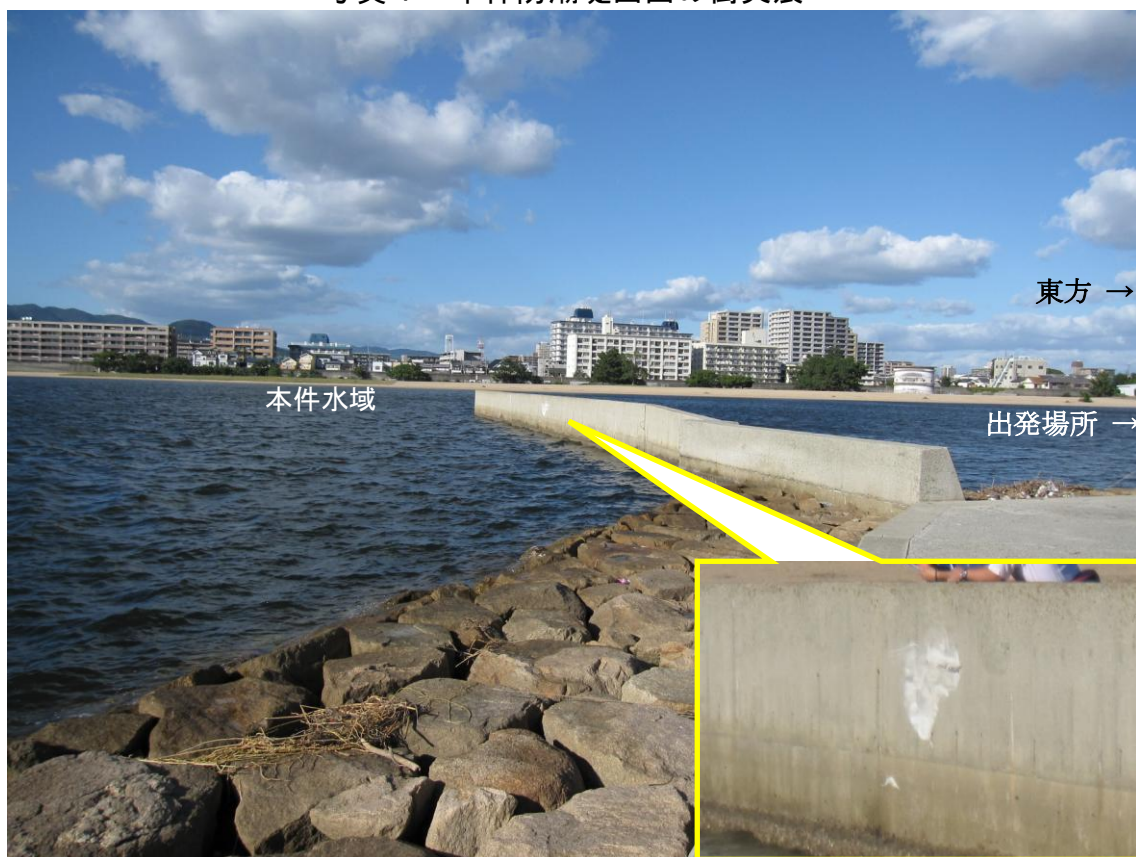
写真1 本件防潮堤西面の衝突痕

| 損傷 | 本船 船首部に亀裂及び擦過傷、船底部に擦過傷 西宮防潮堤 擦過傷 |
