船舶事故調査報告書

平成26年8月7日
 運輸安全委員会（海事専門部会）議決
 委員 横山 鐵 男（部会長）
 委員 庄 司 邦 昭
 委員 根 本 美 奈

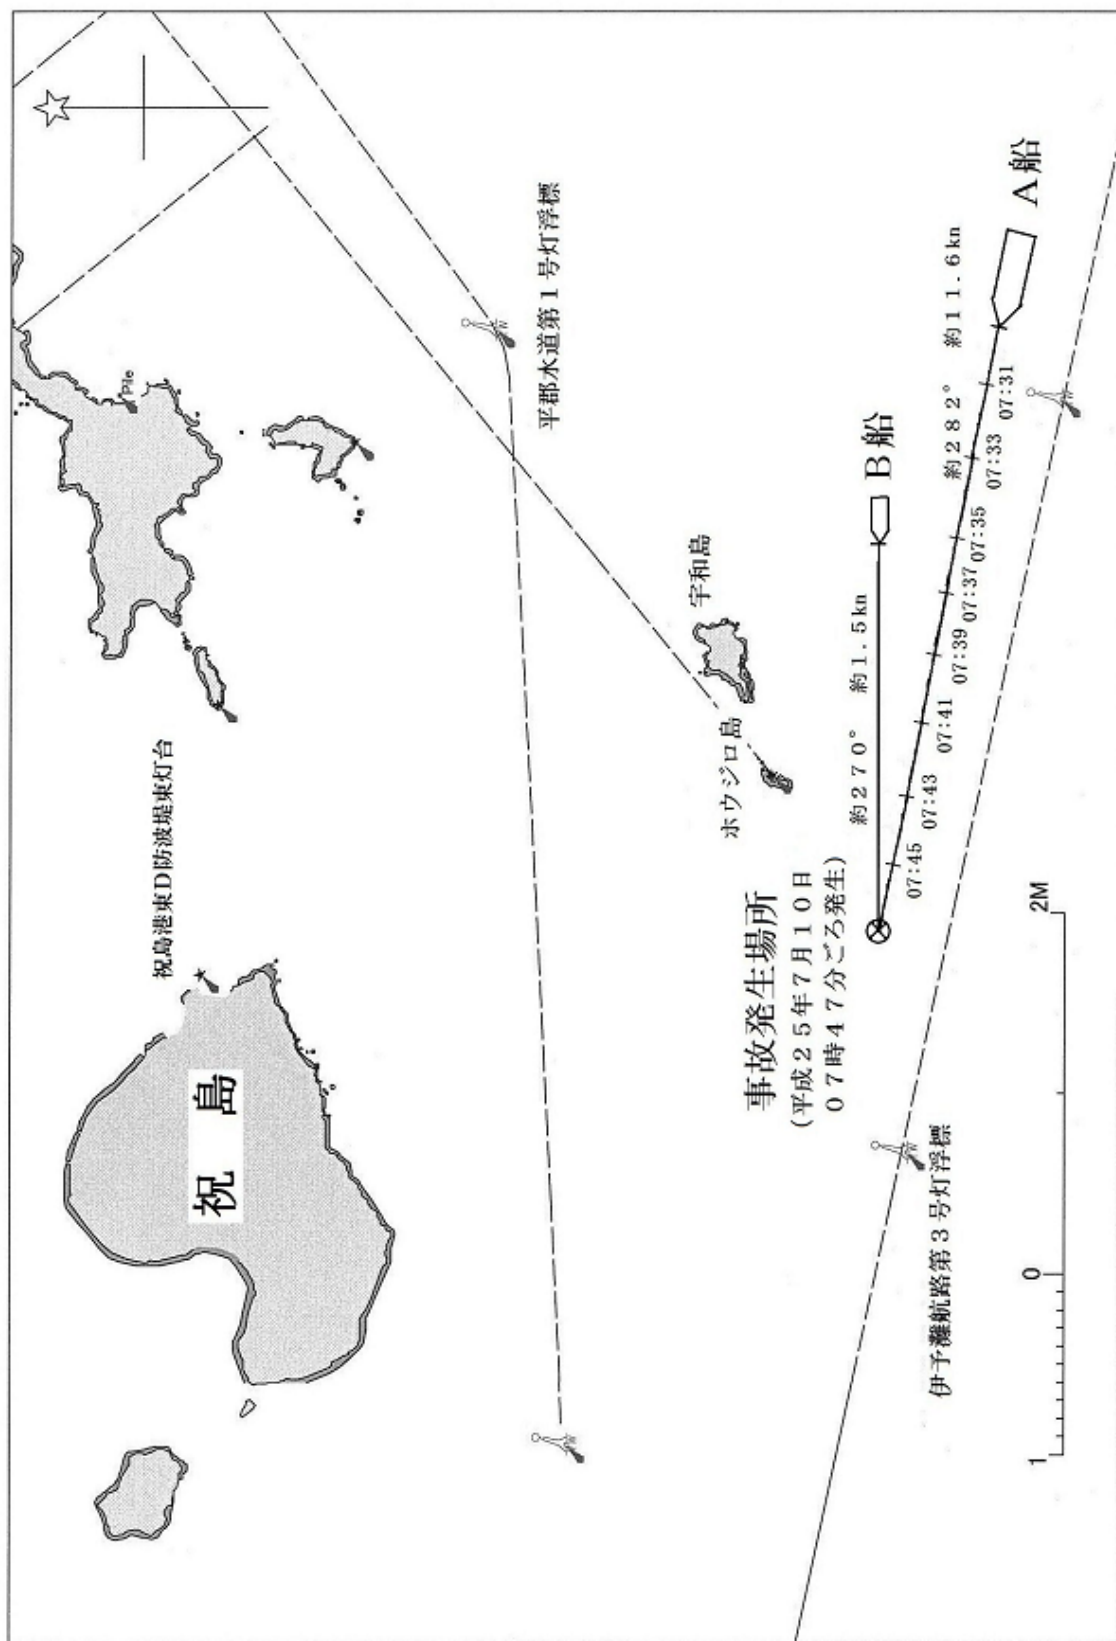
付図1 推定航行経路図

B 右舷船尾部から同中央部に亀裂及び擦過傷
事故の経過	<p>A船は、船長A及び次席一等航海士Aほか20人（ミャンマー連邦共和国籍）が乗り組み、次席一等航海士Aが、操舵手と共に船橋当直に当たり、祝島南東方沖を約282°（真方位、以下同じ。）の針路及び約11.6ノット（kn）の速力（対地速力、以下同じ。）で自動操舵によって航行した。</p> <p>次席一等航海士Aは、平成25年7月10日08時00分ごろ三等航海士Aと船橋当直を交替して降橋した。</p> <p>船長Aは、08時30分ごろ海上保安庁から漁船と衝突した疑いがあるので、山口県徳山下松港に入港するように要請された。</p> <p>A船は、海上保安庁の調査において、球状船首に擦過傷が確認され、また、A船のVDR（航海情報記録装置）データから、07時47分ごろ、祝島港東D防波堤東灯台から176°3.8M付近において、B船に衝突したことが分かった。</p> <p>B船は、船長Bが1人で乗り組み、祝島南東方沖を約270°の針路及び約1.5knの速力で自動操舵によって一本釣り漁を行いながら航行した。</p> <p>船長Bは、船尾甲板において、時々、周囲を見ていたが、危険な船舶はいないと思って航行していたところ、衝突直前、後方至近にA船を認め、右舵を取って機関を前進にかけたが、B船の右舷船尾部とA船の船首部とが衝突した。</p> <p>船長Bは、海上保安庁に118番通報した後、徳山下松港に入港した。</p> <p>（付図1 推定航行経路図 参照）</p>
気象・海象	<p>気象：天気 晴れ、風向 南、風力 2、視界 良好</p> <p>海象：波高 約0.5m</p>
その他の事項	<p>本事故発生場所付近は、水道や航路が交錯し、また、操業する漁船が多いため、衝突事故の多発海域であった。</p> <p>A船の船橋当直体制は、00時～04時が二等航海士A及び操舵手、04時～08時が次席一等航海士A及び操舵手並びに08時～12時が三等航海士A及び操舵手であった。</p> <p>B船は汽笛がなかった。</p>
分析	<p>乗組員等の関与 A あり、B あり</p> <p>船体・機関等の関与 A なし、B なし</p> <p>気象・海象の関与 A なし、B なし</p> <p>判明した事項の解析</p> <p>A船は、祝島南東方沖を西北西進中、船橋当直中の次席一等航海士Aが、右舷方から接近していたB船に気付かずに航行したことから、B船と衝突したものと考えられる。</p> <p>B船は、祝島南東方沖を一本釣り漁を行いながら西進中、船長B</p>

<p>が、船尾甲板において、時々、周囲を見ていたが、危険な船舶はいないと思っており、見張りを適切に行っていなかったことから、衝突直前に後方至近にA船を認め、A船と衝突したものと考えられる。</p>
原因	<p>本事故は、祝島南東方沖において、A船が西北西進中、B船が西進中、次席一等航海士Aが右舷方から接近していたB船に気付かずに航行し、また、船長Bが見張りを適切に行っていなかったため、両船が衝突したことにより発生したものと考えられる。</p>
参考	<p>A船の船舶管理会社は、本事故後、本事故で得られた教訓を共有するため、管理する全船舶に対し、航海安全に関する文書の発出、ブリッジ・チーム・マネジメントの手順を重点とした安全会議を開催するなどの措置を採った。</p> <p>今後の同種事故等の再発防止に役立つ事項として、次のことが考えられる。</p> <ul style="list-style-type: none"> ・本事故発生場所付近は、水道や航路が交錯するとともに、操業する漁船が多いため、船橋当直者等は、目視はもとより、レーダーを十分に活用して見張りを厳重に行うこと。
