船舶事故調査報告書

事故種類	乗揚
発生日時	平成25年11月7日 09時25分ごろ
発生場所	福岡県 ^{かんた} 苅田町苅田港 苅田港北防波堤灯台から真方位010°580m付近 (概位 北緯33°48.2′ 東経131°00.8′)
事故調査の経過	平成25年11月12日、本事故の調査を担当する主管調査官（門司事務所）ほか1人の地方事故調査官を指名した。 原因関係者から意見聴取を行った。
事実情報 船種船名、総トン数 船舶番号、船舶所有者等 L×B×D、船質 機関、出力、進水等	交通船兼作業船 第5 ^{しんぎよ} 進漁丸、2.4トン 291-19012福岡、株式会社恒見海業 9.15m (Lr) × 1.90m × 0.63m、FRP ディーゼル機関 165.49kW、昭和52年4月
乗組員等に関する情報	船長 男性 63歳 一級小型船舶操縦士・特殊小型船舶操縦士・特定 免許登録日 平成5年7月1日 免許証交付日 平成25年4月10日 (平成30年6月30日まで有効)
死傷者等	なし
損傷	本船 船体中央部船底外板に破口及び擦過傷 施設 ケーソン天頂部コンクリートに剝離、ケーソンの ^{つりきん} 吊筋に擦過傷
事故の経過	本船は、船長が1人で乗り組み、測量員2人を乗せ、測量機材を積み、元請会社による苅田港（新松山地区）の仮設護岸工事（以下「本件工事」という。）の測量区域へ向け、航行した。 船長は、本件工事の測量区域へ初めて入ることとなったが、浮標灯（灯体黄色、灯色紅色）の北西側が可航域であることを示していたものの、浮標灯の意味を知らず、測量区域へ向け、約4.0ノットの対地速力で手動操舵によって東進中、平成25年11月7日09時25分ごろ、本船は、船底を擦り、停止した。 船長は、水没したケーソン（以下「本件ケーソン」という。）に乗り揚げたと思い、機関を後進にしたが、本船は動かなかった。 船長は、横転などしないよう、本件ケーソンに降り、船首部を本件ケーソンの吊筋にロープで固定した。

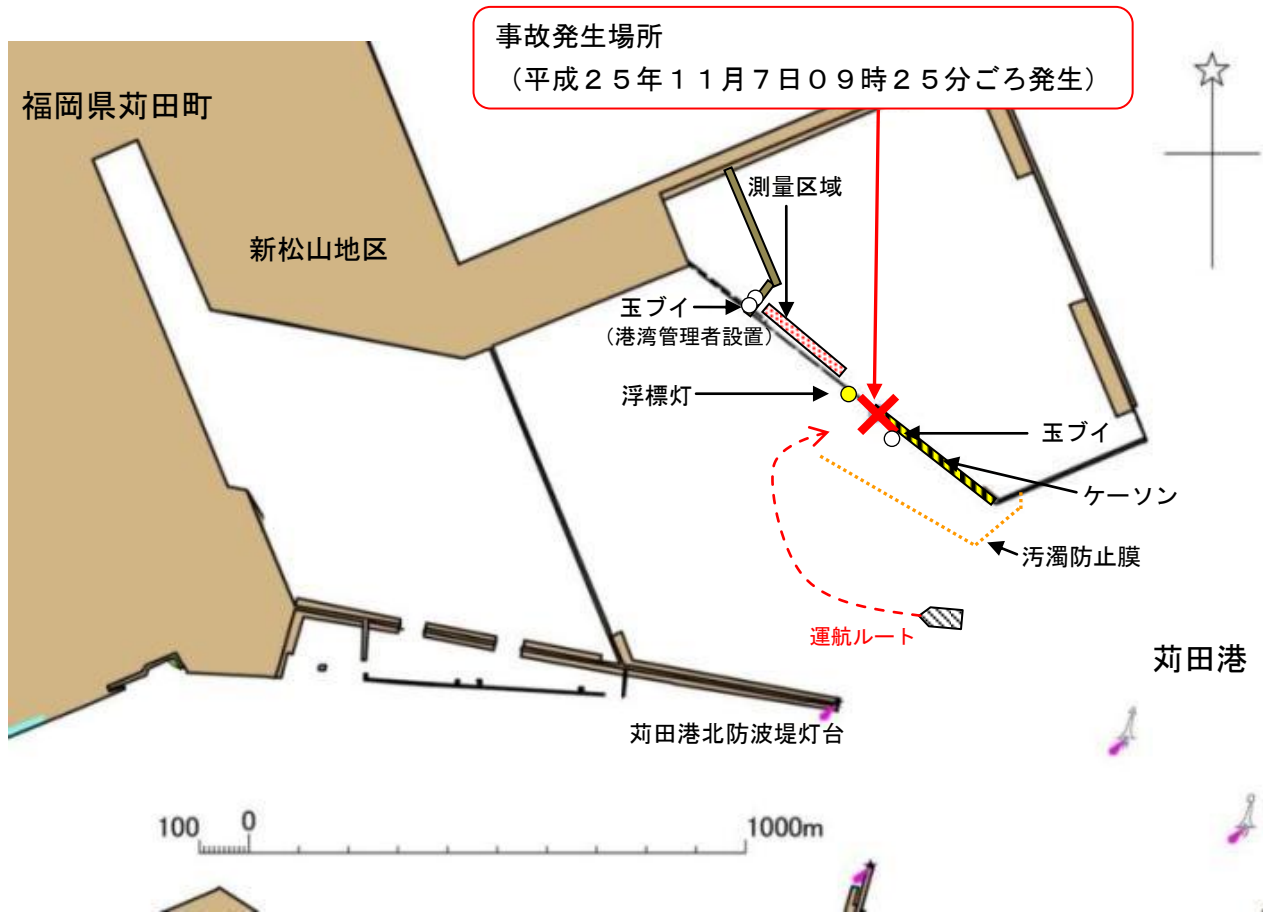
付図1 事故発生経過概略図

<p>本船は、船底が本件ケーソンの吊筋に接触し、生じた破口から浸水したので、船長及び測量員2人は、付近にいた揚錨船に移り、救助された。</p> <p>(付図1 事故発生経過概略図 参照)</p>
気象・海象	<p>気象：天気 晴れ、風向 北、風力 2、視界 良好</p> <p>海象：潮汐 上げ潮の末期、潮高 約3.1m、波高 約0.2m</p>
その他の事項	<p>船長は、出港前、新規入場者教育、KY活動、始業前点検を受けたが、浮標灯の意味を知らなかった。</p> <p>本船の喫水は、船首約0.3m、船尾約0.9mであった。</p> <p>船長及び測量員の2人は、救命胴衣を着用していた。</p> <p>本件ケーソン天頂部高は、最低水面から2.5mであり、本事故時の潮高は約3.1mであったことから、本件ケーソン天頂部における水深は、約0.6mであった。</p> <p>本件ケーソンの吊筋の高さが440mmであることから、本事故発生場所の水深は、約0.2mであった。</p>
分析 乗組員等の関与 船体・機関等の関与 気象・海象の関与 判明した事項の解析	<p>あり</p> <p>なし</p> <p>なし</p> <p>本船は、苅田港（新松山地区）において、本件工事の測量区域へ入る際、船長が浮標灯の意味を知らずに航行したことから、本件ケーソンに乗り揚げたものと考えられる。</p>
原因	<p>本事故は、本船が、苅田港（新松山地区）において、本件工事の測量区域へ入る際、船長が浮標灯の意味を知らずに航行したため、本件ケーソンに乗り揚げたことにより発生したものと考えられる。</p>
参考	<p>元請会社は、本事故発生後、指示事項を遵守させるため、指導、教育及び周知の徹底を強化するなどし、事故の再発防止対策を行った。</p>
