船舶事故調査報告書

平成26年7月17日

運輸安全委員会（海事専門部会）議決

事故種類	衝突
発生日時	平成25年12月18日 23時40分ごろ
発生場所	関門港の堺川公共岸壁沖の関門航路 福岡県北九州市所在の若松洞海湾 <small>わかまつどうかいわんこう</small> 口防波堤灯台から真方位122°3,350m付近 (概位 北緯33°55.5' 東経130°52.8')
事故調査の経過	平成25年12月19日、本事故の調査を担当する主管調査官（門司事務所）ほか1人の地方事故調査官を指名した。 原因関係者から意見聴取を行った。
事実情報 船種船名、総トン数 船舶番号、船舶所有者等 L×B×D、船質 機関、出力、進水等	A 貨物船 <small>セイヨウ スター</small> SEIYO STAR（カンボジア王国籍）、2,363トン 9335214（IMO番号）、SEIYO STAR CO., LTD. 84.40m×14.20m×7.60m、鋼 ディーゼル機関、1,545kW、2004年（建造） B ケミカルタンカー <small>ウー シュン</small> WOO SUN（大韓民国籍）、1,716トン 9230335（IMO番号）、WOOLIM SHIPPING. CO., LTD. 84.40m×14.00m×6.75m、鋼 ディーゼル機関、1,960kW、2001年5月4日（建造年月日）
乗組員等に関する情報	A 船長A（中華人民共和国籍） 男性 62歳 カンボジア王国発給の免状については不明 （管理級航海免状（中華人民共和国発給）） （交付年月日 2010年11月10日） （2015年11月10日まで有効） B 船長B（大韓民国籍） 男性 64歳 二級航海士（商船限定、6,000トン以下の船長に限定） 交付年月日 2013年8月13日 （2018年12月15日まで有効）
死傷者等	なし
損傷	A 左舷船首の外板が圧壊 B 右舷船首及び右舷中央部に破口及び亀裂
事故の経過	A船は、船長Aほか13人（中華人民共和国籍12人、ベトナム社会主義共和国籍1人）が乗り組み、平成25年12月18日23時2

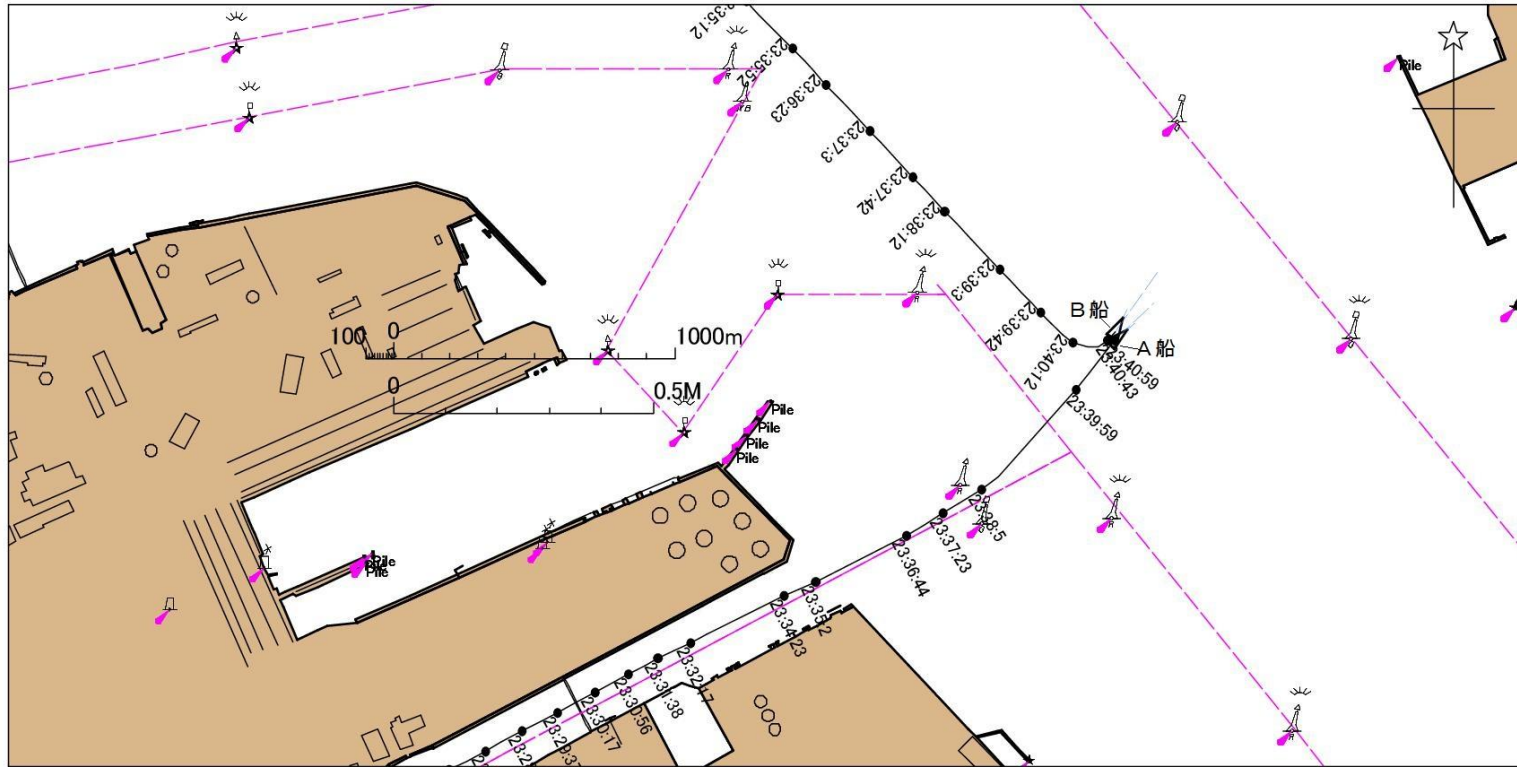
付図1 推定航行経路図

<p>1分ごろ、関門港の堺川公共岸壁から出港し、船長Aが、操船指揮に就き、一等航海士A及び二等航海士Aを見張りに、三等航海士Aを手動操舵にそれぞれ就け、関門航路に向けて航行した。</p> <p>船長Aは、23時31分ごろ、関門海峡海上交通センター（以下「関門マーチス」という。）から、B船の船名及び関門航路を東進するB船がA船に接近することを知らされ、一等航海士Aも1.5海里（M）レンジとしたレーダーでB船の映像を確認し、そのことを船長Aに報告した。</p> <p>A船は、関門マーチスから、23時32分ごろ～36分ごろにかけ、B船が船首を通過し、その通過を待つことを通報され、更にB船の船尾の通過及び減速を通報されたが、通話が明確に行われず、いずれも理解していなかった。</p> <p>船長Aは、23時39分ごろ、関門航路に入航していたので、A船から見て左方にいる船舶がA船を避けるものと思い、船首方の他船の航行の有無に注意を向けて航行した。</p> <p>船長Aは、約8.5ノット（kn）の速力で北東進中、三等航海士Aから、B船が接近しているとの報告を受けた直後、B船のサーチライトで照らされ、初めてB船を視認し、左舵一杯、続いて微速前進、全速後進を指示したが、23時40分ごろ、若松洞海湾口防波堤灯台から真方位122°3, 350m付近の関門航路において、A船の左舷船首とB船の右舷船首とが衝突した。</p> <p>B船は、船長Bほか12人（大韓民国籍9人、中華人民共和国籍2人、ミャンマー連邦共和国籍1人）が乗り組み、船長Bが、操船指揮に就いてレーダー監視に当たり、二等航海士Bを見張りに、一等機関士Bを機関操作に、操舵手Bを手動操舵にそれぞれ就けて関門航路を東進した。</p> <p>船長Bは、23時34分ごろ、関門マーチスから、A船の船名と共にA船がB船の右舷船首方向から出港し、B船の船尾を通過する旨の通報を受け、約11.1knの速力で南東進した。</p> <p>船長Bは、A船よりも先に関門航路に入航していた他船と左舷を対して通過した23時38分ごろ、右舷船首方に同航路に入航するため、北東進するA船を認め、AISでA船の船名や行き先を確認したところ、それらの情報が表示されていなかったため、サーチライトで同船を照射し、汽笛を吹鳴したが、A船が更に接近するので、左舵一杯を取ったものの、B船の右舷船首とA船の左舷船首とが衝突した。</p>
