# 船舶事故調査報告書

船種 船名 コンテナ船 BAI CHAY BRIDGE  
IMO 番号 9463346  
総トン数 44,234トン

船種 船名 漁船 第十八盛豊丸  
漁船登録番号 KO2-6268  
総トン数 18トン

事故種類 衝突  
発生日時 平成25年1月23日 23時12分ごろ  
発生場所 千葉県勝浦市所在の勝浦灯台から真方位116° 11.4海里  
付近  
(概位 北緯35° 03.3′ 東経140° 31.6′)

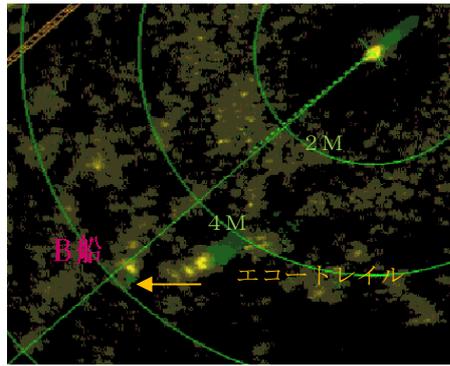
写真 2.1-1 B船の映像及びエコートレイル

B船の映像は、22時58分ごろからレーダー画面上に映っていた。

② エコートレイルの表示は、22時58分12秒ごろA船から距離約5.7Mで始まった。(写真2.1-1参照)

- ③ エコートレイルは、23時02分12秒ごろから23時08分12秒ごろまでの間、約023°（真方位、以下同じ。）の方向に表示されていた。
- ④ エコートレイルは、23時08分12秒ごろから23時10分57秒ごろまでの間、約090°の方向に表示されていた。
- ⑤ エコートレイルは、23時10分57秒ごろから23時12分12秒ごろまでの間、約155°の方向に表示されていた。

2.1.1(4)、(5)から、B船の映像は、少なくとも22時58分12秒ごろからA船のレーダー画面にエコートレイルを伴って映っていたものと考えられる。

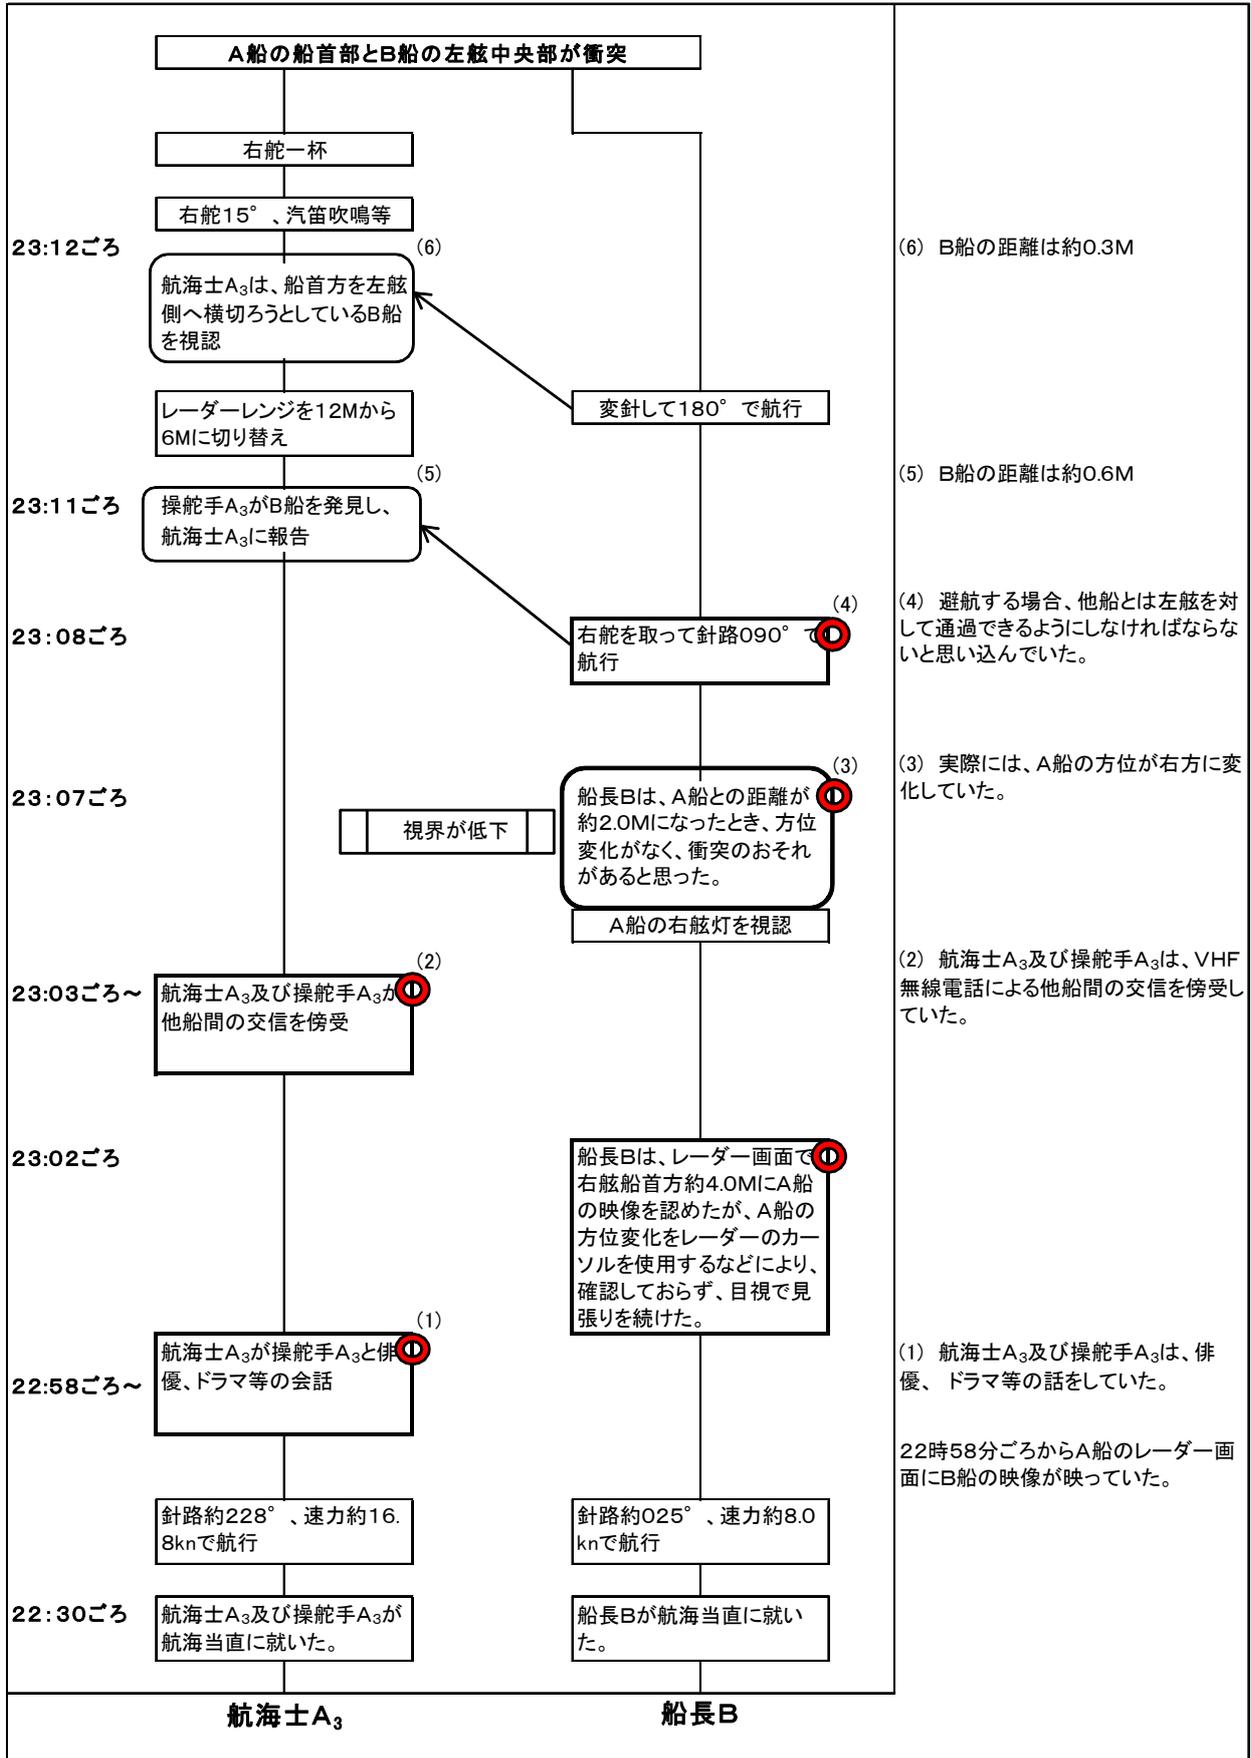
# 付図4 VTA分析

- ① B船は、勝浦港東南東方沖を北北東進中、船長Bが、上部船橋右舷後方の椅子に腰を掛け、時折、レーダー及び双眼鏡を使用して見張りに当たっていたものと考えられる。
- ② 船長Bは、23時02分ごろ、レーダー画面で右舷船首方 $24^{\circ}$  4.0M付近にA船の映像を認めたが、A船の方位変化をレーダーの画面でカーソルなどを使用して観測するなどにより、確認しておらず、また、A船の航海灯が見えにくい状況で目視によってA船の見張りを続けたものと考えられる。
- ③ 船長Bは、A船との距離が約2.0Mになったとき、右舷船首方にA船の右舷灯を認めたが、A船の動静判断を適切に行っていなかったことから、A船の方位に変化がなく、衝突のおそれがあると思い、避航することとしたが、避航する場合、他船とは左舷を対して通過できるようにしなければならぬと思いついでおり、23時08分ごろ右舵を取って針路を約 $090^{\circ}$ としたものと考えられる。
- ④ 船長Bは、左舷方近距离にA船の右舷灯が見えたので、衝突の危険を感じて針路を約 $180^{\circ}$ としたが、衝突したものと考えられる。

- (1) 会話に意識を向けるなどの見張りの妨げとなる行為を行わず、早期に他船を発見できるよう、レーダーによる見張りを適切に行うこと。
- (2) 他船と接近する場合は、他船の方位変化をレーダー画面でカーソルを使用し、観測するなどにより、慎重に確認し、衝突のおそれの正確な判断を行い、衝突のおそれがある場合には、他船と安全な距離を保って通過することができるように避航動作をとる必要がある。

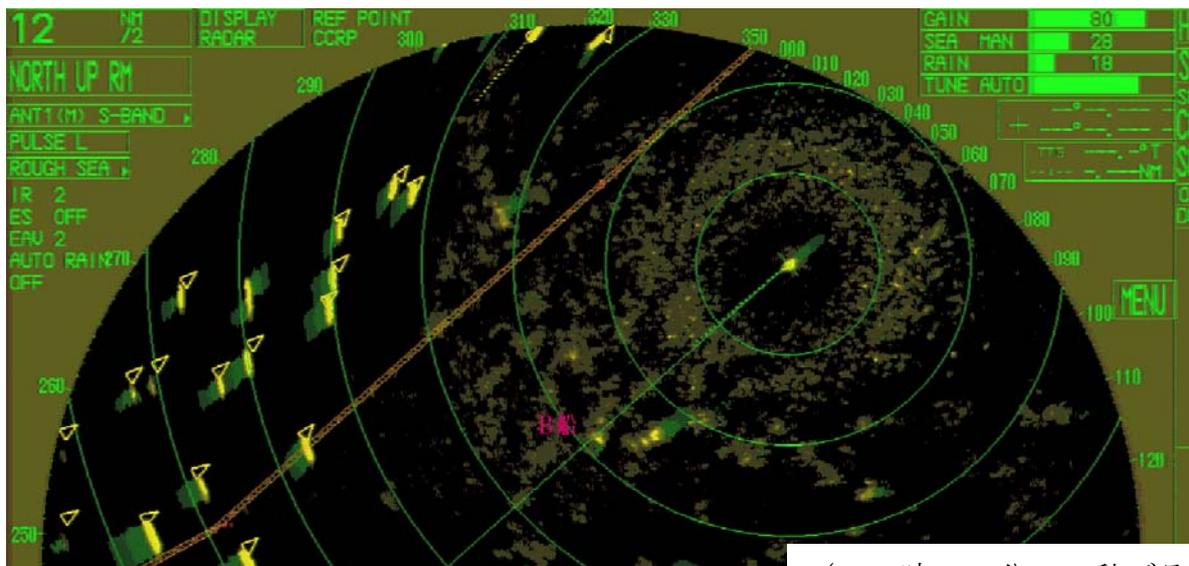
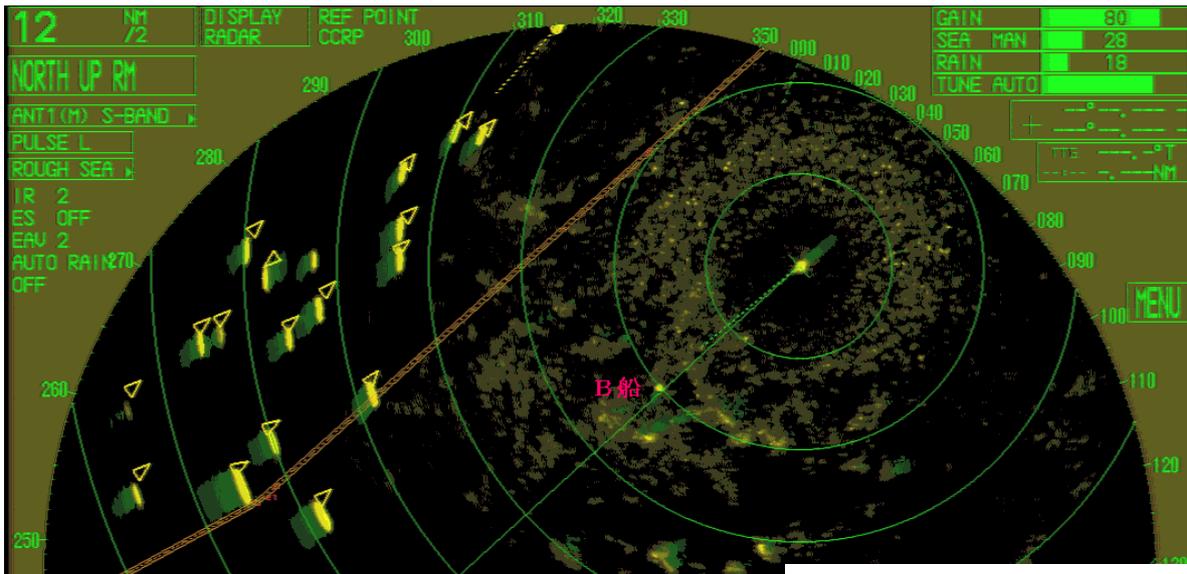
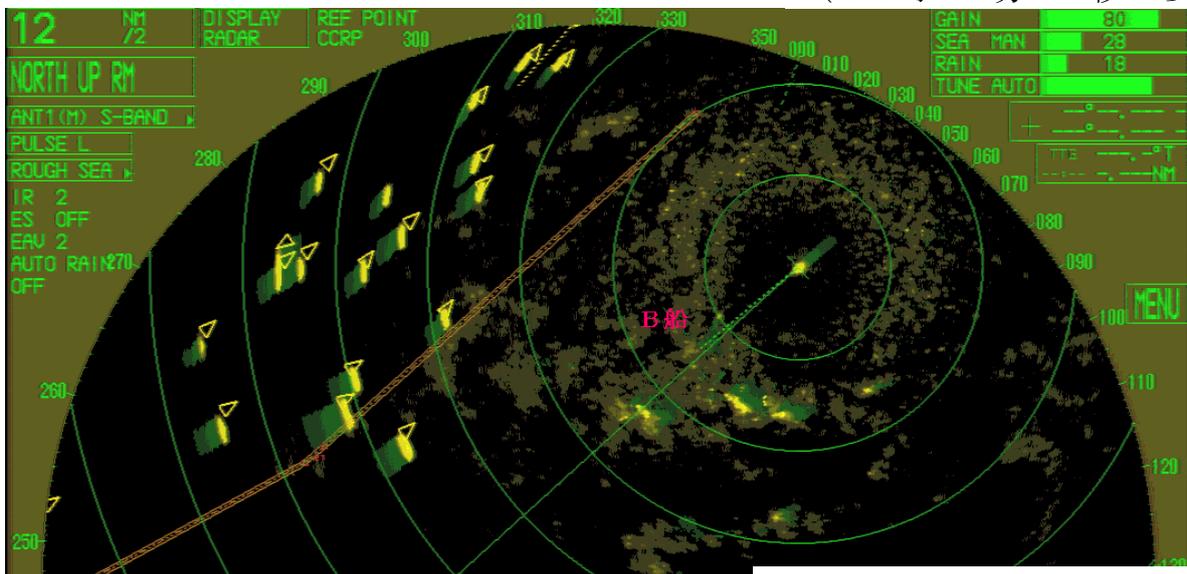
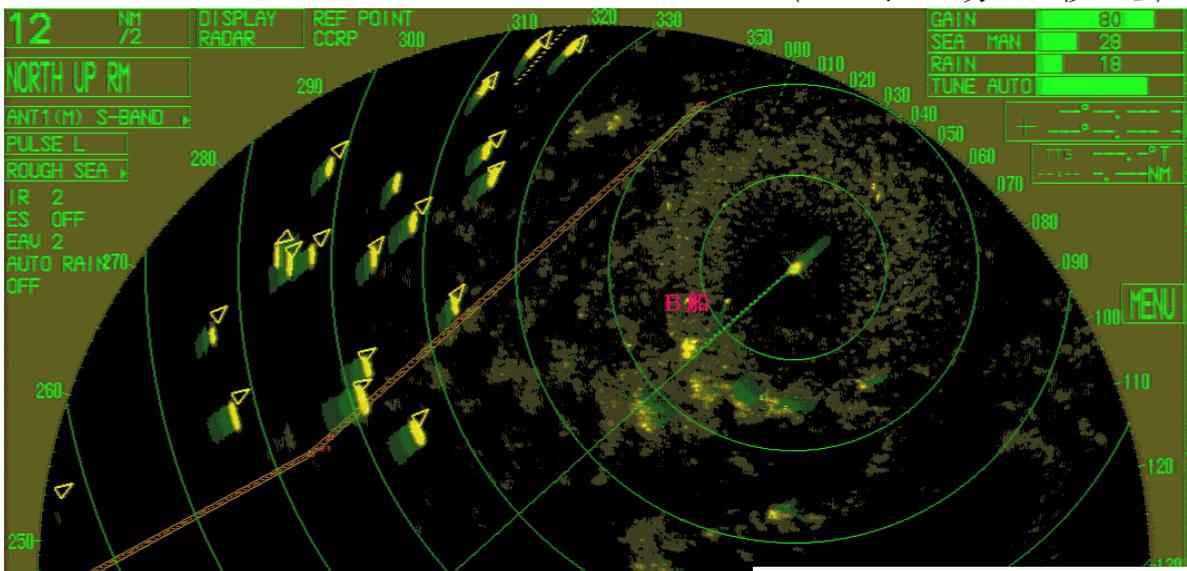
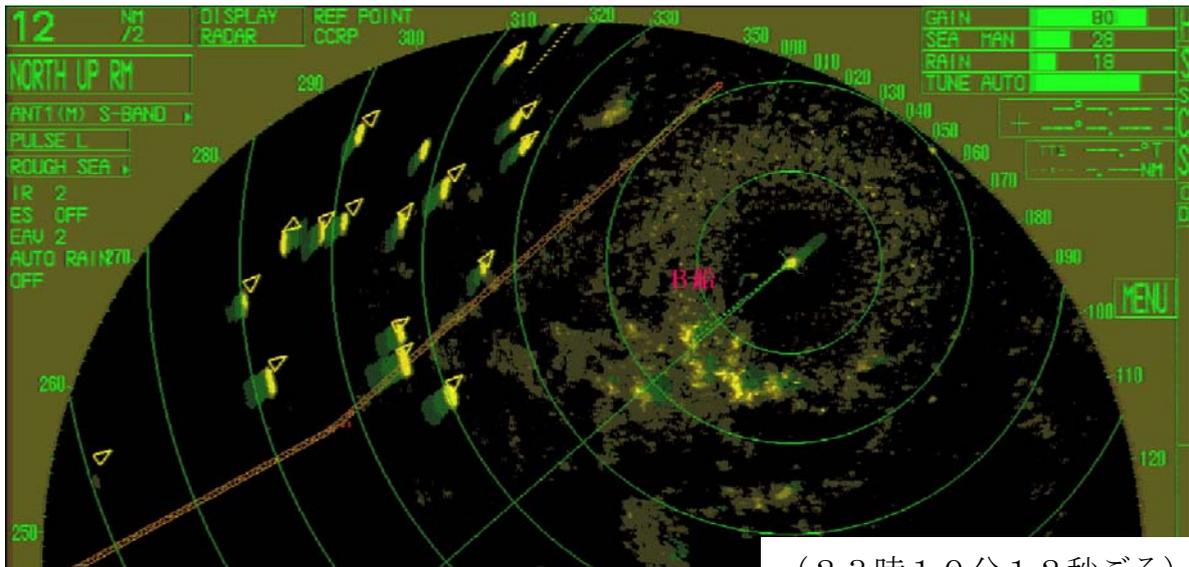
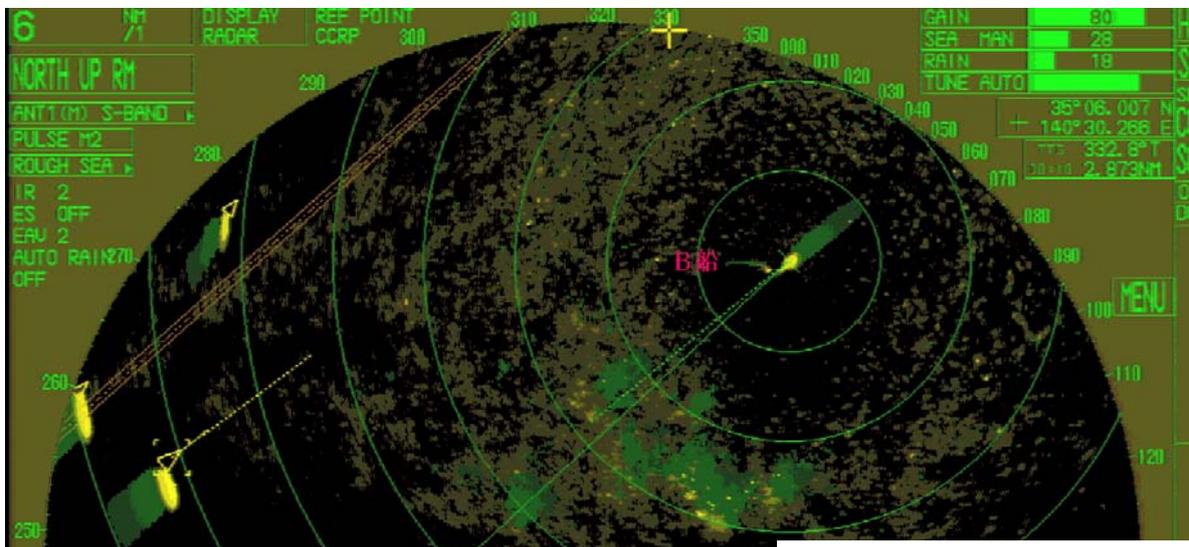
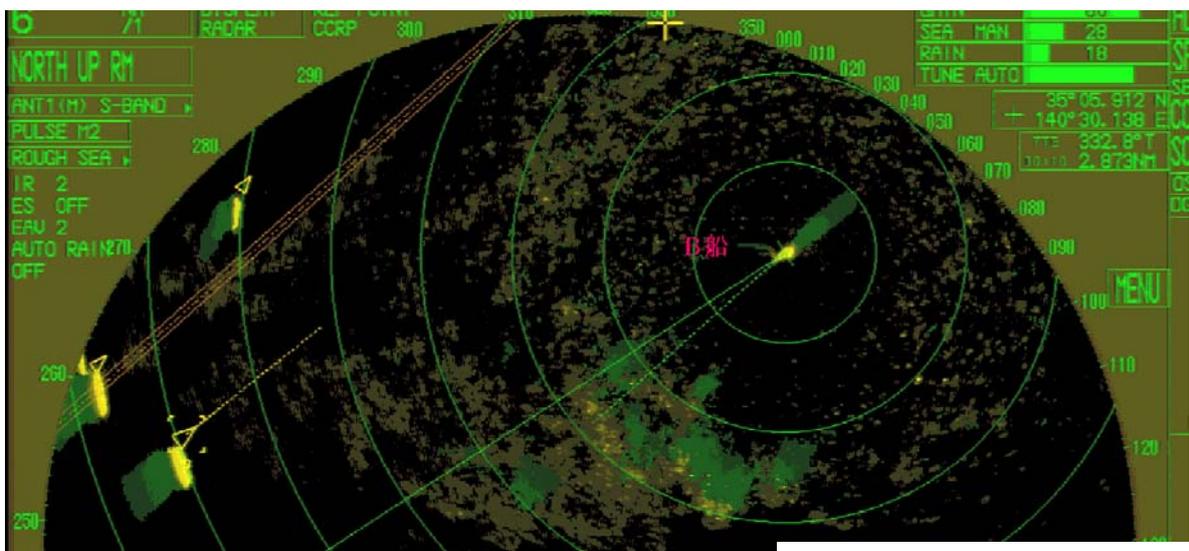
写真3 A船のVDRのレーダー情報記録

- ⑥ 航海士A<sub>3</sub>は、前記②及び③から、操舵手A<sub>3</sub>との会話及び他船間の交信の傍受に意識を向けていたことから、レーダーによる見張りを適切に行っておらず、約0.3MにB船が接近して視認したものと考えられる。
- ⑦ 航海士A<sub>3</sub>は、レーダーによる見張りを適切に行っていれば、22時58分12秒ごろにはB船の映像をレーダー画面で認めることができおり、B船の動静に注意が向き、衝突を回避することができた可能性があると考えられる。

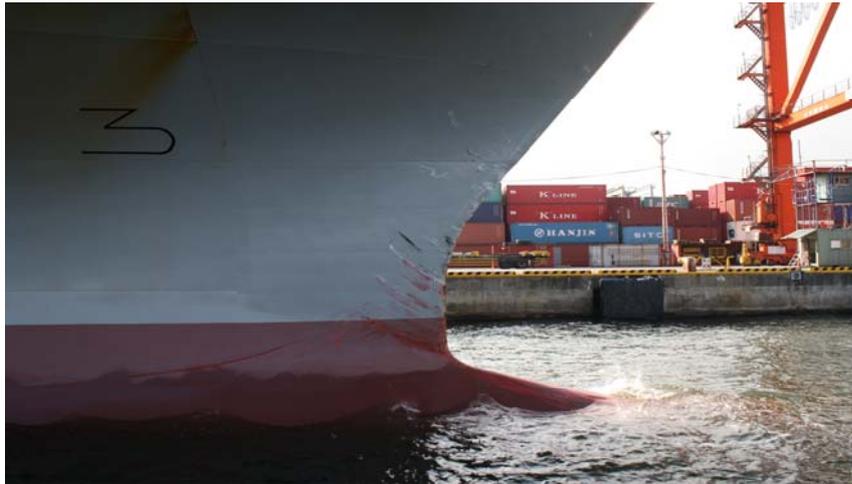
写真4 A船の損傷状況（右舷）

船長Aの口述及びA船の損傷写真によれば、A船は、船首部に擦過傷を生じた。

2.3 から、A船は船首部に擦過傷を生じ、B船は、船体が中央部付近から分断し、その後、沈没したものと考えられる。

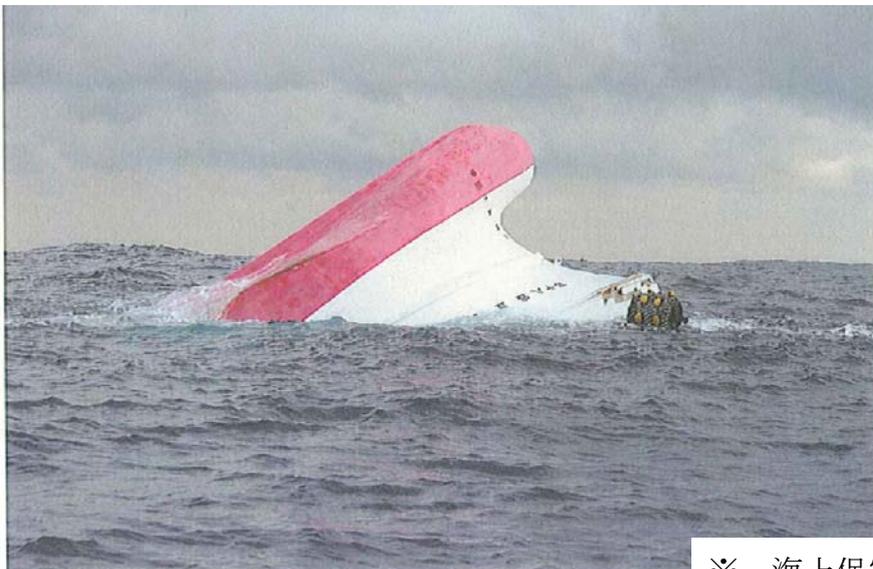
写真6 B船の漂流中の状況（平成25年1月24日13時30分ごろ）

船長Bの口述及びB船の漂流写真によれば、B船は船体中央部付近から分断したものと思われるが、その後、漂流して沈没したため、衝突時における詳細な損傷状況については、明らかにすることができなかった。
