船舶事故調査報告書

平成26年8月7日

運輸安全委員会（海事専門部会）議決

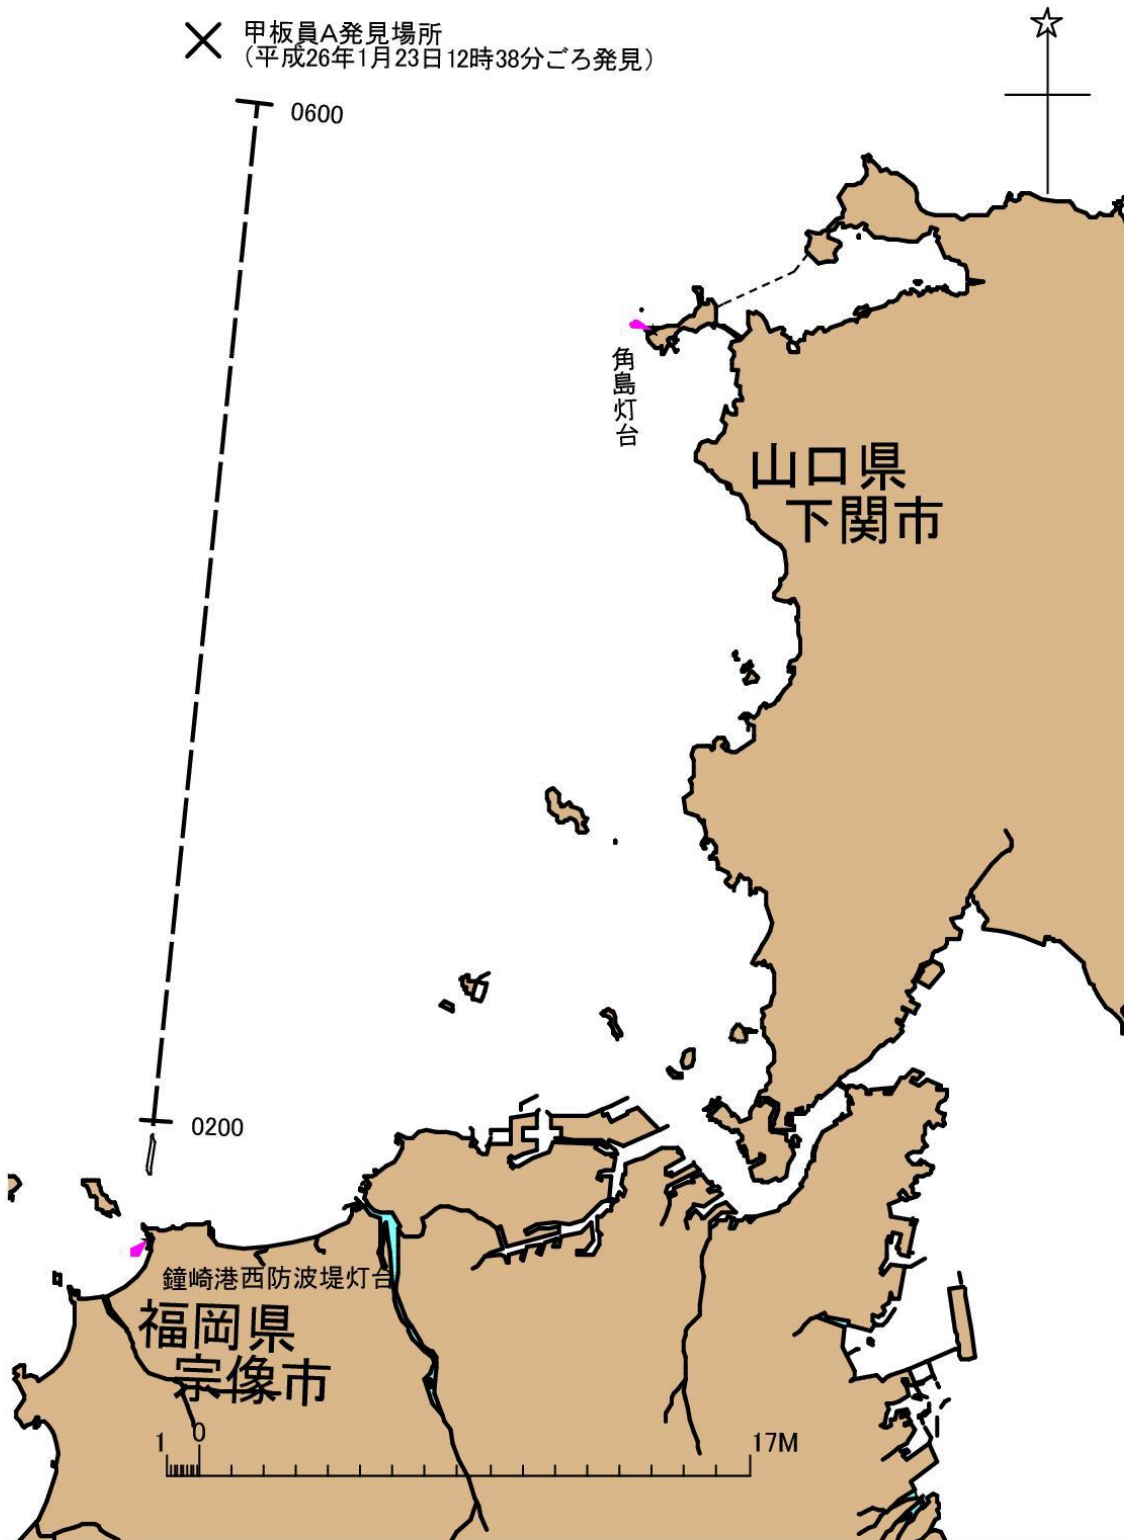
付図1 事故発生経過概略図

<p>た態勢で逆行して捜索を開始した。</p> <p>携帯電話が通じた僚船は、海上保安庁に本事故についての通報をした。</p> <p>捜索中の僚船は、12時38分ごろ、角島灯台から303°（真方位、以下同じ。）16.6M付近において、心肺停止で漂流中の甲板員Aを救助し、本船は甲板員Aを引き取って鐘崎漁港に急行したが、甲板員Aは病院で溺死であることが確認された。</p> <p>（付図1 事故発生経過概略図 参照）</p>
気象・海象	<p>気象：天気 晴れ、風向 南南西、風力 2、視界 良好</p> <p>海象：海上 平穏</p>
その他の事項	<p>甲板員Aは、救命胴衣を着用しておらず、休憩時の薄着であった。</p> <p>本船には、居住区の甲板上にトイレが備え付けられていた。</p> <p>上甲板上の周囲には、高さ40cmのブルワークがあった。</p> <p>本船の船位は、GPSプロッターの記録から、23日02時00分ごろが鐘崎港西防波堤灯台から003° 3.6M付近であり、06時00分ごろが角島灯台から300° 14.2M付近であった。</p>
分析 乗組員等の関与 船体・機関等の関与 気象・海象の関与 判明した事項の解析	<p>不明</p> <p>不明</p> <p>不明</p> <p>甲板員Aは、溺死した。</p> <p>本船は、角島北西方沖の漁場に向けて北進中、02時00分ごろ、鐘崎港西防波堤灯台から003° 3.6M付近において、甲板員Aの在船を確認した後、06時00分ごろ、角島灯台から300° 14.2M付近において、甲板員Aの不在が判明したことから、この間において、甲板員Aが落水したものと考えられるが、落水した状況を明らかにすることはできなかった。</p> <p>甲板員Aは、落水して溺水したものと考えられるが、溺水に至った状況を明らかにすることはできなかった。</p>
原因	<p>本事故は、夜間、本船が角島北西方沖の漁場に向けて北進中、甲板員Aが落水したことにより発生したものと考えられる。</p>
参考	<p>今後の同種事故等の再発防止及び被害の軽減に役立つ事項として、次のことが考えられる。</p> <ul style="list-style-type: none"> ・単独で居住区外に出る場合には操舵室の操船者に連絡すること。
