船舶事故調査報告書

船種船名 貨物船 PAZEH WISDOM

事故種類 乗揚

発生日時 平成24年8月21日 10時00分50秒ごろ

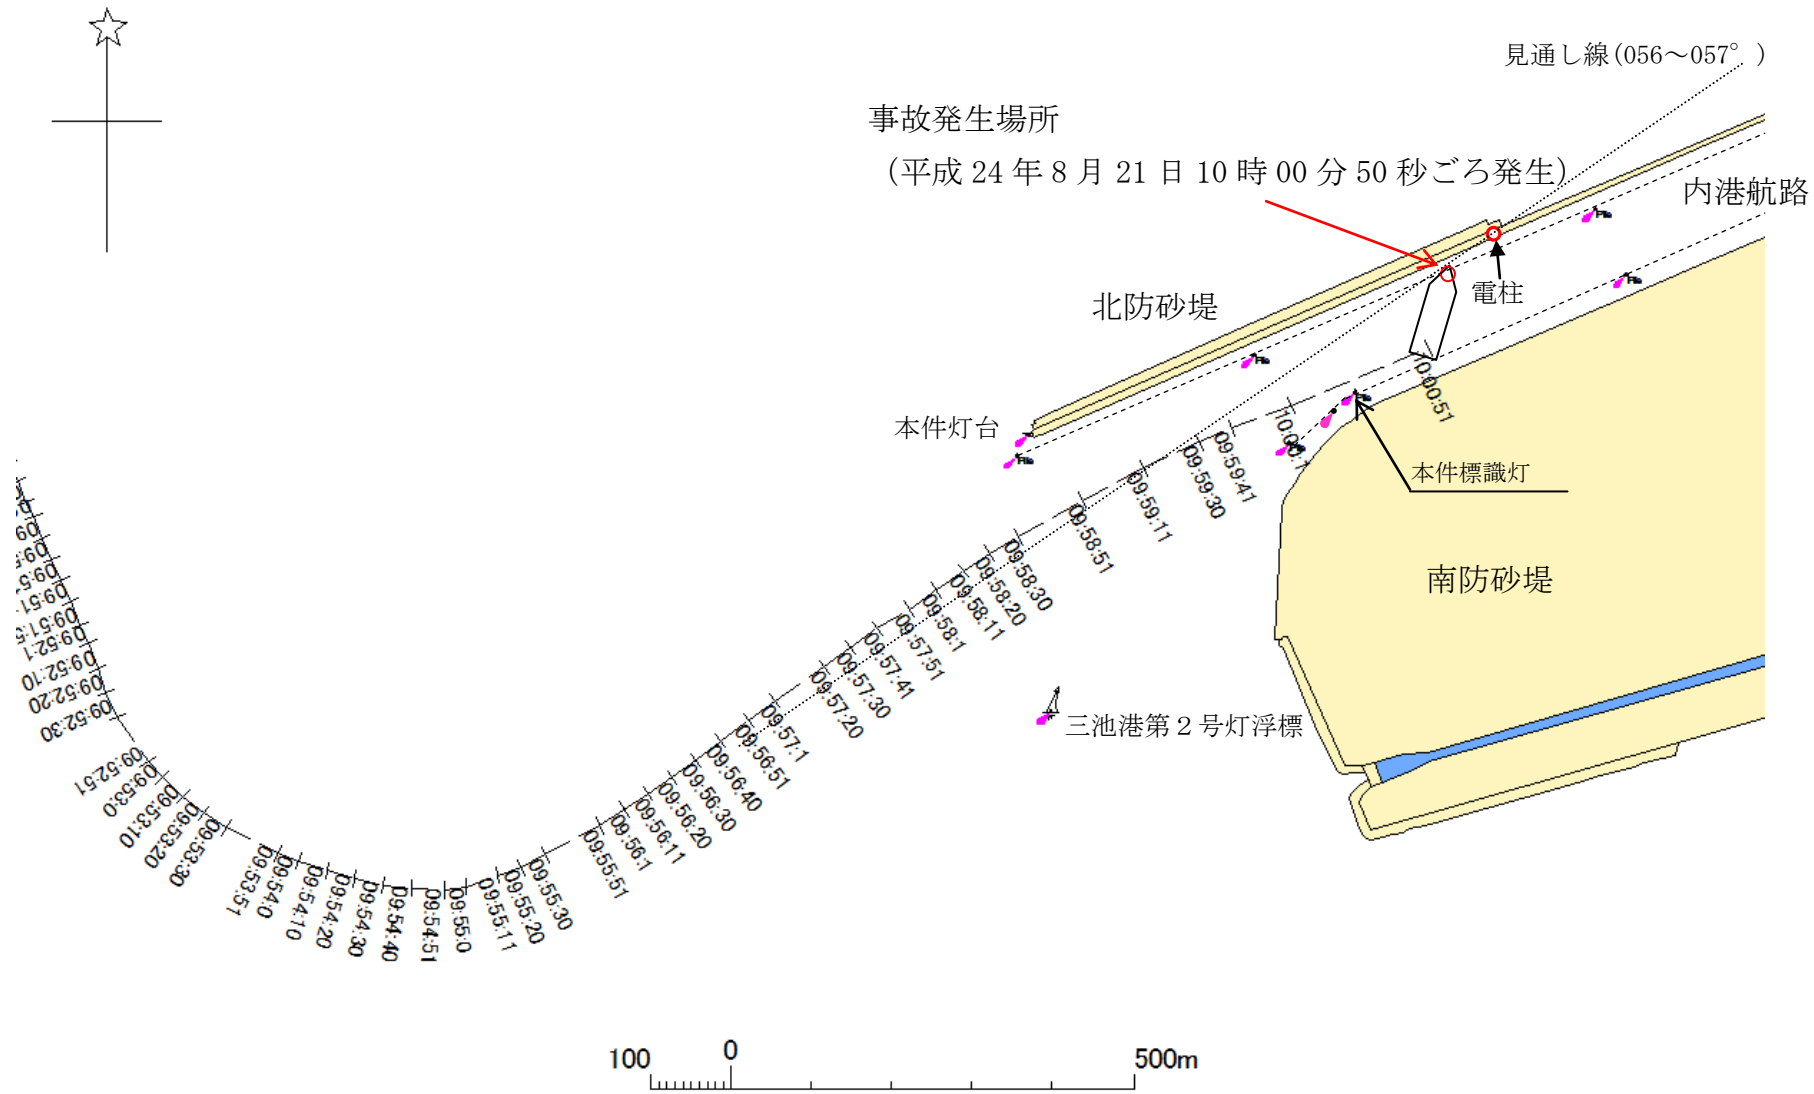
付図1 推定航行経路図

民間会社が受信した船舶自動識別装置（A I S）^{*3}の情報記録（以下「A I S 記録」という。）によれば、平成24年8月21日09時55分30秒から10時02分01秒の間におけるPAZEH WISDOM（以下「本船」という。）の運航経過は、次表のとおりであった。

- (1) 本船は、水先人が乗船して水先を行い、三池港の内港北岸壁に着岸するため、左舵の当て舵を断続的に取り、内港航路に入って約8knの速力で右回頭しながら航行した。
- (2) 本船は、内港航路の入口付近を内港に向けて航行中、北流の潮流の影響及び船首部を北鋼管矢板から離す作用を受け、右回頭が生じ、左舵の当て舵を取っていたところ、内港航路入航後は左舵の当て舵を取り続けており、また、船首部を南鋼管矢板から離す作用を受け、左回頭が生じ、右舷船尾部が標識

- (3) 水先人は、船橋中央部付近の操舵手の後方に位置して操船指揮を執っており、左右舷の見通しが悪くなり、右舷船尾部が標識灯の列に接近する態勢で航行していることに気付いていなかったものと考えられる。
- (4) 水先人は、右舷船尾部が標識灯の列に接近する態勢で航行していることに気付いていなかったことから、右舷船尾部が本件標識灯に接触する虞があることに気付いた際、船尾キックによって接触を避けるため、右舵を取るなどしたが、本船が左回頭を続け、舵板がコンクリートブロックに接触するなどし、続いて船首部が北鋼管矢板に乗り揚げた可能性があると考えられる。

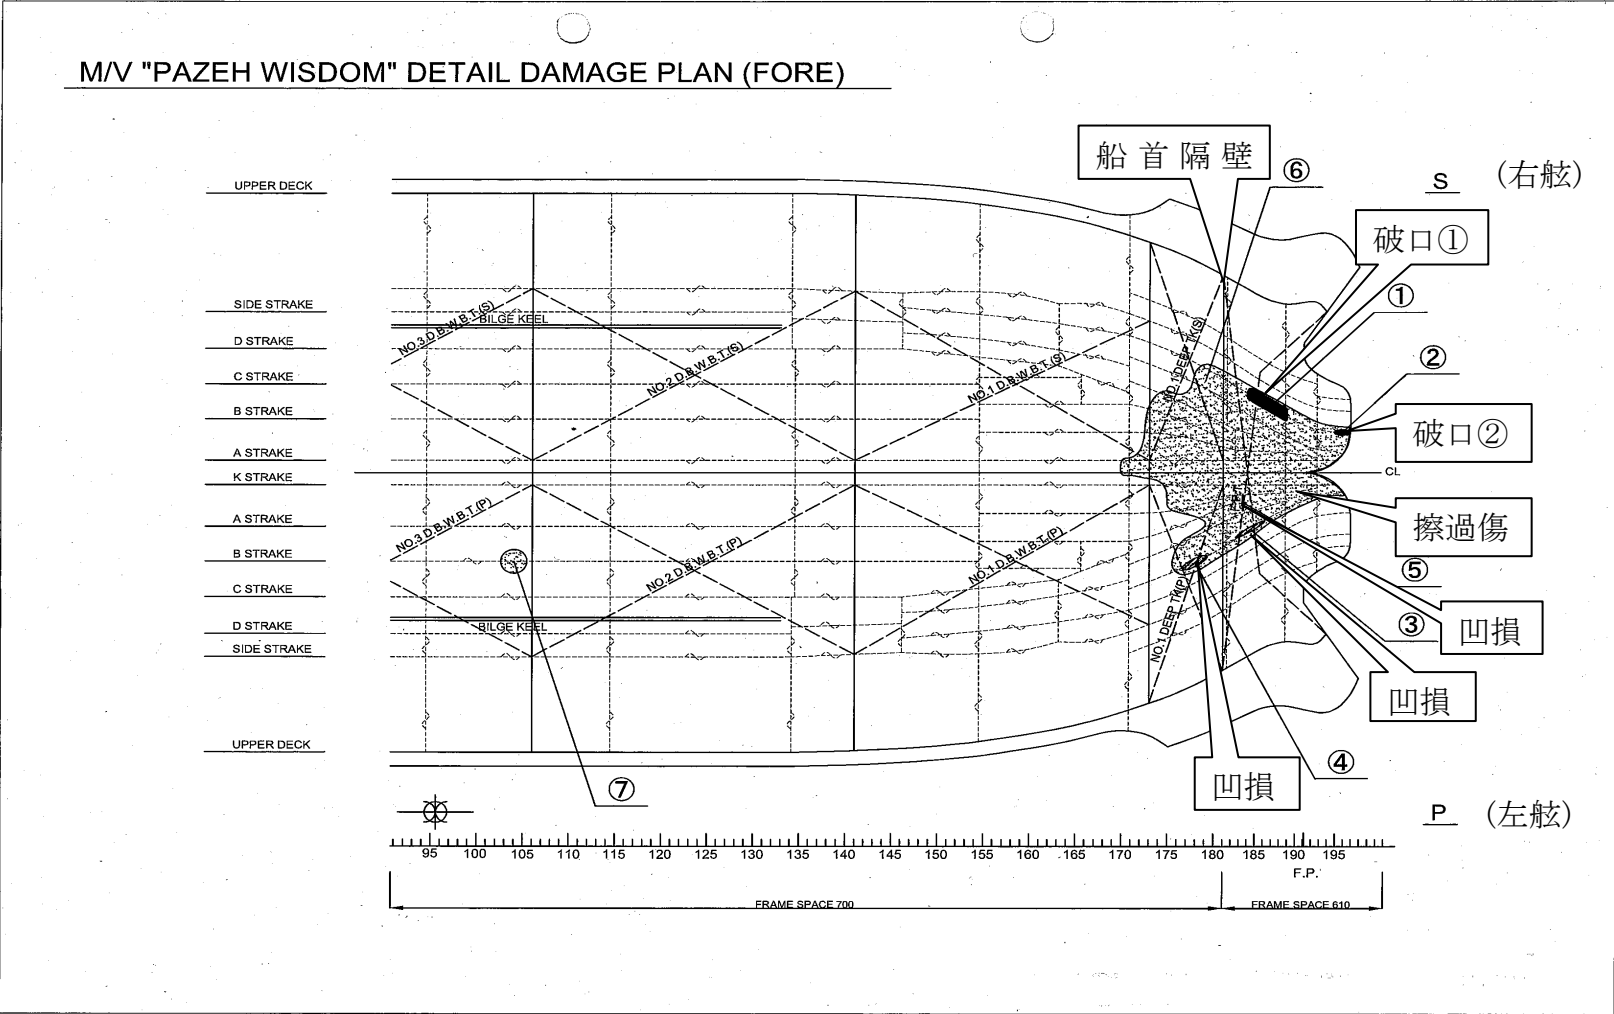
付図2 損傷見取図 (船首部)

本船は、北鋼管矢板の頂部に据付けられていたコンクリートブロックの1個（高さ約0.8m、長さ約5.3m、幅約1.8m、重量約13.9t、形状コの字型）に衝突して右舷船首部水線下の外板に縦約1.0m、横約3.7m及び長さ約1.2m、最大幅約0.5mの破口を、船首隔壁に縦約1.0m、横約2.5mの破口を、左舷船首部の水線下の外板に数か所の凹損（最大深さ約3cm）を、船首船底部外板及び舵板の右後端中央付近に擦過傷をそれぞれ生じ、フォアピークタンク及びNo.1燃料油タンク（C重油約48kℓ 搭載）に浸水した。

2.3から、本船には、右舷船首部外板の2か所に破口が、船首隔壁に破口が、左舷船首部外板に数か所の凹損が、船首船底部外板及び舵板の右後端付近に擦過傷がそれぞれ生じたものと認められる。

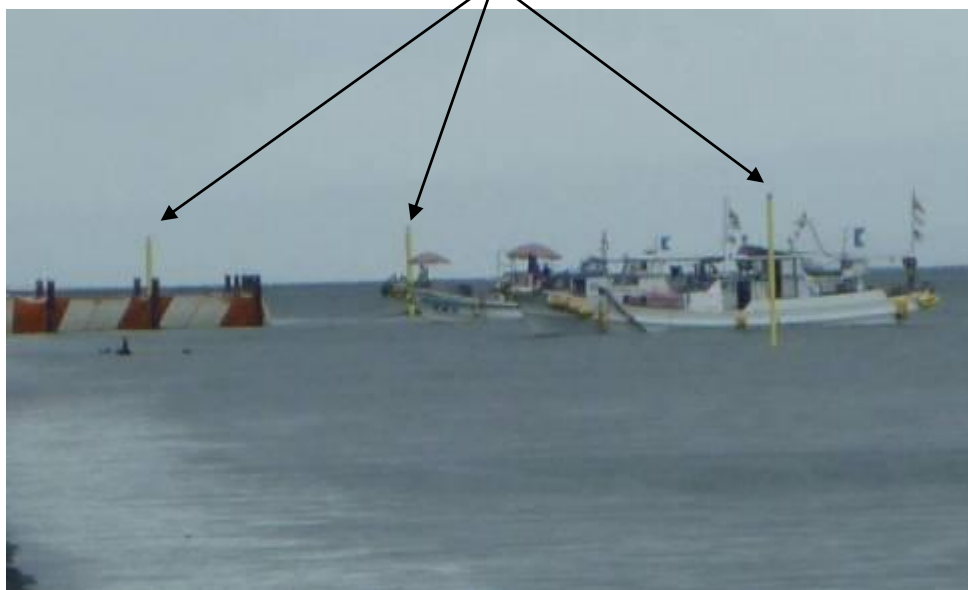
写真3 標識灯

水先人は、本船が本件灯台通過後も右に回頭する傾向に変わりなく、引き続き左舵の当て舵を取って航行していたところ、10時00分ごろ、いつもより「南防砂堤に沿って海面下に連続して打設されていた鋼管」（以下「南鋼管矢板」という。）上に設置された標識灯の列（支柱は黄色の夜光塗料で塗装され西南西端に1本、約70m離れて1本、更に約35m離れて1本）に接近していると思い、船橋右舷側のウイングに移動して位置関係を確認したところ、西南西端から3本目の標識灯（以下「本件標識灯」という。）が右舷正横から船首方の30°付近に見え、右舷船尾部が接触する虞があると感じた。

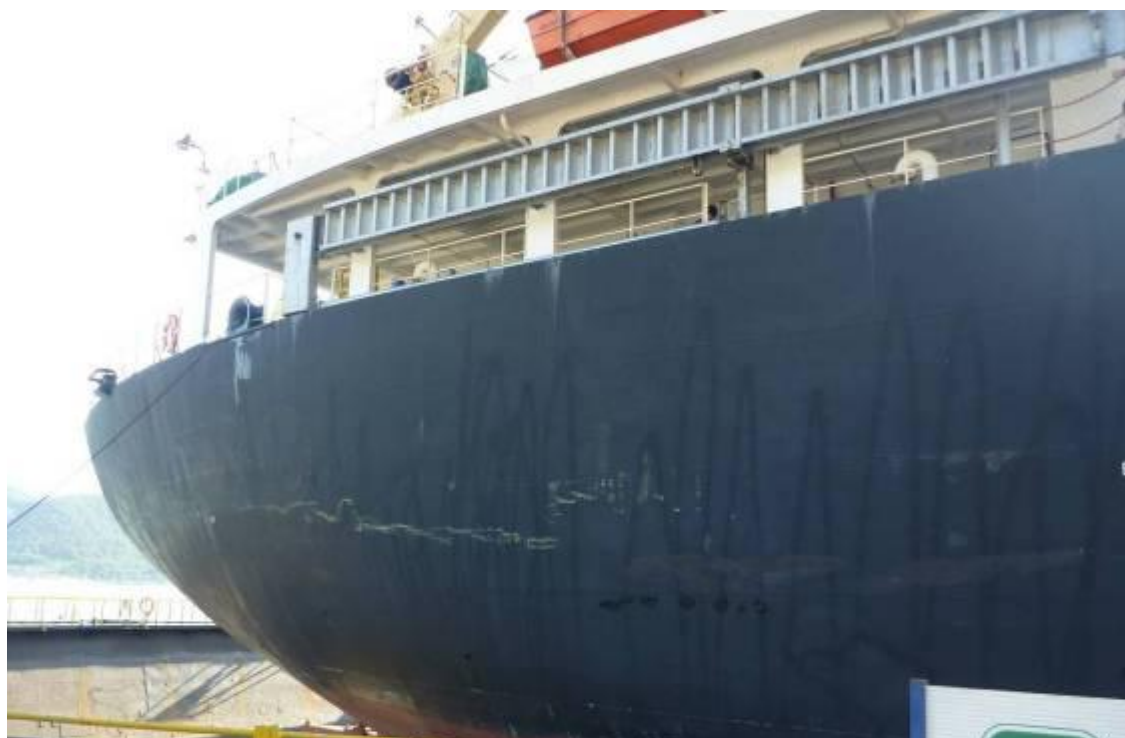
写真6 右舷船尾部に付着した本件標識灯の塗料

本船は、右舵一杯を取った後も左回頭が止まらず、右舷船尾部が本件標識灯に接触し、続いて船首部が「北防砂堤に沿って海面下に連続して打設されていた鋼管」（以下「北鋼管矢板」という。）に乗り揚げた。

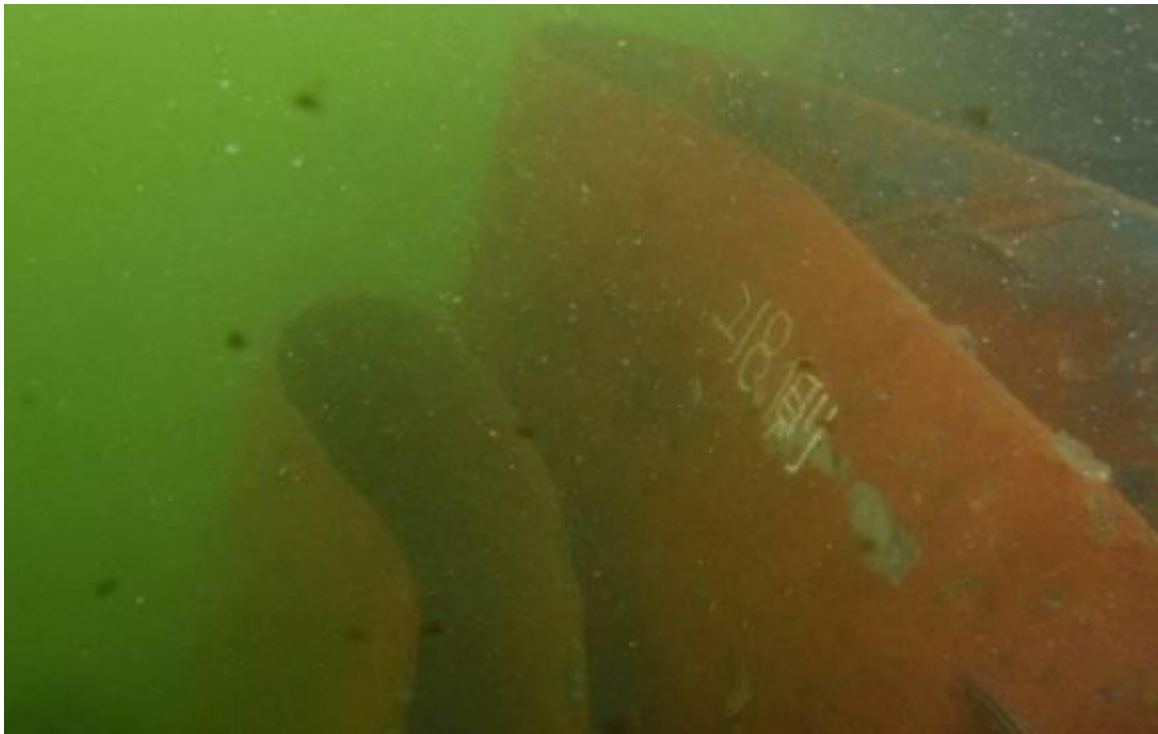
写真8 変形した鋼管の頂部

南鋼管矢板及び北鋼管矢板には、鋼管（長さ約20m、杭径約0.9m、重量約6.0t）の変形が約41本、コンクリートブロックの落下が6個、破損が3個及び据付け位置のずれが約133個、防食用アルミ板の設置位置のずれが約133個などの損傷が生じた。

2.4から、南鋼管矢板及び北鋼管矢板には、鋼管頂部の変形約41本、コンクリートブロックの落下6個、破損3個、据付け位置のずれ約133個、防食用アルミ板の設置位置のずれ約133個などの損傷が生じたものと推定される。
