## 船舶事故調査報告書

事故種類	乗揚
発生日時	平成26年3月7日 06時20分ごろ
発生場所	長崎県西海市松島北東方沖のコ瀬 西海市所在の松島水道コ瀬灯標から真方位233°180m付近 （概位 北緯32°56.7′ 東経129°37.1′）
事故調査の経過	平成26年4月7日、本事故の調査を担当する主管調査官（長崎事務所）ほか1人の地方事故調査官を指名した。 原因関係者から意見聴取を行った。
<b>事実情報</b> 船種船名、総トン数 船舶番号、船舶所有者等 L×B×D、船質 機関、出力、進水等	練習船 <sup>かくよう</sup> 鶴洋丸、155トン 140090、国立大学法人長崎大学 42.79m×7.00m×3.18m、アルミニウム合金 ディーゼル機関2基、2,100kW（合計）、平成16年11月15日
乗組員等に関する情報	船長 男性 51歳 一級海技士（航海） 免許年月日 平成6年6月2日 免状交付年月日 平成25年6月19日 免状有効期間満了日 平成31年6月1日
死傷者等	なし
損傷	船首船底から船尾船底にかけての擦過傷、左舷側の舵板及びプロペラ翼の曲損
事故の経過	<p>本船は、船長及び甲板員Aほか12人が乗り組み、学生16人を乗船させ、船長が操船し、甲板員Aが見張りを行い、船首約1.50m、船尾約2.40mの喫水で長崎県松島水道北口の松島水道コ瀬灯標（以下「コ瀬灯標」という。）（北方位標識、灯質 連続急閃白光）に向ける真方位167°に針路を定め、約11ノット（kn）の速力（対地速力、以下同じ。）として手動操舵で航行した。</p> <p>本船は、後方からの風の影響で船首が安定しなかったことから、船長が、速力を約15knに増速し、船位をGPSプロッターで確認した際、予定コースから西に離れていたが、船首目標にしていたコ瀬灯標を南方位標識だと思い、コ瀬灯標の西方を通過後に東へ変針するつもりで航行を続けた。</p>

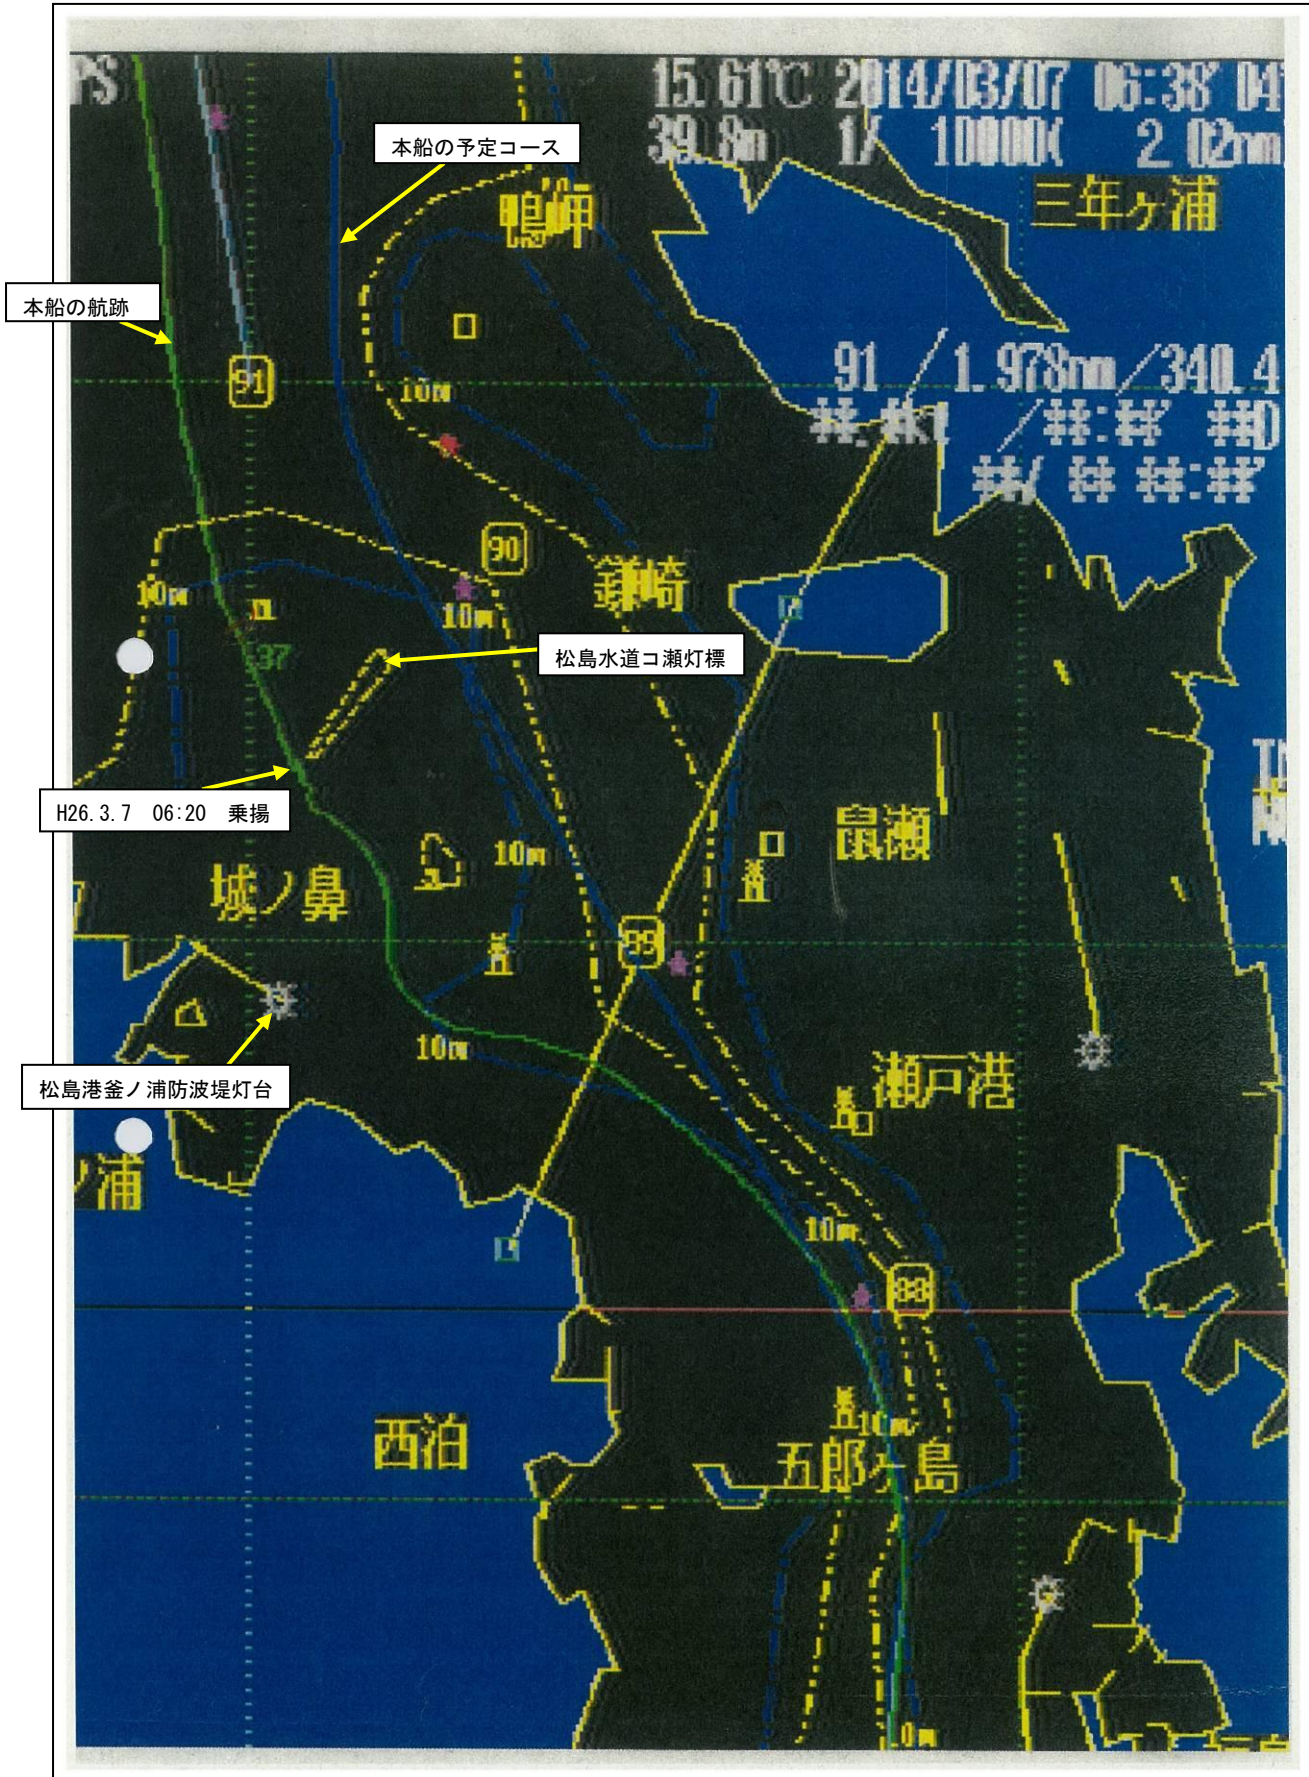
写真1 本船GPSプロッターの航跡

<p>本船は、船長が、コ瀬灯標が近くなり、周囲が少し明るくなってきた頃、前方に見えていた赤灯の下に防波堤（松島港釜ノ浦防波堤）が見えたことから、船位を不審に思い、コ瀬灯標を見たところ、北方位標識であることに気付き、機関を中立から後進にしたものの、平成26年3月7日06時20分ごろ、船底に衝撃を受けた。</p> <p>本船は、停船して浸水等の確認を行ったところ、異常なく、左舷側の舵機が使用できない状態であったが、右舷側の舵機を使用し、低速で係船地の長崎県長崎市三重式見港<sup>みえしきみ</sup>に入港した。</p> <p>（写真1 本船GPSプロッターの航跡 参照）</p>
気象・海象	<p>気象：天気 晴れ、風向 北北西、風力 7、視界 良好</p> <p>海象：潮汐 低潮時</p> <p>日出時刻は、06時42分であった。</p>
その他の事項	<p>船長は、松島水道を何度も航行した経験があり、慣れた海域であった。</p> <p>船長は、ふだん、コ瀬灯標が北方位標識であることを認識しており、夜間に松島水道北口に向けて航行する場合、コ瀬灯標を前方に見ながら左転して松島水道に進入していた。</p> <p>船長は、本事故当時、松島水道の北口手前でGPSプロッターを見たものの、画面を拡大しており、地形が表示されておらず、本船が予定コースから西に離れていることだけを確認した後、目視で見張りを行い、操船を行っていた。</p> <p>船長は、コ瀬灯標を船首目標に航行し、その右舷側に赤灯が見えていたが、赤灯については、特に疑問を感じずに航行を続けていた。</p> <p>甲板員Aは、操舵室右舷側後方で見張りを行っており、本船がコ瀬灯標の西方を通り、西海市松島港の方へ進んでいることを知っていたが、以前、フェリーが航行することを見たことがあったので、本船も松島港沖を航行するものと思っていた。</p>
分析	
乗組員等の関与	あり
船体・機関等の関与	なし
気象・海象の関与	なし
判明した事項の解析	<p>本船は、松島北方沖を松島水道北口に向けて南南東進中、船長が、船首目標としていたコ瀬灯標を南方位標識だと思い込み、コ瀬灯標の西方を通過後に南側で東へ変針しようとしたことから、コ瀬灯標の南西方の浅所に向けて航行することとなったが、前方に防波堤が見え、船位を不審に思い、コ瀬灯標が北方位標識であることに気付いて機関を後進にかけたものの、コ瀬の浅所に乗り揚げたものと考えられる。</p>

<p>コ瀬灯標の南西方の浅所に向けて航行することとなったが、前方に防波堤が見え、船位を不審に思い、コ瀬灯標が北方位標識であることに気付いて機関を後進にかけたものの、コ瀬の浅所に乗り揚げたことにより発生したものと考えられる。</p>
<p><b>参考</b></p>	<p>今後の同種事故等の再発防止に役立つ事項として、次のことが考えられる。</p> <ul style="list-style-type: none"> <li>・慣れた海域であっても、事前に水路調査を行うとともに、レーダーやGPSプロッターなどの航海計器を使用し、常に船位を確認しながら航行すること。</li> </ul>
