船舶事故調査報告書

事故種類	乗揚
発生日時	平成26年2月1日 12時22分ごろ
発生場所	沖縄県那覇港 沖縄県那覇市所在の泊大橋橋梁灯から真方位298°940m付近 （概位 北緯26°13.8′ 東経127°40.3′）
事故調査の経過	平成26年2月3日、本事故の調査を担当する主管調査官（那覇事務所）ほか1人の地方事故調査官を指名した。 原因関係者から意見聴取を行った。
事実情報 船種船名、総トン数 船舶番号、船舶所有者等 L×B×D、船質 機関、出力、進水等	貨物船 <small>アポロ ステラ</small> APOLLO STELLA（パナマ共和国籍）、9,642.00トン 9612478（IMO番号）、ORCHID MARITIME S.A.（パナマ共和国） 118.82m×21.20m×14.30m、鋼 ディーゼル機関、3,900kW、2011年11月2日
乗組員等に関する情報	船長（フィリピン共和国籍） 男性 46歳 締約国資格受有者承認証 船長（パナマ共和国発給） 交付年月日 2013年2月4日 （2014年10月21日まで有効）
死傷者等	なし
損傷	船底外板に擦過傷
事故の経過	<p>本船は、船長ほか16人が乗り組み、ベニヤ合板6,088.64tを積載し、船首約6.45m、船尾約7.12mの喫水により、那覇港の新港ふ頭新港7号岸壁（以下「7号岸壁」という。）に入船左舷着けして一部の揚げ荷を行うため、船長が、本船を7号岸壁と平行とし、後進をかけ、岸壁に寄せるつもりであったものの、船尾が先に7号岸壁に向いたため、着岸するのは難しいと思い、7号岸壁を通過して着岸をやり直すこととした。</p> <p>船長は、7号岸壁を通過した後、本船を右回頭させ、約4ノットの対地速力で航行し、7号岸壁の東方で7号岸壁に向けて右回頭しようとしたところ、右舷前方から入港する2隻の船舶があり、その手前で右回頭するのは危ないと思い、2隻目の入港船が通過した後に7号岸壁の南東方で右回頭を始めることとした。</p>

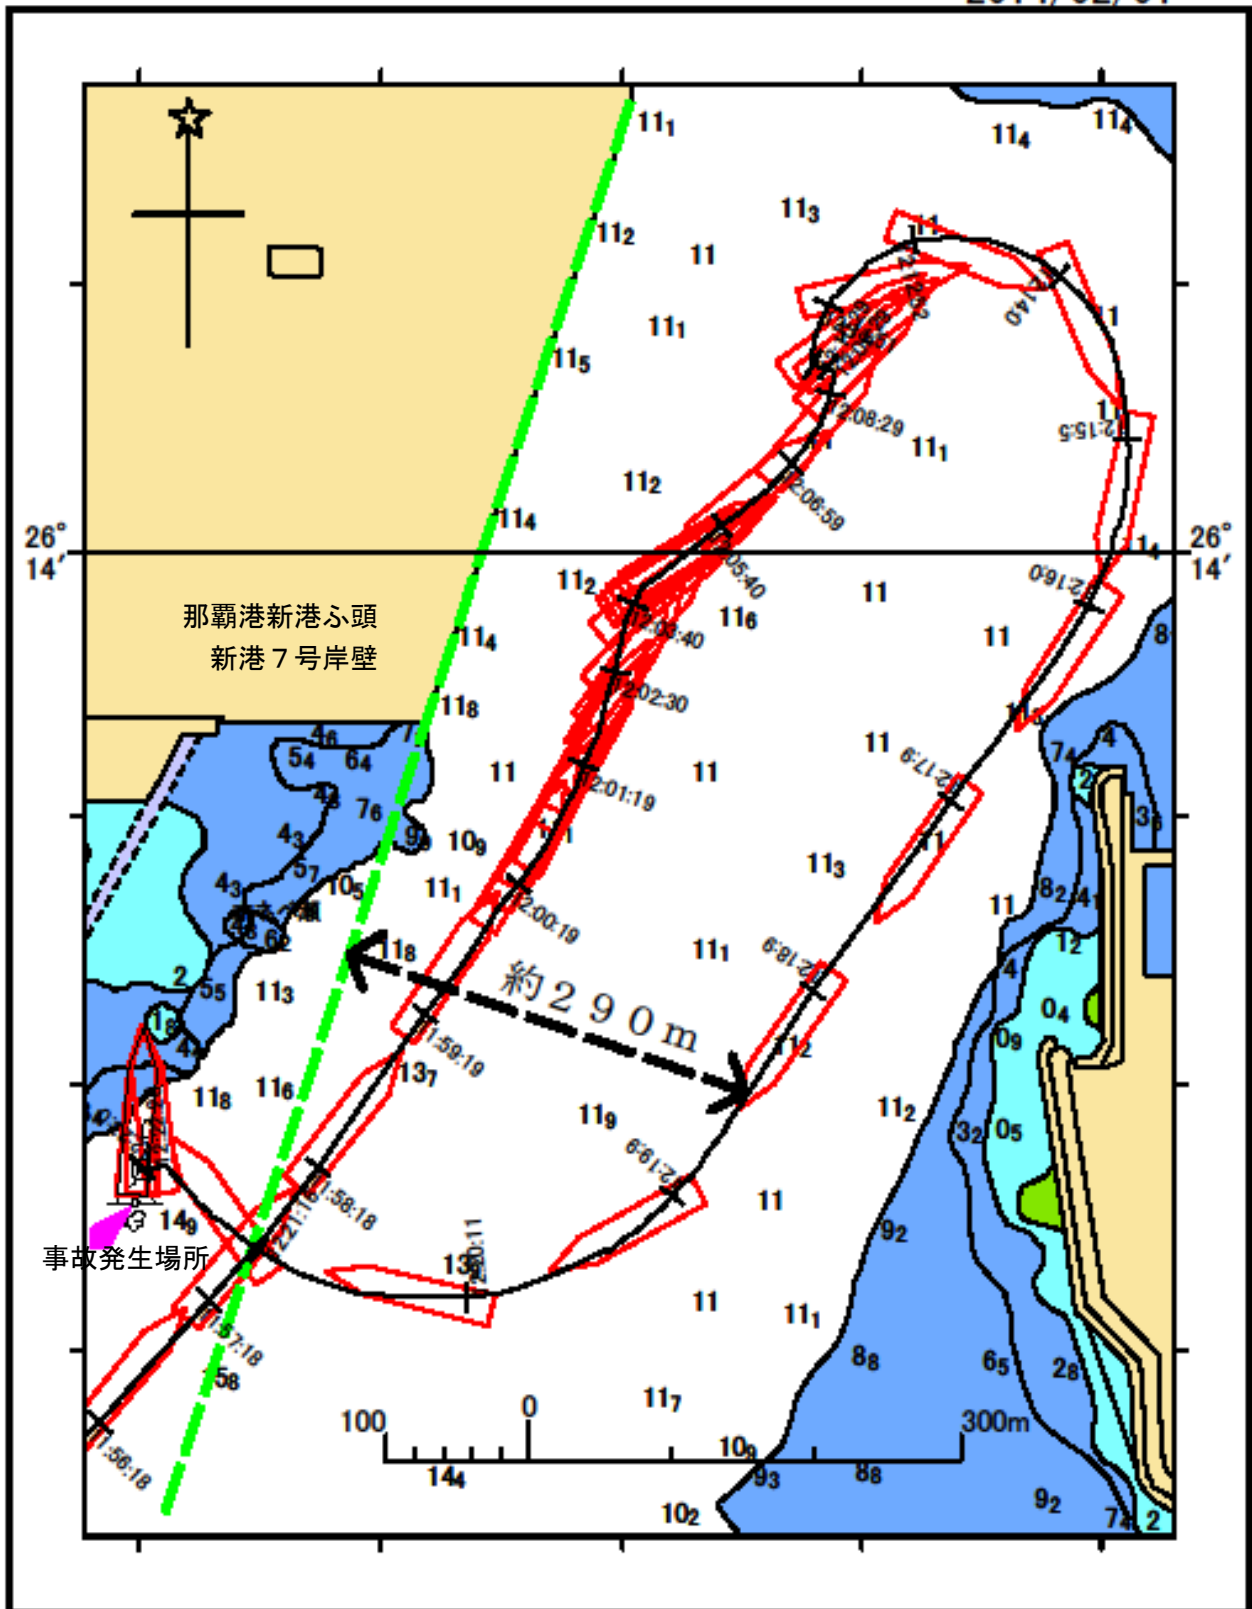
付図1 推定航行経路図

<p>船長は、本船の操縦性能試験において、右回頭における旋回径が約350mであったことを知っており、7号岸壁との平行距離が350mに満たないことが分かっていたが、低速で回頭すれば、旋回径が小さくなり、約200mの旋回径で回頭できるものと思って右回頭を始めたところ、平成26年2月1日12時22分ごろ、本船が、7号岸壁南西方の浅瀬に乗り揚げた。</p> <p>(付図1 推定航行経路図、付表1 AIS記録(抜粋) 参照)</p> <p>船長は、乗揚に気付き、機関を後進させて離礁しようとしたが、離礁できず、自力での離礁を諦めて代理店にタグボートの依頼を行い、本船は、満潮時を待ってタグボートによって離礁し、自力航行して新港ふ頭新港5号岸壁に着岸した。</p>
気象・海象	<p>気象：天気 晴れ、風向 南東、風力 4、視界 良好</p> <p>海象：潮汐 下げ潮の中央期、潮高 約0.7m</p>
その他の事項	<p>船長は、7号岸壁の南西方に浅瀬があること、及び浅瀬の南方には広い水域があり安全に回頭できることを知っていたが、着岸予定時刻を過ぎていることから、着岸時間を遅延させたくないと思い、7号岸壁南東方で右回頭することとした。</p> <p>本船の操縦性能試験表によれば、本船の右回頭における旋回径は、346.92mであった。</p> <p>「操船の理論と実際」(井上欣三著、平成23年株式会社成山堂書店発行)によれば、旋回運動における旋回径の大きさとそれに及ぼす影響に関し、船速については、次のとおり記載されている。</p> <ul style="list-style-type: none"> ・微速及び高速以外の速力範囲では、旋回径の大きさに速力の影響はないとみてよい。
<p>分析</p> <p>乗組員等の関与</p> <p>船体・機関等の関与</p> <p>気象・海象の関与</p> <p>判明した事項の解析</p>	<p>あり</p> <p>なし</p> <p>なし</p> <p>本船は、那覇港の7号岸壁に着岸する際、船長が、右回頭における旋回径が約350mであったことを知っており、7号岸壁との平行距離が350mに満たないことが分かっていたものの、低速で回頭すれば、旋回径が小さくなり、約200mの旋回径で回頭できるものと思っていたことから、右回頭を始めたところ、船長の予想に比べ、大きく旋回し、7号岸壁南西方の浅瀬に乗り揚げたものと考えられる。</p> <p>本船の旋回径は、本船が低速で回頭しても、操縦性能試験における旋回径より小さくなることはなかったものと考えられる。</p>

原因	<p>本事故は、本船が、那覇港の7号岸壁に着岸する際、船長が、右回頭における旋回径が約350mであったことを知っており、7号岸壁との平行距離が350mに満たないことが分かっていたものの、低速で回頭すれば、旋回径が小さくなり、約200mの旋回径で回頭でき</p>

<p>るものと思っていたため、右回頭を始めたところ、船長の予想に比べ、大きく旋回し、7号岸壁南西方の浅瀬に乗り揚げたことにより発生したものと考えられる。</p>
参考	<p>今後の同種事故等の再発防止に役立つ事項として、次のことが考えられる。</p> <ul style="list-style-type: none">・低速時における本船の操縦性能を正確に把握すること。・着岸時に不具合が生じた場合、着岸予定時刻にこだわらず、安全な着岸作業に努めること。
